論文 壁が偏心接合する腰壁・たれ壁・袖壁付RC柱のせん断特性に関 する実験的研究

谷川正明^{*1}·塩屋晋一^{*2}·塩見涼子^{*3}

要旨:鉄筋コンクリート造袖壁付柱において,腰壁とたれ壁を設けることや壁の中心接合と偏心接 合の接合位置などが、そのせん断耐力や変形特性に及ぼす影響を加力実験により明らかにしている。 腰壁・たれ壁・袖壁付柱のせん断耐力は,壁が偏心接合すると,中心接合する場合に較べて約20%低 下した。せん断耐力時の変形角は、同じ開口内法の袖壁付柱では、腰壁とたれ壁が設けられると、ス タブで上下が支持されている袖壁付柱に較べて変形が増大し,約1/300rad.になった。これらのせん断 耐力や変形角の違いは、現行の耐震診断基準で評価するのであれば、問題にならない範囲であった。 キーワード:鉄筋コンクリート造,せん断耐力,袖壁,腰壁,偏心接合

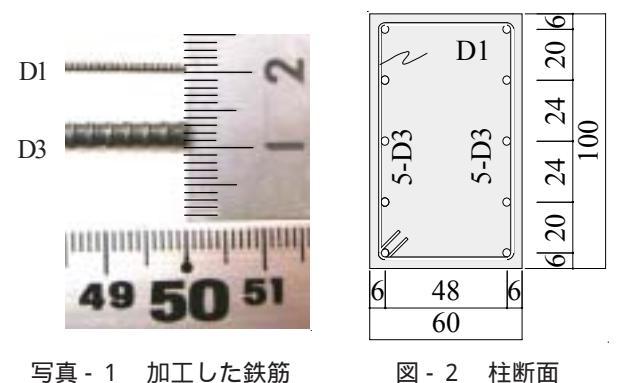
写真 - 1 加工した鉄筋

加力実験では定性的な傾向を把握することを狙いとし、 多くの試験体の実験を遂行するため、約1/10の縮尺の小 型の試験体を用いた。試験体を小型にすると小径の異形 鉄筋が必要になる。本研究では独自の小径の異形鉄筋の 加工工程を確立して写真 - 1 に示すように D1 と D3 を製 作した。

写真 - 1 に鉄筋を示す。帯筋と壁筋には D1 を用い, 柱 主筋にはD3を用いた。形状は竹節型のもので縦リブはな い。節の寸法は鉄筋の直径に対する比を一般の異形鉄筋 のものに合わせた。表-2に使用材料の機械的特性を示 す。コンクリートの粗骨材には5mm以下の砕石を用いた。 鉄筋の断面積は試験による荷重 - ひずみ関係からヤング 係数が2.0 × 10⁵N/mm²になるように設定した。

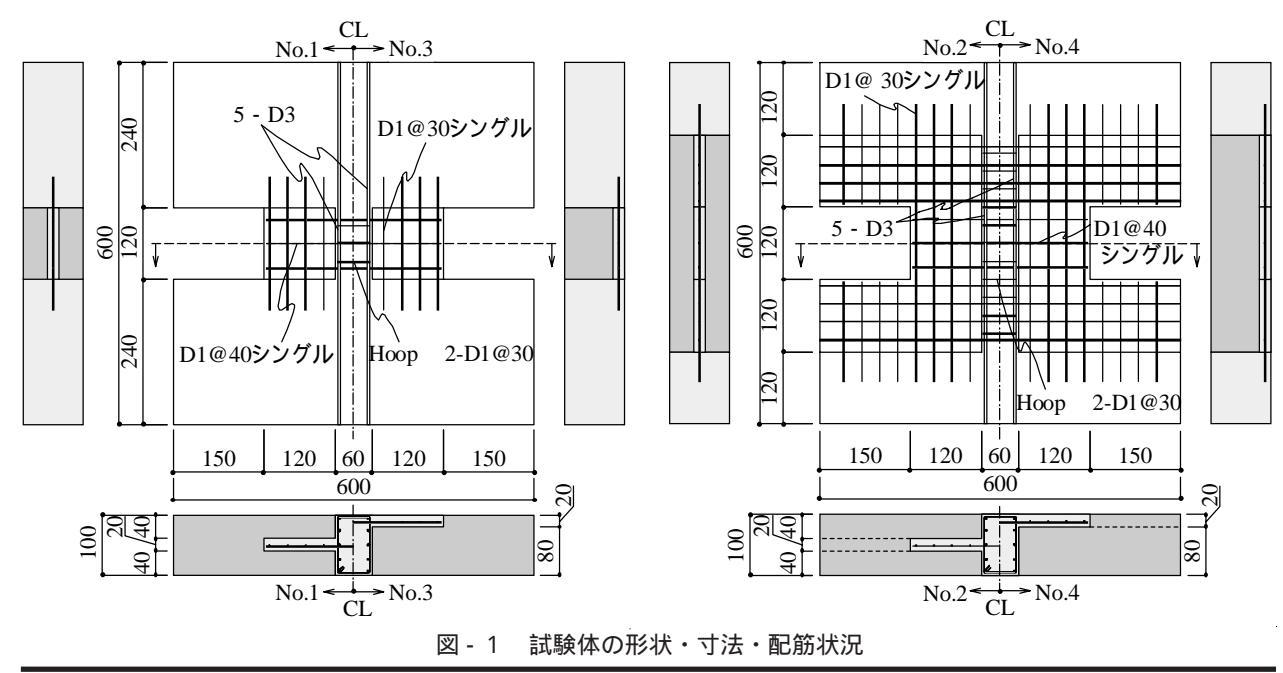
図-1に試験体の形状・寸法・配筋状況を示し,図-2 に柱断面を示す。縮尺は約1/10とした。試験体数は4体 である。変数は、柱に対する壁の接合位置と、腰壁とたれ 壁の有無である。表-1に試験体の一覧と特徴および施工 寸法を示す。No.1, No.3 は袖壁付柱の上下が直接スタブ で支持され, No.2, No.4 は腰壁とたれ壁が設けられて いる。また No.1, No.2 は柱幅に対して壁が中心接合し, No.3, No.4は偏心接合している。柱断面は壁の影響が明確 になるように柱せいDに対して柱幅Bが大きい長方形と した。柱断面の配筋は1種類である。試験体はせん断破壊 するように計画した。

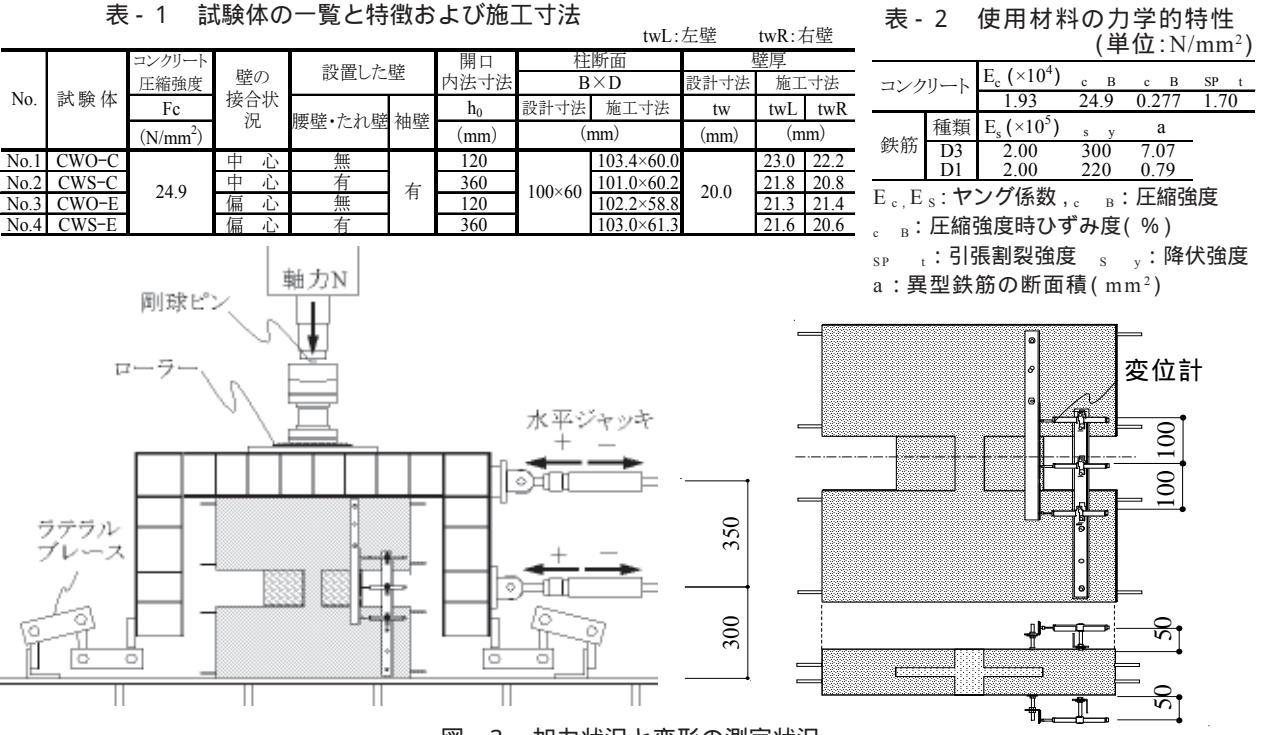
図 - 3 加力状況と変形の測定状況

図-3に加力状況と変形の測定状況を示す。二台の水平 ジャッキにより上下のスタブが水平に平行移動するよう に制御し、一定軸力で水平力による繰り返しの逆対称曲 げせん断加力を行った。軸力は21.2kNで,柱断面に対す る軸力比で0.142とした。水平変形の漸増は層間変形角R で1/6000,1/1200,1/600,1/300,1/200rad.,1/100rad.とした。 図-4にこれらの載荷のサイクル番号と目標層間変形

壁が偏心接合した試験体ではねじれ変形が予想された ため、加力フレームに面外ふれ止めを設置した。変形は 図-3に示すように試験体の表面と裏面のそれぞれ3箇所 で層間変形を測定した。壁が中心接合された試験体では 表面と裏面の変形に差はほとんど生じなかったが,偏心接 合された試験体では多少差が生じた。

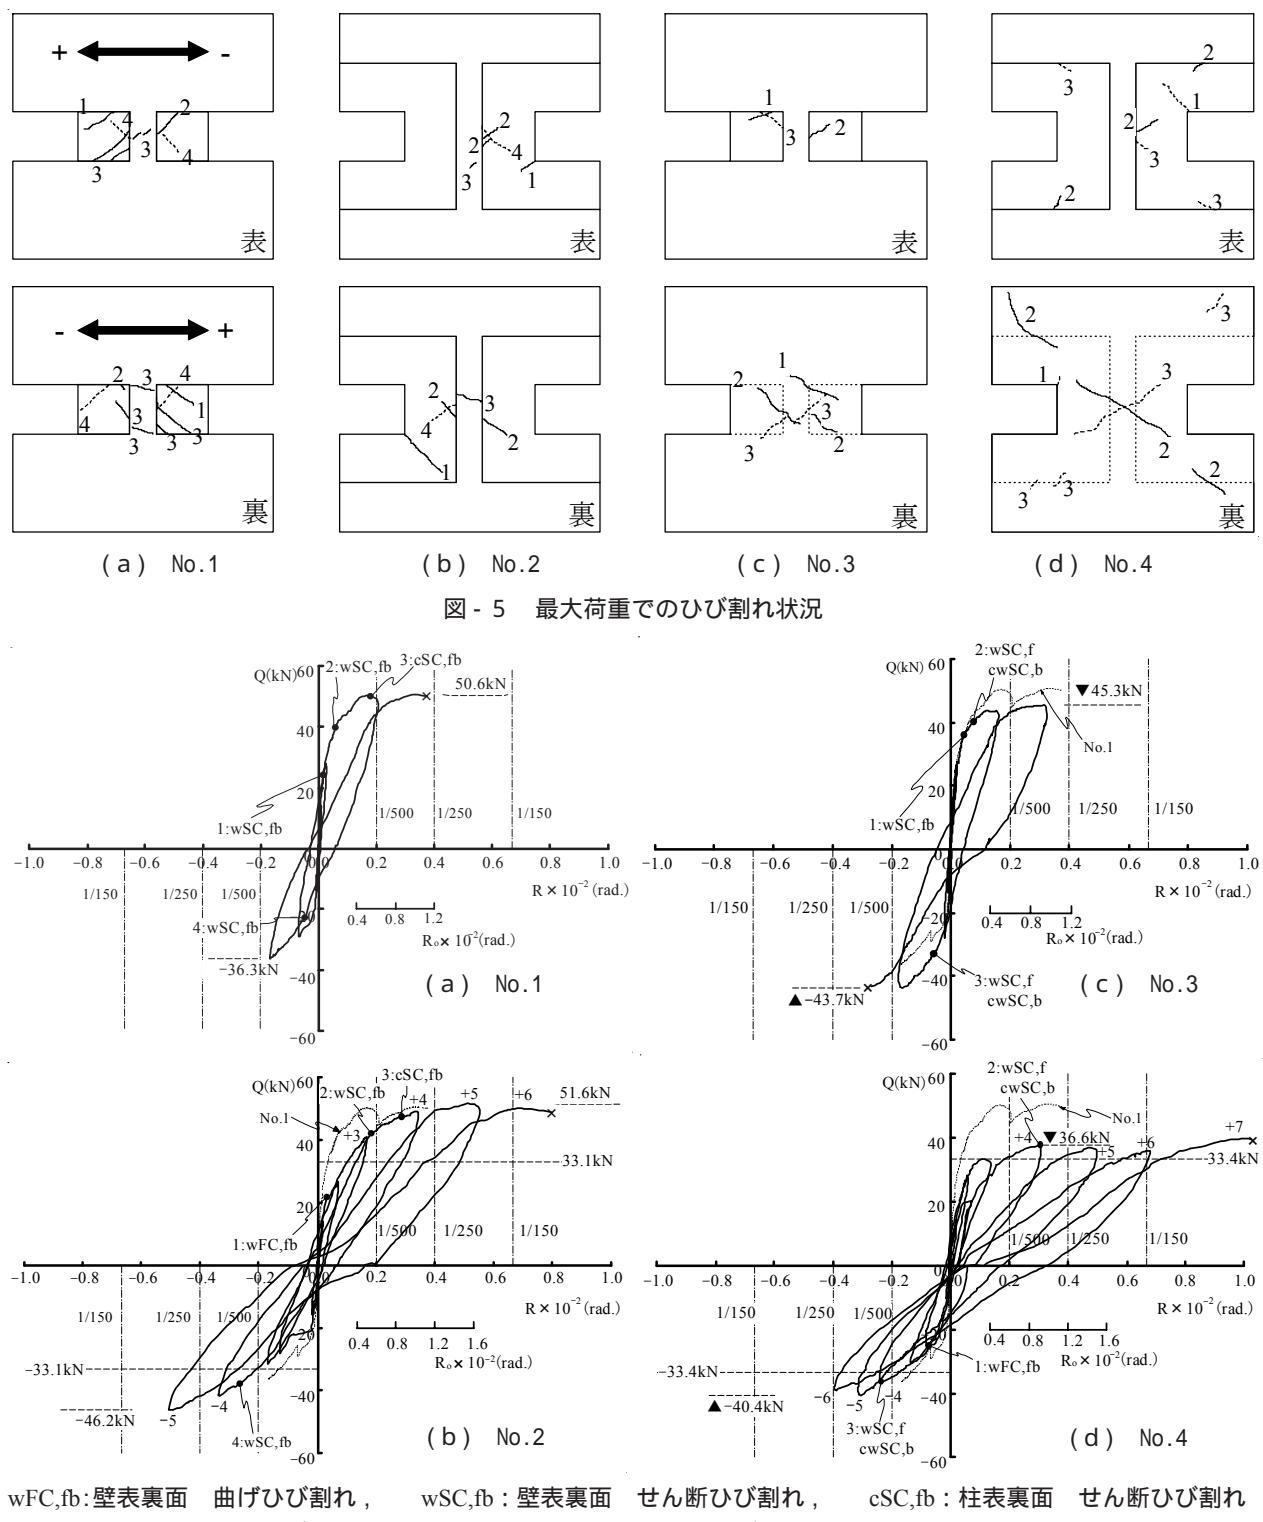
図-6 荷重-層間変形角関係

図-5に最大荷重でのひび割れ状況を示す。図中にひ び割れを番号で示している。図-6に荷重-層間変形角関 係を示す。写真 - 2 は最終破壊状況を示す。R は層間変 形を柱全長h(360mm)で除したもので,Roは開口内法高さ ho(120mm)で除している。

cwSC,b: 柱壁裏面 せん断ひび割れ

基準では袖壁付柱がせん断破壊する場合,層間変形角を 1/250~1/150rad.と想定して安全側で1/250rad.を設定し ている。また腰壁とたれ壁が設けられ,ho/hが0.75より 大きい場合も,これに準じる。しかし,ho/hが0.75より 小さい場合には靭性指標 F 値を0.8 としている。これ は層間変形角が1/500rad.に相当する。今回の試験体 はこれに該当する。図 - 6 の荷重 - 変形角関係中にそれ らの目安の変形角1/500rad.,1/250rad.,1/150rad.を縦 の一点鎖線で示す。

No.1は1/500rad.で柱にせん断ひび割れが発生し,ほぼ せん断耐力に達している。これは基準で想定している変形 角と一致する。しかしNo.2は1/500rad.でせん断耐力の 約80%となり,1/500~1/250rad.でせん断耐力に達する。 その変形角は腰壁とたれ壁の区間の変形の影響を受け, 基準より大きくなっている。No.3では1/500rad.以前に せん断耐力に達し,約1/300rad.で破壊している。偏心接 合によりせん断耐力に達する変形角が小さくなることが 確認される。No.4 は耐力がNo.2 に較べて約20% 小さく なっているが, せん断耐力に達する変形角は約1/300rad. でNo.2とほぼ同じである。このことから腰壁・たれ壁・ 袖壁付柱ではせん断耐力時の変形角は偏心接合の影響 をあまり受けないと言える。これらの変形角は基準の 1/500rad.より大きいが,基準ではせん断耐力を小さく評 価するので,そのせん断耐力を確保できる変形も小さく なる。図 - 6の(b)と(d)に前節の計算耐力を水平の破 線で示す。それらでは1/500rad.以前に基準で期待するせ ん断力を発揮することになり,その時の変形も基準より小 さくなることは問題とならないことになる。

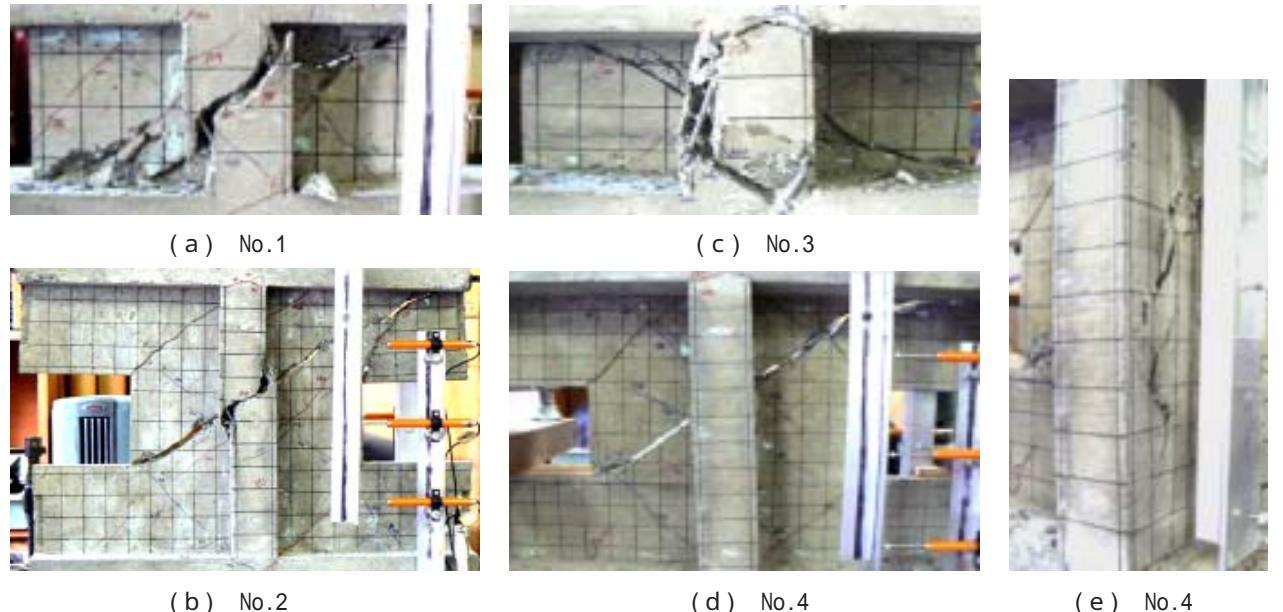
写真-2 最終破壊状況

じたが、このサイクルでは最大荷重に達しなかった。+4サ イクルでは最大荷重とほぼ同じ荷重まで増大するが,前サ イクルで発生した壁と柱のせん断ひび割れの幅の拡大や長 さの進展が見られ、R=0.38×10⁻²rad.(Ro=1.13×10⁻²rad.) で写真 - 2 (a)のようにせん断破壊した。

+5 サイクルでは,耐力がほぼ一定で,4 サイクルまでに 生じていたせん断ひび割れが拡大し,+6 サイクルの R=0.80×10⁻²rad.(Ro=2.4×10⁻²rad.)でせん断破壊した。 写真 - 2(b)で観られるように最終のせん断破壊面 は腰壁側の隅角部から柱の中央高さを貫通してたれ 壁部分に及んだ。たれ壁部分にせん断破壊面が形成 された点はNo.1と異なる。

中央高さにせん断ひび割れ3が発生して剛性低下が生 じた。最大荷重時に柱の表面にせん断ひび割れが生じな かった原因は裏面側にせん断応力が偏ったためと考えら れる。その結果,最大荷重が中心接合されたNo.1 に較べ て約10%低下したと考えられる。最大荷重以降はNo.1 と同様に前サイクルで生じた壁と柱のせん断ひび割れが拡 大し,-4サイクルのR=0.27×10⁻²rad.(Ro=0.81×10⁻²rad.) でせん断破壊した。写真 - 2(c)で観られるように最終 の柱のせん断破壊面は,裏面は柱中央高さを貫通するのに 対して表面では柱脚側に形成されており,裏面側の柱内の 領域は壁と一体として抵抗し,表面側の柱の領域は柱とし て抵抗していたものと考えられる。

しかし、正負とも柱の表面側にはせん断ひび割れは生じな かった。これはNo.3と異なる点である。5サイクル以降では, ほぼ耐力が一定で、4サイクルまでに生じていたせん断ひび割れが 拡大し,+7 サイクルのR=1.05×10⁻²rad.(Ro=3.14×10⁻²rad.) でせん断破壊した。写真 - 2(e)に柱のせん断破壊面の 状況を示す。No.1~No.3ではせん断破壊面は柱全面に形 成されているのに対してNo.4のせん断破壊面は柱の表面 は全く形成されず,柱幅の途中にとどまっていた。このこ とは,柱内の壁が裏面側領域ではせん断破壊するせん

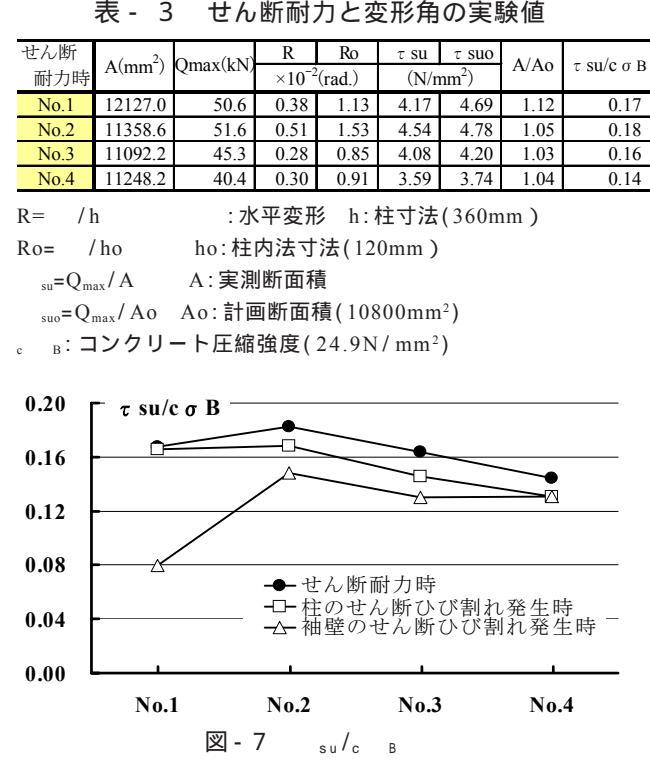
表-3にはせん断耐力とその時の変形角の実験値を 示す。図-7には_{su/c B}の値の分布を示す。 はせん 断耐力時である。No.1とNo.2の比較より,壁を中心接合 させた場合,ho/hが1/3となる腰壁とたれ壁が設けられて も,袖壁付柱のせん断耐力は低下しないことが分かる。 No.1とNo.3の比較より,袖壁付柱では壁を中心接合させ た場合のせん断耐力に対して偏心接合させた場合のせん 断耐力は約90%になっている。No.1とNo.4の比較より, 腰壁とたれ壁を設けて壁を偏心接合させる場合とせん断 耐力が最も低下して約80%になっている。 は柱のせん 断ひび割れ発生時の /_{c B}で は袖壁のせん断ひび割れ 発生時の /_{c B}である。No.1の袖壁のひび割れ発生時 を除くと,前述のせん断耐力の低下と同様な傾向がある。

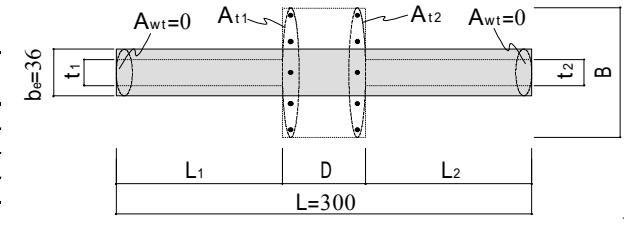
図-8 袖壁付柱の等価断面

$$be = \frac{\mathbf{A}}{L} = \frac{B \times D + t_1 \times L_1 + t_2 \times L_2}{L_1 + L_2 + D}$$

$$i = 0.8 \times L$$
, $oe = \frac{N}{be \cdot i}$, $pte = \frac{At}{be \cdot L}$

$pwe = \frac{cP_W \times B \times D + w_1 P_W \times t_1 \times L_1 + w_2 P_W \times t_2 \times L_2}{A}$

ここに,引張主筋だけを考慮した場合はAt = At1 または At = At2 とする。本研究ではAt1 = At2 である。 圧縮主筋も考慮した場合はAt = At1+At2 とする。 c^pw: 柱のせん断補強筋比

$w_1 p_{w,w_2} p_w: 袖壁のせん断補強筋比$
