論文 破断した軸方向鉄筋を有する RC はりの破壊に対する画像解析

東 広憲^{*1}·渡辺 健^{*2}·二羽 淳一郎^{*3}

要旨:本研究では、画像解析を応用して構築した非接触ひずみ計測システムの、鉄筋コンクリート(RC)構造 部材の破壊実験における有用性を高めることを目的とした。そのために異なるひび割れ性状が想定される、 軸方向鉄筋を破断させた RC はりの載荷試験に本システムを適用した。その結果、主引張ひずみ分布上の局 所化領域から、軸方向鉄筋破断位置の違いによるひび割れの発生および進展の差異を載荷試験中に確認でき た。さらに、荷重段階間のひずみ増分および供試体の各高さにおけるひび割れ幅分布に着目することで、RC はりの斜めひび割れの特性を詳細に把握でき、せん断破壊現象の評価における本システムの有用性を示した。 キーワード:画像解析、ひずみ分布、ひずみの局所化、ひび割れ幅、軸方向鉄筋破断

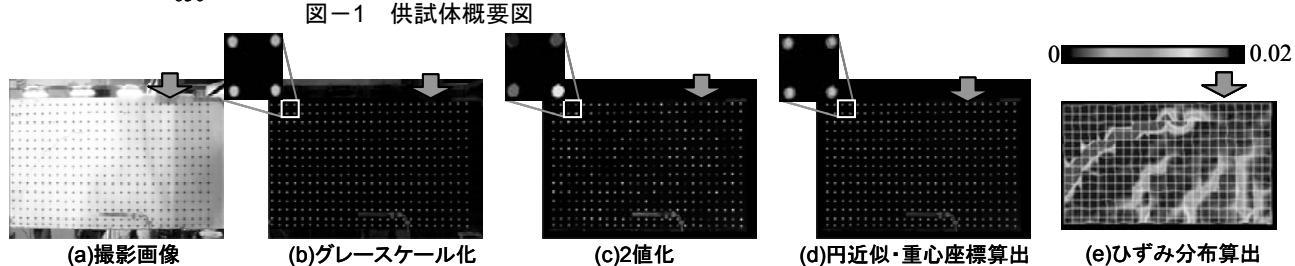
図-2 画像解析手順(なお(c)および(d)の各色は意味を有さない)

筆者らが開発したシステム²⁾では、デジタル画像から 計測した供試体表面のターゲットの変位量と,有限要素 モデルを利用して供試体表面上のひずみ分布を算出す る,格子法によるひずみ計測手法を用いている。図-2 に、画像解析の手順を示す。なお、図-2は、後述する 図-4のE領域(NF2)における撮影画像を用いている。ま ず,撮影画像(図-2(a))を HSI 色空間に変換し,彩度(S) のみの値を抽出することにより、グレースケール画像(図 -2(b))を得る。その後、グレースケール画像が有する彩 度に起因した値に、任意のしきい値を設けることにより 2 値化画像に変換する(図-2(c))。この段階では、ターゲ ット以外にも認識される領域が含まれるので、ターゲッ トの特徴量(真円率および面積)を用いてターゲットのみ を抽出する。その後、円近似することにより各ターゲッ トの重心座標および載荷によって生じる各ターゲット

の変位量を算出する(図-2(d))。そして、載荷前のターゲ ットの座標を初期節点位置として、9 節点アイソパラメ トリック要素を用いて作成した有限要素モデルおよび 各ターゲットの変位量を用いて、ひずみ分布を算出する (図-2(e))。本システムでは、コンピュータがこれらの手 順を載荷試験中にリアルタイムで行う。

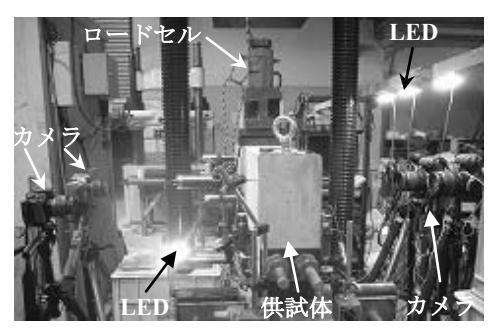
図-3 各種試験機器設置状況

図-3に各種試験機器状況を、図-4に各カメラの撮 影領域、および解像度を示す。軸方向鉄筋が破断してい る側面(破断面側),および破断していない側面(非破断面 側)を撮影した。なお、撮影した画像の1ピクセルの大き さは,破断面側では約0.1mmであり,非破断面側では約 0.13mm および 0.17mm である。また、載荷試験時に一般 照明のフリッカーによる,画像解析の精度低下を防止す るために、図-3 に示すように、白色発光ダイオード (LED)を供試体周囲に設置した。

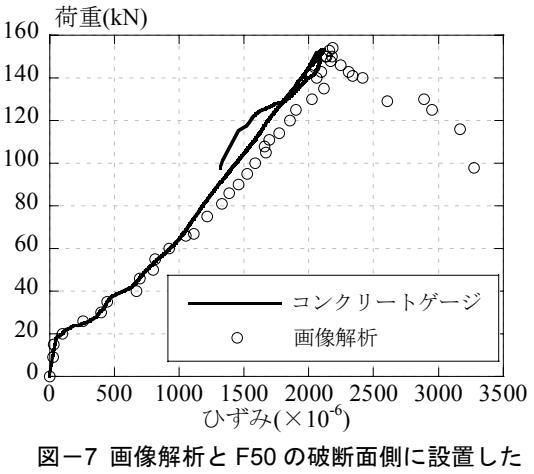
コンクリートゲージの比較

図-7 に, F50 の破断面側において, 載荷点直下の下 縁から 40mm の位置に設置したコンクリートゲージ(測 定長:60mm),および画像解析から得た,ひずみの比較 結果を示す。画像解析では、コンクリートゲージを含む 2つのターゲット間距離(測定長:約80mm)を計測し,各 荷重段階のターゲット間距離を,載荷前の距離で除し, 平均ひずみを算出した。図-7より、プレピーク域では、 コンクリートゲージと画像解析により得られたひずみ の値は、ほぼ一致している。ポストピーク域で一致して いないのは、コンクリートゲージの測定区間以外に発生し たひび割れによる変形を,画像解析が計測したためである。

以上より,本研究で行った画像解析から得たひずみは, ひずみゲージから得たひずみと、プレピーク域において 概ね一致したといえる。

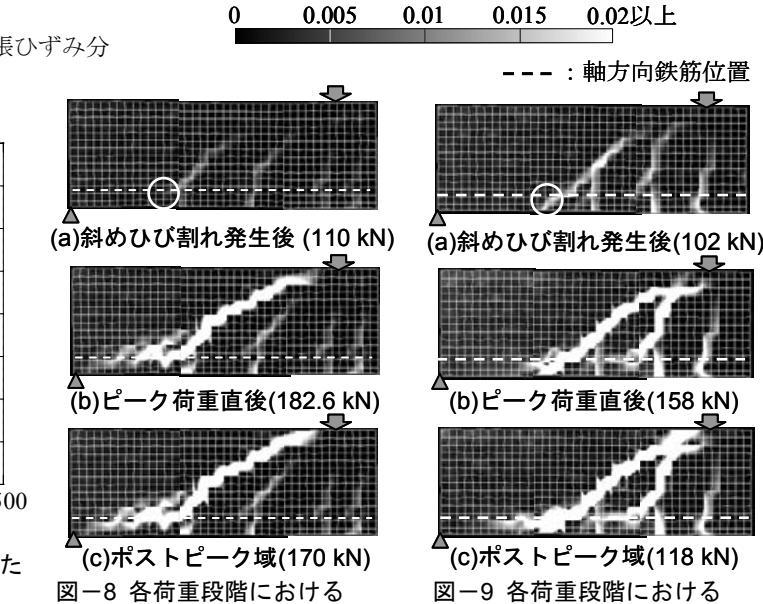
主引張ひずみ分布(NF2)

図-8 に、NF2 の各荷重段階における主引張ひずみ分

布を示す。110 kN時において、せん断スパン中央部から 支点よりの位置にひずみの集中域が形成され、斜めひび 割れの発生を載荷試験中にリアルタイムに確認できた。 図-5において、荷重が約110kN以上を示す領域で剛性 が低下しているが、画像解析の結果から斜めひび割れの 発生による減少と考えられる。ピーク荷重時には、載荷 点から支点まで,斜めひび割れに沿ってひずみが局所化 している。その後、ポストピーク域において供試体上縁 にまで、0.02を超えるひずみの局所化領域の形成を確認 できる。図-5において、ポストピーク域の急激な荷重 低下を確認できるが、ひずみ分布から、供試体上縁にま で達した斜めひび割れの拡幅によるものと考えられる。 (2) NF1

図-9に、NF1の各荷重段階における主引張ひずみ分 布を示す。102kN時に、せん断スパン中央付近に、0.02 を超えるひずみの局所化領域が形成され、斜めひび割れ の発生が載荷試験中に確認できた。ここで、図-8(a)お よび図-9(a)を比較する。NF2 では、図-8(a)の円で囲 った領域において、斜めひび割れに沿った、ひずみの局 所化領域の拡大が、軸方向鉄筋位置において抑制されて いるのに対し, NF1 では, 図-9(a)の円で囲った領域に おいて、0.01を超えるひずみの局所化領域が、供試体下 縁まで拡大していることがわかる。これは,NF1の方が, 軸方向鉄筋比が小さいため、斜めひび割れの進展を抑制 する効果が小さいことに起因すると考えられる。さらに, NF1 では NF2 より, 曲げひび割れに沿って発生している ひずみの値が大きいことから,曲げひび割れ幅が大きい こともわかる。その後、ピーク荷重直後(図-9(b))には、 斜めひび割れが載荷点直下まで進展したことを, ひずみ の局所化領域から確認できる。そして、ポストピーク域 では、0.02を超えるひずみの局所化領域が、供試体上縁

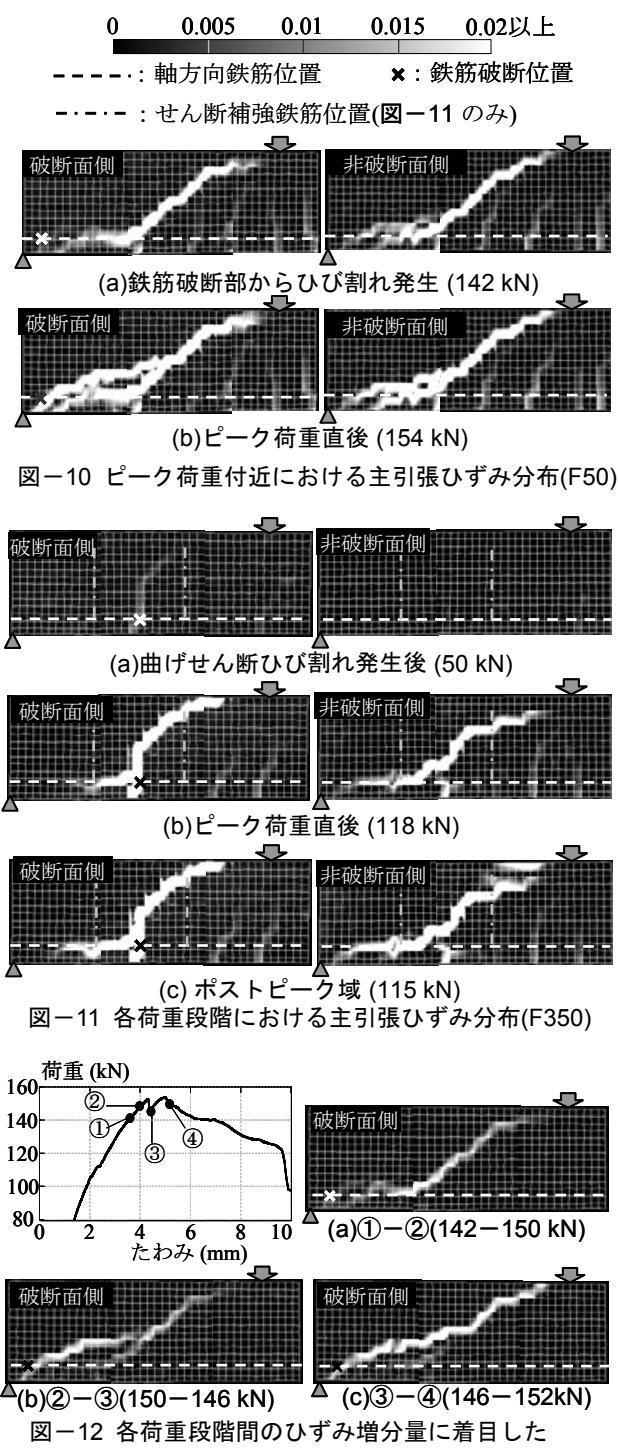
画像解析結果(F50)

5.2(3)で述べた、ピーク荷重付近における、F50の破断 面側のひび割れ進展状況について、荷重の増分に対する ひずみ増分量に着目して解析を行った。図-12に、解析 結果を示す。図中の荷重-たわみ関係は、図-5に示し

た F50 のピーク荷重付近を拡大したものである。図より, ①-②区間では,斜めひび割れに沿って,0.02 程度のひ ずみが局所化しているが,1 度荷重が低下する②-③区 間では,鉄筋破断位置から供試体高さ中央まで,0.02 以 上のひずみの局所化領域の拡大を確認できる。さらに, ピーク荷重に到達する③-④区間では,①-②区間でひ ずみが集中していた位置より上部で,鉄筋破断位置から 載荷点まで,ひずみの局所化領域が拡大していることが わかる。これらのことから,鉄筋破断位置から発生した ひび割れの進展により,ピーク荷重を迎えたと考えられ る。以上より,荷重の増分に対するひずみ増分に着目す ることで,最終的な破壊モードだけでなく,荷重の増加 に伴い,変形が集中している斜めひび割れの位置を,詳 細に把握することができた。

図-10に、F50のピーク荷重付近における,供試体両 側面に生じた主引張ひずみ分布を示す。図-10(a)より, 142 kN時では,両側面で斜めひび割れに沿ったひずみの 集中領域を確認できる。さらに,破断面側の鉄筋破断位 置(支点部)にひずみの局所化領域が形成され,ひび割れ の発生が載荷試験中に推測できた。その後,ピーク荷重 時には,非破断面側において,ひずみの局所化領域が, 支点と載荷点を結ぶ直線に沿って拡大している。しかし, 破断面側では,載荷点から,はり高さ中央付近までは0.02 を超えるひずみの局所化領域が,1筋のみ形成されてい るが,そこから支点までは,2筋形成されていることが 確認できる。このピーク荷重付近のひび割れ進展状況に ついては,5.3 節にて,荷重の増分に対する,ひずみの 増分に着目してさらに詳細に検討する。

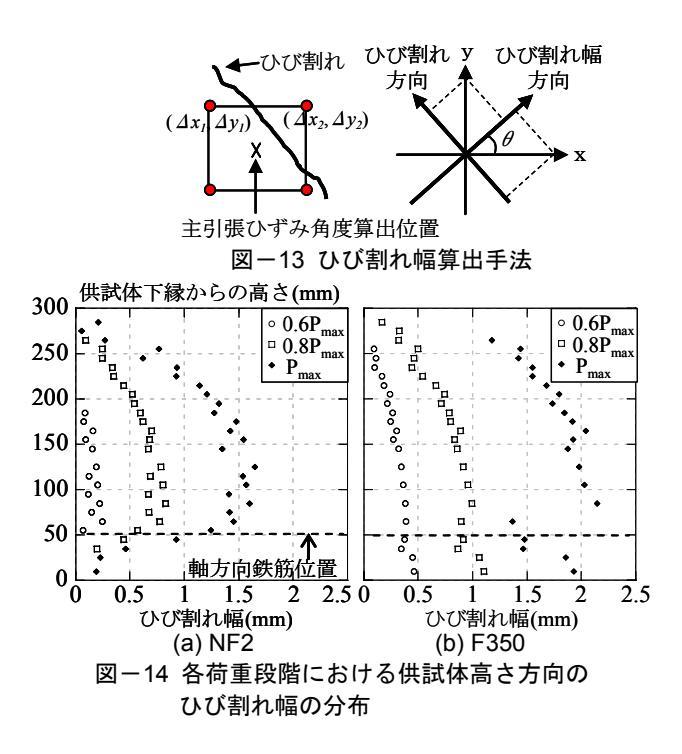
算出したひび割れ幅を用いて、NF2、およびせん断耐 力が大きく低下した F350 の, 各荷重段階のひび割れ幅 を算出し、供試体の各高さに対してプロットした。図ー 14に結果を示す。なお、ひび割れ幅算出の対象としたひ び割れは、図-6において、太線で表したひび割れであ る。また、各荷重段階において、まだひび割れが発生し ていない、ならびにターゲットの反射により画像解析に 誤差が生じた高さでは、結果を表示していない。**図**-14(a)より, NF2 では, 荷重の増加に伴い, 高さ75mm~ 125mm 付近のひび割れ幅が大きく増加している。また、 いずれの荷重においても,高さが低くなるにつれて,急 激にひび割れ幅が小さくなっており、軸方向鉄筋による ひび割れ開口抑制効果が確認できる。一方,F350 では, 荷重の増加に伴い、ひび割れ全域でひび割れ幅が増加し、 特に供試体下縁に近づくほどひび割れ幅が増加してい る。以上より、供試体の各高さにおけるひび割れ幅に着 目することで、軸方向鉄筋の破断、および 5.2(4)で述べ た, せん断補強鉄筋が有効に作用しなかったことによる, ひび割れ開口抑制効果の低下を確認できたと考える。
