報告 暴露試験によるコンクリートひび割れ部の塩分浸透性と鉄筋腐食に 関する検討

要旨:ひび割れがコンクリート構造物の耐久性に与える影響を検証するため、曲げひび割れを導入した RC 供試体の暴露試験をつくば、新潟、沖縄で実施している。試験開始から約28ヶ月後に2回目の解体調査を行い、コンクリートひび割れ部の塩分浸透と鉄筋腐食について検討した。約12ヶ月後の結果と比較して鉄筋位置の塩化物イオン濃度や鉄筋の腐食面積に大幅な増加はなかったが、かぶりが小さくひび割れ幅の大きい供 試体の鉄筋には軽微な断面欠損を伴う腐食が生じたものがあった。また、かぶりが大きい供試体では、相対 的に鉄筋位置のひび割れ幅が小さくなり、暴露地点の環境にかかわらず腐食面積が小さくなる傾向にあった。 キーワード:ひび割れ、塩化物イオン、鉄筋腐食、塩害、暴露試験

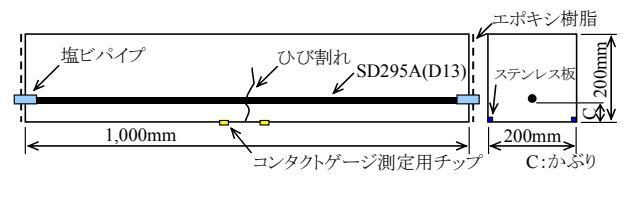
図-1 供試体の形状

図-1 に,暴露した供試体の形状を示す。供試体は, 長さ 1m の鉄筋(SD295A,D13)を1本有する200×200× 1,000mmの角柱である。鉄筋の両端部は,腐食を防ぐた め塩ビパイプで覆い,供試体側面をエポキシ樹脂で被覆 した。ひび割れは,材齢28日以降に所定のひび割れ幅 となるよう二点載荷で供試体中央付近に導入し,ひび割 れ幅の長期的な変動の有無を確認するためのコンタク トゲージ測定用チップをひび割れの左右に設置した。 2.2 実験パラメータ

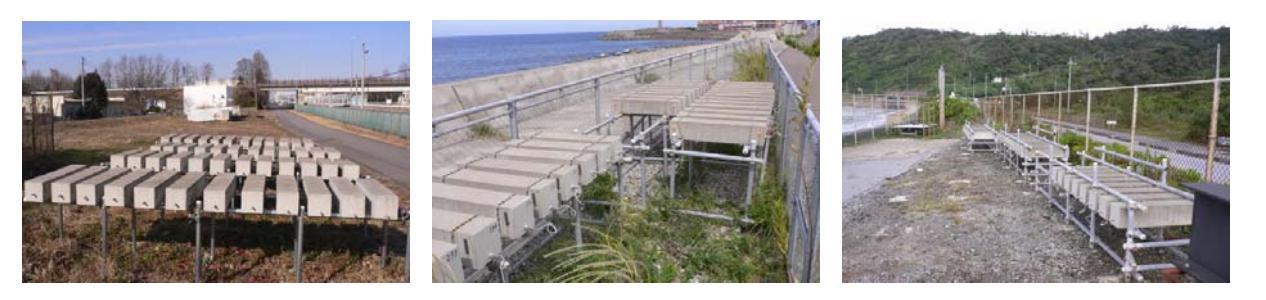
写真-1に,試験開始から約28ヶ月以降の供試体の暴 露状況を示す。各暴露場の最寄りの気象観測所における 試験中の気温,湿度,月間降水量の平均値も併記する4)。 供試体は架台の上に 120mm 間隔で, ひび割れ面を下向 きにして設置した。橋梁上部工など実際のコンクリート 構造物で生じることの多い部材下面の曲げひび割れを 模擬したためである。ただし, ひび割れ面の向きが試験 結果に与える影響を把握するため、新潟ではひび割れ面 を上向きにして設置した供試体も暴露した。新潟の暴露 場は、主に海水の飛沫により飛来塩分が供給される環境 であったが,沖縄の暴露場は, 天候によっては海水が供 試体に直接降りかかる環境であった。架台の高さは、つ くばと新潟で約1m,沖縄で約0.5mとした。

(a)つくば (15.7℃, 76.3%, 109.2mm)

(c)沖縄 (23.7°C, 74.1%, 183.6mm)

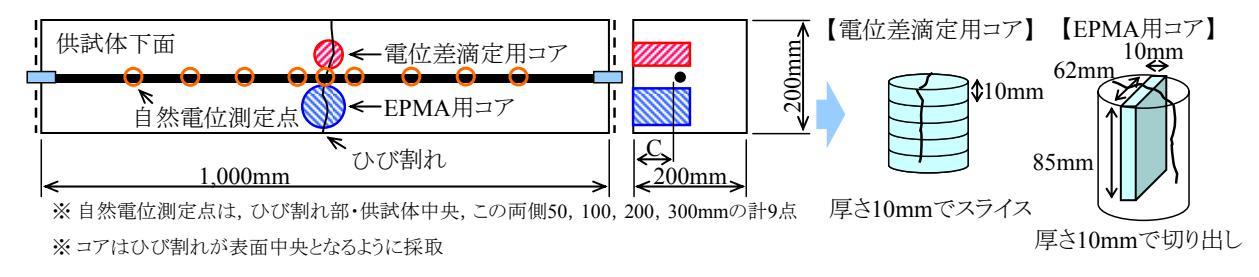
図-2 自然電位測定点とコア採取位置, 試料製作方法

回収前に,各暴露場で自然電位を測定した。測定は, 供試体表面に約30分間散水した後、銅/硫酸銅電極を用 いて行った。測定点は、図-2の鉄筋直上のひび割れ部 もしくは供試体中央と、この両側 50、100、200、300mm の計9点とした。測定値の温度補正は行わなかった。

ひび割れ部の塩化物イオン濃度とその浸透状況を把 握するため、コンクリート表面のひび割れがコア表面の 中央となるように \$ 50mm と \$ 75mm のコアを鉄筋の直 近で採取し(図-2 参照),塩化物イオン濃度の測定と EPMA 法による面分析を行った。塩化物イオン濃度の測 定は、新潟と沖縄の水セメント比 55%の供試体から採取 した φ 50mm のコアを厚さ 10mm でスライスし, JIS A

1154 に準拠して電位差滴定法で行った。面分析には、新 潟と沖縄の水セメント比 55%のかぶり 70mmの供試体か ら採取した φ 75mm のコアを用い、ひび割れ部が中央と なるように厚さ 10mmの試料を切り出し、62mm×85mm の範囲を対象として、JSCE G574-2005 に準拠して行った。

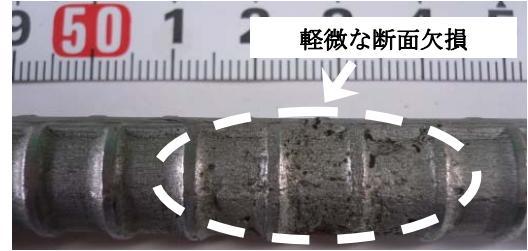
沖縄のかぶり 20mm の供試体.除錆後のかぶり側の状態 写真-3 除錆後の鉄筋の腐食状態

を示す。ひび割れ幅が大きいほど腐食の範囲が広く,腐 食の程度も悪化した。これは,ひび割れ幅の大きい供試 体ほどコンクリートと鉄筋の付着が切れた区間が長く なったことや塩化物イオンや水,酸素など腐食因子の浸 透が容易であったことなどが原因と考えられる。除錆後 の鉄筋表面を目視観察すると、「0.5mm 以上」では写真 -3 のような孔食によると思われる軽微な断面欠損がみ られた。前回調査で確認した腐食は、いずれも鉄筋表面 のみの軽微なものであった。ところが、今回調査では、 新潟と沖縄のかぶりが小さくひび割れ幅の大きい供試 体においては、軽微ではあるが、孔食による断面欠損を 伴う腐食が生じているものも確認した。

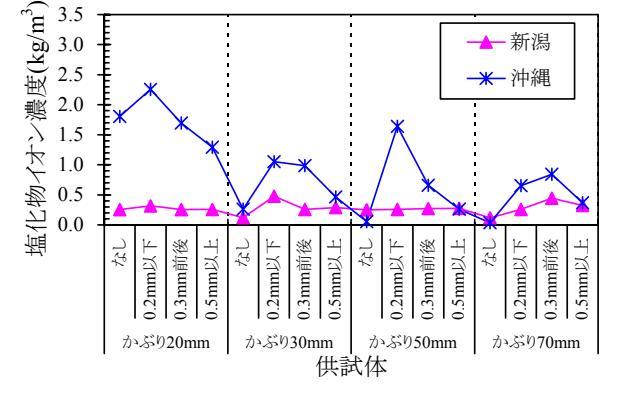
図-7 鉄筋位置の塩化物イオン濃度(約12ヶ月後)³⁾

図-7 に前回調査,図-8 に今回調査の鉄筋位置の塩 化物イオン濃度を示す。コアを10mmごとにスライスし て塩化物イオン濃度を測定したため,ここでは鉄筋表面 から10mm深い位置までの塩化物イオン濃度を「鉄筋位 置の塩化物イオン濃度」と定義した。両図において鉄筋 位置の塩化物イオン濃度は同程度であり,試験開始約12 ヶ月後から約28ヶ月後の期間における塩化物イオン濃 度の増加を明確に確認するには至らなかった。

大小の関係では傾向が異なった。前回調査では、かぶり の小さい供試体(50mm以下)において、ひび割れ幅の小さ いほど鉄筋位置の塩化物イオン濃度が大きくなる傾向 にあったが、今回調査ではひび割れ幅の大小にかかわら ず鉄筋位置の塩化物イオン濃度は概ね同程度であった。 この原因は、供試体間の個体差の影響もあるが、ひび割 れ面を下向きにして供試体を暴露しており、塩化物イオ ンは、短期的にはひび割れ幅が小さい供試体で毛細管現 象により水とともにひび割れ内部へ浸透したが、長期的 にはひび割れ幅の大きい供試体でひび割れ開口部から 直接浸透し、かぶりが小さい供試体ほどこの傾向が顕著 に現れたためではないかと推察される。

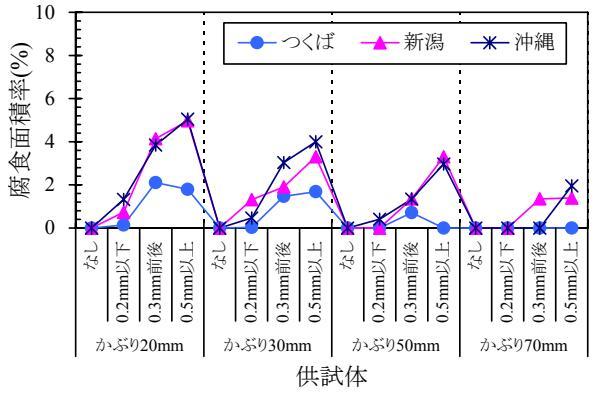
図-6

で記録した。図-5 に前回調査,図-6 に今回調査の鉄 筋の腐食面積率を示す。どちらもかぶりが小さくひび割 れ幅の大きい供試体で腐食面積率が大きく,これは自然 電位の傾向とも一致した。また,前回から今回にかけて 腐食範囲の大幅な増加はみられなかった。しかし,今回 調査では断面欠損を伴う腐食が生じており,暴露期間が 長くなることで鉄筋の深さ方向に腐食が進行していた。 すなわち,腐食面積の増加はみられなかったが,腐食の 程度は前回よりも進展していたと考えられる。

鉄筋の腐食面積率(約28ヶ月後)

- 新潟 <mark>★</mark> 沖縄 0.3mm前後 0.3mm前後 0.5mm以上 0.3mm前後 0.5mm以上 0.2mm以下 0.3mm前後 0.5mm以上 0.2mm以下 0.5mm以上 0.2mm以下 なし なし なし 0.2mm以下 ない かぶり20mm かぶり30mm かぶり50mm かぶり70mm 供試体

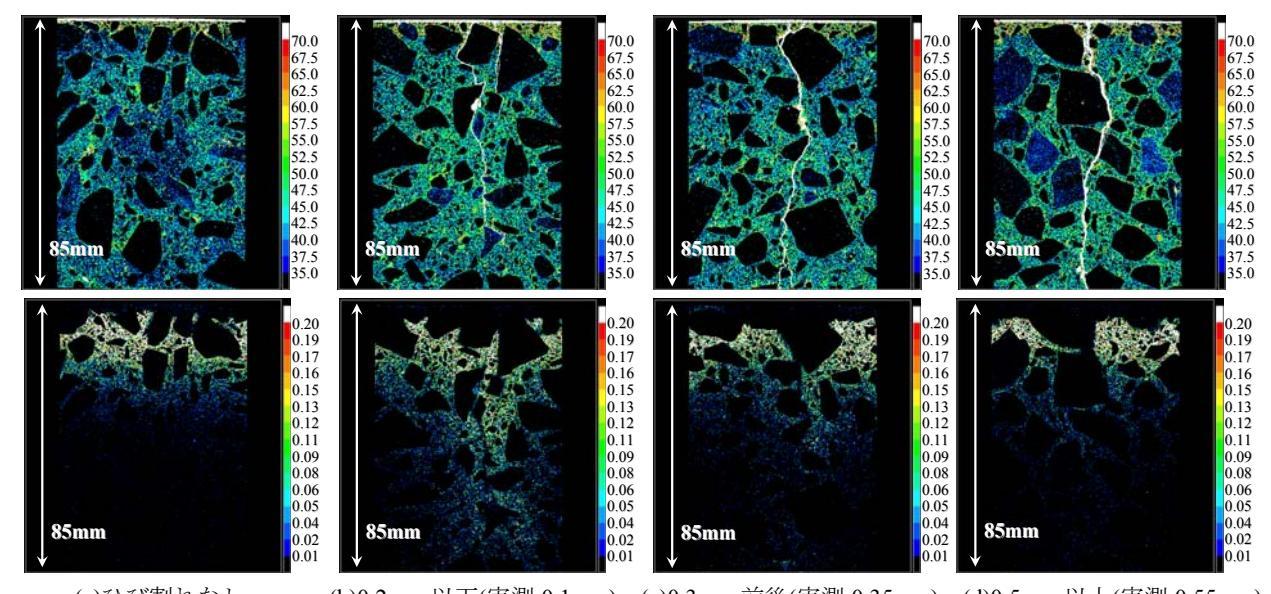
図-9に、沖縄のかぶり70mmの供試体の炭素と塩素 の分布を示す。各画像の右横のカラースケールは、これ に隣接する数字が大きい色ほど各元素の濃度が高いこ とを示す。炭素は供試体表層5mm程度までで高濃度と なり、この部分で塩素と硫黄が低濃度となっていたこと から、表層付近で中性化が生じていたと考えられる。一 方、ひび割れに沿った中性化が認められたのは「0.5mm 以上」で表面から10mm程度までの部位に限られ、これ よりも深い位置や他の供試体では確認できなかった。な お、試料を樹脂で固定して分析を行ったため、炭素の分 布ではひび割れ内部の樹脂が白く表示されている。

(a)ひび割れなし (b)0.2mm 以下(実測:0.1mm) (c)0.3mm 前後(実測:0.35mm) (d)0.5mm 以上(実測:0.55mm) 図-9 面分析による炭素と塩素の分布(沖縄,かぶり70mm, W/C55%) ※上段:炭素,下段:塩素,上辺がコンクリート表面

これに対し塩素は、「ひび割れなし」では供試体表層 のみに浸透していたが、ひび割れを有する供試体ではひ び割れに沿って比較的深い位置まで浸透しており、図-8 と同傾向の結果が得られた。ただし、この浸透深さは 必ずしもひび割れ幅の大小とは一致しておらず、ひび割 れ幅の比較的小さい供試体(「0.2mm 以下」、「0.3mm 前 後」) でコンクリート内部深くまでの浸透量が多くなっ た。新潟の供試体でも同様の傾向が確認された。

なお,今回調査では,中性化とこれに伴う塩素と硫黄 の移動や濃縮は供試体表層のみに限定され,ひび割れ部 では確認されなかった。

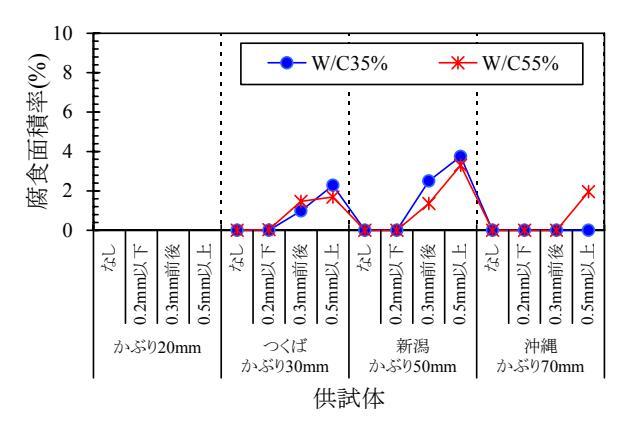
図-11 鉄筋の腐食面積率(水セメント比の影響)

の腐食面積率を示す。ここでは、暴露地点ごとに異なる かぶりの供試体で水セメント比35%の供試体を暴露した が、腐食面積率は暴露地点やかぶりが等しければ水セメ ント比にかかわらず同程度であった。本暴露試験では、 塩化物イオンなど腐食因子の浸透がひび割れ部からに 限定されており、この結果、水セメント比の違いによる 影響が明確には認められなかったものと考えられる。

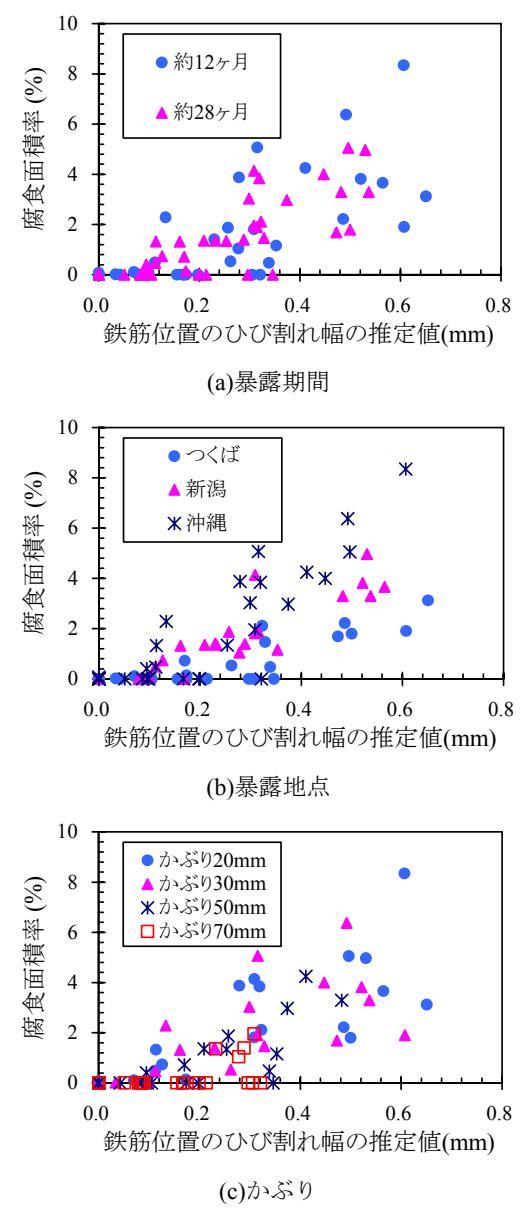
図-12 鉄筋位置のひび割れ幅と腐食面積率

本暴露試験で用いたようなかぶりの異なる供試体で は、コンクリート表面のひび割れ幅が同程度でも鉄筋位 置のひび割れ幅や付着切れの範囲が異なる可能性が高 い。しかし、供試体製作時にコンクリート内部の鉄筋位 置のひび割れ幅や付着切れの範囲を正確に把握するこ とは困難であった。そこで、コンクリート内部のひび割 れ幅が表面からの距離に比例すると仮定して式(1)によ り鉄筋位置のひび割れ幅のおおよその値を推定する。

$$w_{re} = \frac{L-C}{L} w_{cr} \tag{1}$$

図-12に、鉄筋位置のひび割れ幅の推定値と腐食面積 率の関係を暴露期間,暴露地点,かぶりの違いに着目し て示す。暴露期間の違いに着目すると、先に述べたよう に,暴露期間を長くしても腐食面積の大幅な増加は確認 できない。従って、ひび割れ部以外から塩化物イオンな どの腐食因子の浸透がなければ、鉄筋の腐食範囲はひび 割れ近傍に限定され、短期的には腐食面積が大幅に増加 することはないと考えられる。暴露地点の違いに着目す ると、沖縄、新潟、つくばの順に腐食面積が大きくなる 傾向にあったが、いずれの暴露地点においても鉄筋位置 のひび割れ幅が大きいほど腐食面積も大きくなった。ま た,かぶりの違いに着目すると,かぶりが大きい供試体 では、鉄筋位置のひび割れ幅も相対的に小さく、腐食面 積も小さくなる傾向にあった。すなわち、かぶりが十分 に確保されていれば,暴露地点の環境やひび割れ部の塩 化物イオン濃度の大小にかかわらず、腐食の進行を抑制 することができると考えられる。
