論文 損傷を受けた鋼板巻き立て補強RC柱の補修効果に関する研究

要旨:兵庫県南部地震以降,鋼板巻き立て補強が実施されてきた。今後,これらの構造物が被災することも 想定されるが,耐震補強した柱の損傷状況,補修方法や補修後の部材特性などの研究は十分ではない。そこ で,本研究では,静的載荷実験により鋼板補強した柱の部材角と内部損傷の関係を明らかとした。次に,早 期復旧を目的とした補修方法を提案し,静的載荷実験によって,剛性および耐荷力の回復の程度を把握した。 また,鉄道 RC ラーメン高架橋を対象に補修後の構造物の耐震性能について動的解析を行い,本検討で用い た諸元の構造物については,初期損傷時の8割程度の地震動であれば,耐震性能を満足することを確認した。 キーワード:鋼板巻き立て補強,補修,鉄道 RC ラーメン高架橋,交番載荷実験,動的解析

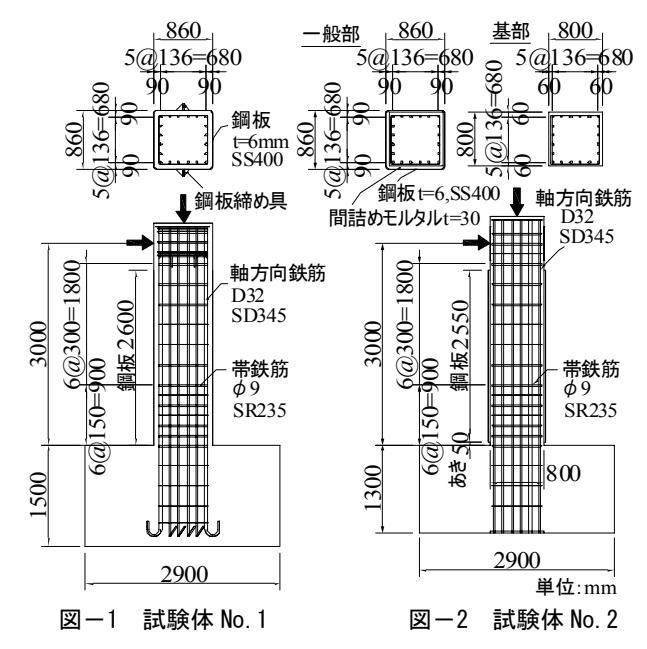
試験体 No.1 および No.2 の構造一般図を, 図-1 および図-2 に示す。材料試験結果を, 表-1 に示す。また, 試験体 No.1 の外観を, 写真-1 示す。

試験体 No.1 および No.2 は, 鉄道 RC ラーメン高架橋 の実大柱を模擬し, 800mm 角の RC 柱に間詰めモルタ ル分 30mm を考慮して 860mm 角とし,補強鋼板 t=6mm を巻き立てた試験体である。せん断スパン比 a/d=3.9(a: せん断スパン, d: 有効高さ), 骨材の最大粒 径 D_{max}=25mm とした。試験体 No.1 の補強鋼板は, 取り 外しができるようにせん断面の中央で縦に 2 分割し,

ボルトにより締結した。試験体 No.2 の基部は,50mm のあきを設け,800mm 角の断面とした。また,試験体 No.1 および No.2 の配筋状態は同一とし,帯鉄筋比 p_w は柱基部が 0.22%,柱一般部が 0.11%とした。無補強の 場合には,耐力比 $V_{mu}/V_{yd}(V_{mu}=M_u/a, M_u:曲げ耐力, V_{yd}:$ せん断耐力)は,試験体 No.1 が 1.47,試験体 No.2 が 1.54であり,せん断破壊型となる。軸方向力 N は,地震時に発生する軸圧縮力を想定し,2,352kN(軸方向応力 $<math>\sigma_N=3.68N/mm^2$)とした。間詰めモルタルは,補強工法で 一般的に用いられているセメント系材料を用いた¹⁾。

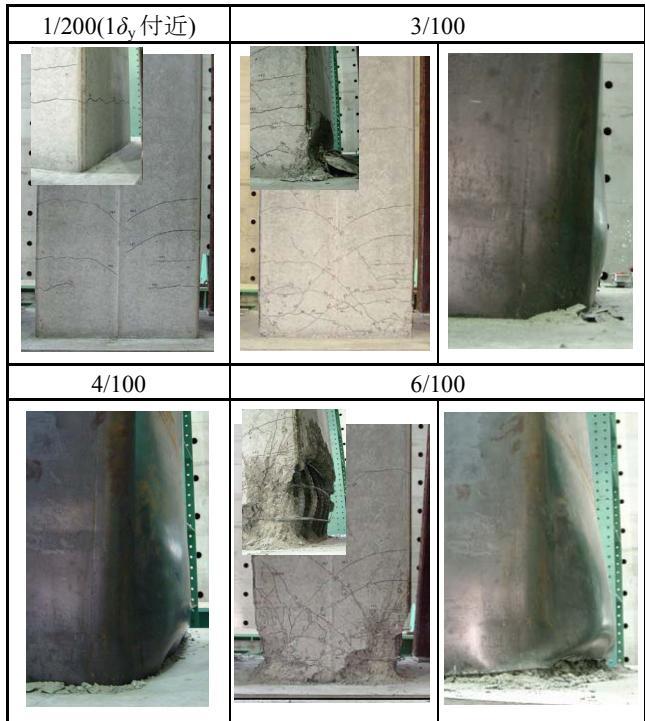
写真-4 柱基部の損傷状況(試験体 No. 2 の補修後)

試験体 No.2 の補修後の損傷状況を,写真-4 に示す。 部材角 3/100 程度までは補強鋼板のはらみ出し量は大 きくかわらず,初期損傷時のはらみ出し量から 10mm 程 度の増加であった。また,部材角 3/100 以降では補強鋼 板のはらみ出しが除々に進行し,部材角 6/100 になると 鋼板の最大はらみ出し量は 150mm 程度となり,初期損 傷時の最大はらみ出し量の 1.8 倍程度となった。さらに, 部材角 6/100 では,補強鋼板の隅角部に亀裂が入り,3 回繰返し載荷した後には大きく開いた。また,補強鋼板 内部については,部材角 3/100 程度までは補修材等の損 傷は軽微であったが,部材角 3/100 以降では,補修材が ガラとなって補強鋼板下端から排出され始め,部材角 6/100 では柱下端に多く排出された。

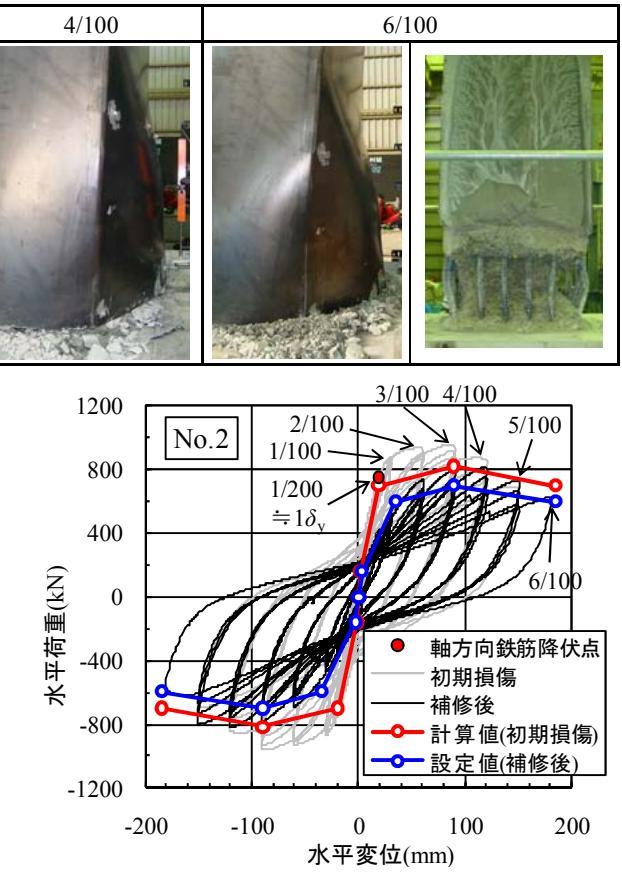
図-4 荷重-変位関係(試験体 No. 2)

試験体 No.2 の初期損傷時の荷重-変位関係を,図-4 に示す。図中には、軸方向鉄筋の降伏点と骨格曲線の計 算値¹⁾を示す。

図に示すように,部材角 1/200 程度で軸方向鉄筋が降 伏し,部材角 3/100 付近が最大荷重となった。その後, 荷重低下が顕著となった部材角 5/100 で載荷を終了した。 図-3 と図-4 の初期損傷時を比較すると,両者の荷重

補修後の荷重-変位関係を,初期損傷時と併せて,図 -4 に示す。また,表-2 に,初期損傷時と補修後の試 験体の剛性および荷重との比を示す。ここで,初期損傷 時の試験体の初期剛性は,全断面有効として計算より求 めたひび割れ荷重と,計算ひび割れ荷重時の変位の実験 値から求めた割線剛性とした。補修後の試験体の初期剛 性は,初期損傷時の計算ひび割れ荷重と,そのときの補 修後試験体の変位の実験値から求めた割線剛性とした。 また,初期損傷時の降伏剛性は,軸方向鉄筋の降伏点と 原点とを結ぶ割線剛性とし,補修後の試験体の降伏剛性 は,初期損傷時の降伏荷重とほぼ荷重が等しい部材角 2/100 のピークと原点とを結ぶ割線剛性とした。

図および表に示すように、初期剛性は損傷前の 0.45 倍, 最大荷重は 0.85 倍となった。部材性能は、損傷前の剛性 および耐荷力までは回復しなかったが、早期復旧を目的 とした簡易な補修方法における剛性,最大荷重の回復の 程度を把握できた。

板巻き立て補強した柱の非線形特性は、図-7のように モデル化し、初期損傷時については図-4中の計算値(初 期損傷)の骨格曲線¹⁾とした。補修後については表-2 の剛性および荷重の比較結果を参考に、初期剛性を初期 損傷時の0.45倍、最大荷重を0.85倍とし、図-4中に示 す骨格曲線とした。降伏荷重は、最大荷重と同様に、初 期損傷時の0.85倍とし、第2剛性倍率(第2剛性と初期 剛性の比)、第3勾配および第4勾配は初期損傷時のも のと同一とした。上層梁と地中梁は、兵庫県南部地震等 の過去の地震被害でも軽微な損傷であったことから、弾 性モデルとした。減衰は、部材別剛性比例減衰とし、RC 部材は5%、地盤は10%とした。また、地震動は、単一 入力として、各地盤ばねに同一の加速度波を入力した。

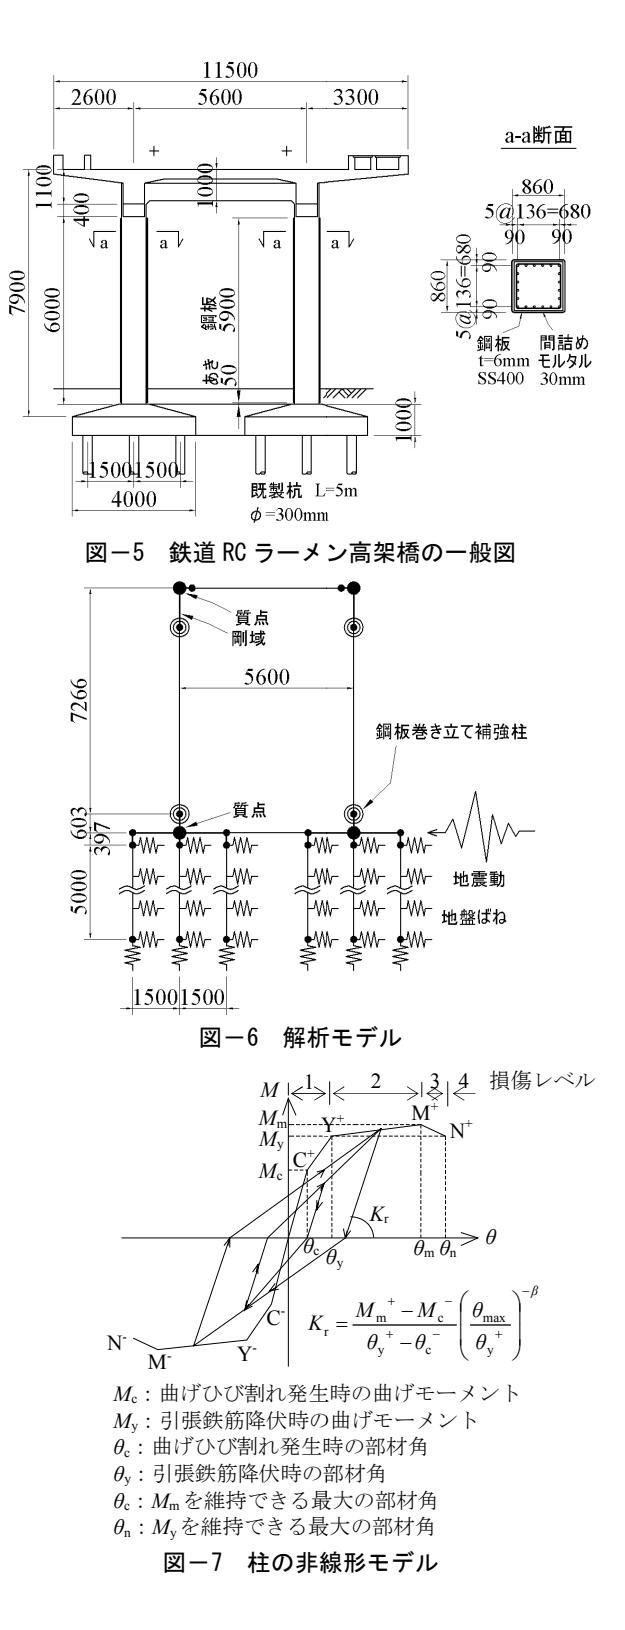
本震が作用した場合の初期損傷時と補修後,および余 震が作用した場合の補修後における,左柱下端の曲げモ ーメントー部材角関係を図-8 に示す。なお,構造物全 体系の変形性能の照査は,最も損傷の進行が早い左柱下 端部の変形性能を照査することで確認することとした⁷⁾。 また,図中には,鉄道構造物の設計において部材の終局 状態として図-7 に示すように定義されている損傷レベ ル3の限界値⁷を示す。

解析結果より,補修後に本震が作用した場合には,応 答部材角が損傷レベル3の限界値を超える結果となった。 一方,余震の場合には,限界値以下となった。本研究の 範囲では平均的な余震相当の地震動であれば,実験で示 した補修方法を用いた場合には,変形性能を確保できる ことがわかった。

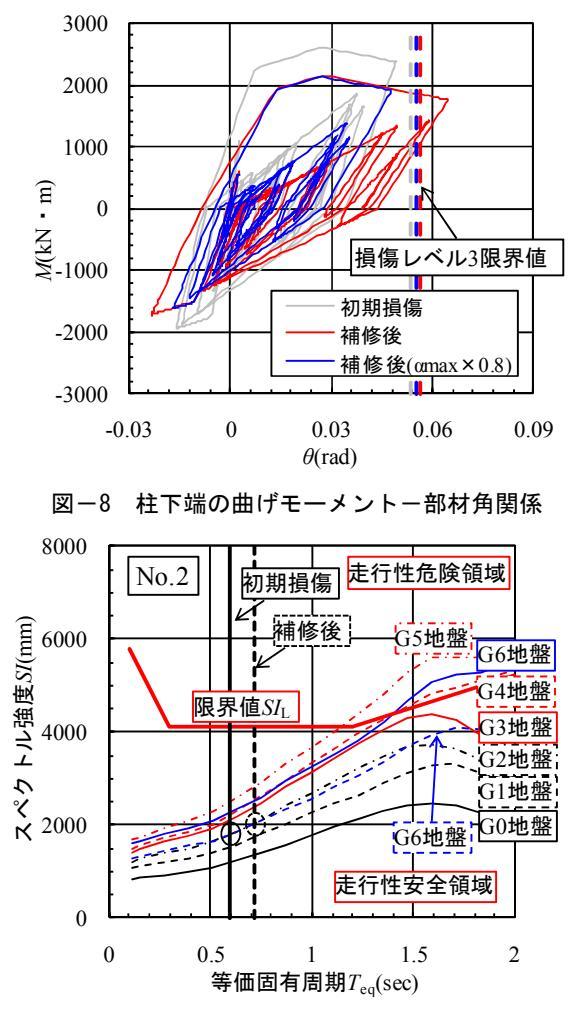
図-9 列車の走行安全性の判定図

検討方法は、図-9 に示すノモグラム⁸⁾を用いるもの で、地盤条件と構造物の等価固有周期がわかれば、簡易 的に列車の走行性の照査を行えるものである。図中のス

ペクトル強度 SI は、列車の走行安全性の指標であり、限 界値 SI_L より上側は走行性が危険な領域、下側は安全な 領域を示す。G0~G7 地盤は、地盤の状態を区別したも のであり、G0~G2 地盤は良質地盤、G3~G4 地盤は普通 地盤、G4~G7 地盤は軟弱地盤を示す。また、図中に初 期損傷時および補修後の T_{eq} を示す。

図に示すように、補修後の構造物の *T*_{eq} は、補修前の 1.2 倍程度となった。解析モデルは G2 地盤なので、図中

の丸印に示すように、列車の走行安全性は問題ない。補 修後の実験結果では、剛性、荷重ともに初期損傷時に比 べて小さくなったが、*T*_{eq}は1.2倍程度であり、列車の走 行性に与える影響は小さいことがわかった。

また、一般的なラーメン高架橋の T_{eq} は、 $0.6\sim0.8sec$ 付近であることから、補修後においても、いずれの地盤 でも列車の走行性は満足されると考えられる。したがっ て、今回の研究で用いた補修方法を応急復旧として用い ても、列車の走行安全性に大きな影響を与えないと考え られる。ただし、2層高架橋など T_{eq} が大きくなる場合に は、軟弱地盤で問題となる場合があるので、別途検討が 必要であると考える。
