論文 実海洋環境におけるタウマサイト硫酸塩劣化の可能性

要旨:石灰石微粉末・骨材を使用したセメント硬化体に対し,寒冷海洋環境における海水の滞留の有無がタ ウマサイト硫酸塩劣化(TSA)に及ぼす影響について検討するため,北海道沿岸部において暴露試験(30ヶ月) を実施した。その結果,海水の滞留を模擬した環境では,一部の試験体にTSA が認められたが,海水が滞留 しない環境ではTSA は認められなかった。このことから,海洋環境では海水の滞留がTSA の一要因となる ことが明らかとなった。また,同種の滞留環境であり,かつ海水より低硫酸イオン濃度の土壤環境ではTSA は認められなかったことから,TSA には硫酸イオンの供給量も影響することが確認された。 キーワード:タウマサイト,硫酸塩劣化,石灰石骨材,石灰石微粉末,pH,海洋環境

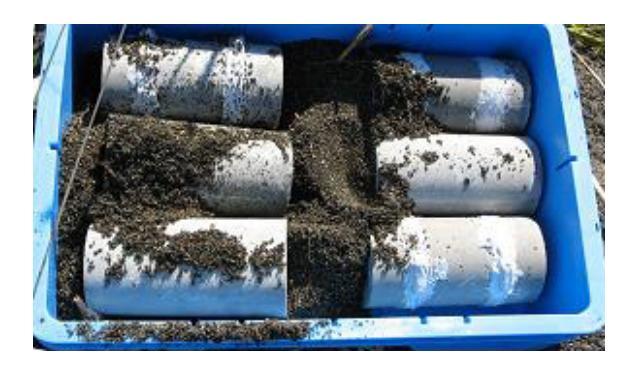
表-5 に本試験の暴露環境とそれぞれの環境の平均気 温,15℃以下日数および硫酸イオン濃度を示す。通常の 寒冷海洋環境として、北海道網走市鱒浦漁港の干満帯に 試験体を設置した。また、海水の滞留環境を模擬するた め、写真-1 に示すように北海道紋別市の沿岸土壌中に プラスティックコンテナを設置し, コンテナ内に試験体 とともに海水と沿岸の土壌を入れ海水滞留環境とした。 コンテナ埋設とは別に、低硫酸イオン濃度の滞留環境と して, 紋別市の沿岸土壌への直接埋設も行った。なお, 本報告で用いる「滞留環境」とは、セメント硬化体から のアルカリ成分の溶出により、周辺環境の pH が上昇す る環境を指している。土壌への直接埋設は閉鎖系とは言 い難く, 溶脱による pH 上昇があるかは不明確である。 しかしながら, タウマサイト劣化問題の契機となったイ ギリス南西部の M5 motorway の事例では、埋め戻しに用 いた現地の土壌に含まれる黄鉄鉱(FeS)の酸化の過程 で発生する硫酸の影響により厳しい硫酸塩環境になった と考えられている¹⁰⁾。FeS2を多く含む土壌は酸性硫酸塩 土壌になりやすく, pHが3以下となる場合も報告されて いる¹¹⁾。したがって,タウマサイト劣化が報告された周 辺環境の pH 変化は不明であるが,セメント硬化体から の溶脱により周辺土壌の pH が上昇することでタウマサ イト硫酸塩劣化に至った可能性は十分考えられる。以上 から,本報告では紋別土壌埋設も「滞留環境」と考える こととする。

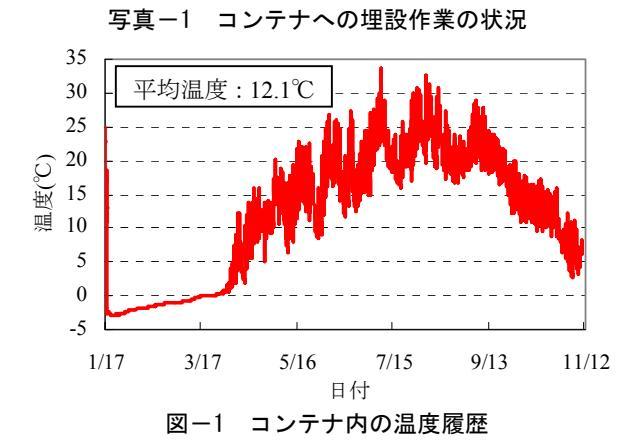
暴露期間中の 2008 年1月~2010 年6月までの平均気 温は、気象庁 DB から算定すると 5.6℃となった。一方、 同期間内において日平均気温が 15℃以下であった日数 を気象庁 DB でカウントし,年あたりに換算すると約270 日となった。すなわち、冬季を中心に年間当たり270日 は気温が15℃以下になる日があると言える。紋別の沿岸 土壌中の温度は、埋設コンテナ内にデータロガーを設置 して直接測定した。図-1 に示すように、暴露を開始し た 2008 年 1 月から 11 月までの平均温度は 12.1℃であっ た。測定記録が約10ヶ月分しかないが、11月以降は冬 季のため温度はより低下することから、コンテナ内の平 均温度は12.1℃以下であると考えられる。また、温度が 15℃以下の日数(年あたりに換算)は約228日と算定さ れた。以上のように、いずれの暴露環境においても、タ ウマサイトの生成条件である 15℃以下の期間が冬季を 中心に年間の1/2~2/3存在することが確認された。

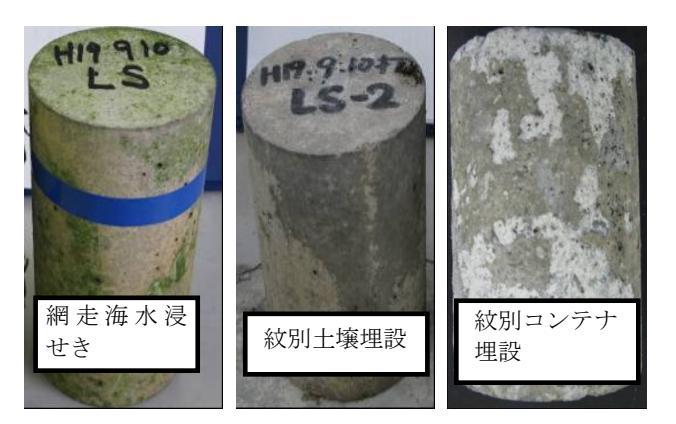
写真-2 各暴露環境での暴露 30 ヶ月の Con5NL の外観

写真-2に、一例として、各暴露条件での暴露 30 ヶ月 経過後の Con5NL の外観を示す。網走海水浸せきと紋別 土壌埋設の試験体では、暴露 30 ヶ月後においても、骨材 やセメントの種類に関わらずひび割れや剥離などの外観 上の劣化はなく,モルタル,コンクリート,いずれの水 準でも健全な状態を保持していた。一方,紋別コンテナ 埋設の試験体は,暴露10ヶ月後では他の暴露環境と同様 に外観上の劣化は確認されず健全な状態を維持していた が,30ヶ月経過後では,モルタル試験体の5NSとコン クリート試験体のCon5NS,Con5NLにおいて,表層部分 の一部が剥離し,その内部が白色化していることが確認 された。特に,Con5NLの供試体については変状が他よ り著しく,素手でも簡単に崩れるほどであった。これは, 既往報告のTSAが生じた試験体に見られる現象¹⁴⁾と同 様であることから,本試験体に生じた変状もTSAの可能 性が考えられた。そこで次に述べるXRDによる同定を 行った。

本研究では、海洋環境でのタウマサイトの生成におい て、海水の滞留という特殊な条件がタウマサイト生成に 及ぼす影響に主眼を置き暴露試験を行った。その結果, 実際の海洋環境すなわち海水の滞留のない環境に暴露し た試験体は、外観上の変化は無く健全な状態を保持して いたが、滞留環境を模擬した紋別コンテナ埋設の試験体 には,一部の試験体にタウマサイト生成による表層の剥 離などの変状が確認された。この結果は、著者らが実施 した過去の室内試験における人口海水への暴露試験の結 果と一致している ⁶。過去の室内試験では、溶液の交換 がない場合、セメント硬化体からの溶脱によって浸せき 溶液の pH が上昇し、暴露環境はタウマサイトの生成が 活発になる環境となった。本研究においても、コンテナ 埋設の条件では海水の交換がないため,硬化体からのア ルカリの溶出によってコンテナ内の海水の pH が室内試 験と同様に上昇し、これによりタウマサイトの生成が促 進されたものと考えられる。従って、実際の海洋環境に おいても、滞留のある環境ではタウマサイトの生成のリ スクは高まることが予想される。Schmidt らは、タウマ サイトの平衡定数などの熱力学データを示すと共に,タ ウマサイト単独では 45℃まで安定に存在することを熱 力学的計算から求め、生成に重要な因子は温度よりもむ しろ pH であると報告している¹⁵⁾。したがって,連続的 に海水の交換が起こり滞留が生じないような通常の海洋 環境では、低温環境や、石灰石微粉末あるいは石灰石骨 材の使用, 硫酸塩の供給など, これまでに指摘されてき たタウマサイトの生成条件が満たされていても, TSA の 発生リスクは極めて小さいものと推察された。

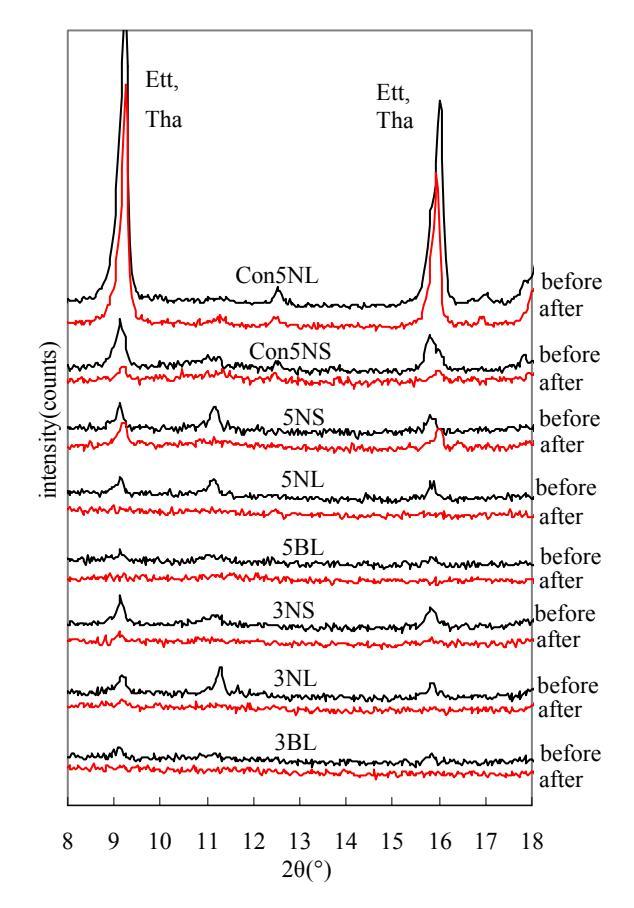
紋別コンテナ埋設の試験体の外観観察から一部の試験 体に TSA の可能性が考えられたため、タウマサイトの生 成の有無について XRD による判定を行った。XRD の測 定結果を図-2 に示す。外観観察で変状が確認されたモ ルタル試験体の 5NS およびコンクリート試験体の Con5NS, Con5NL では、Na₂CO₃処理後も 2 θ = 9.0° と 16.0°の両位置に回折ピークが残存したことから、これ らの試験体にはタウマサイトが生成していることが確認 された。一方、外観観察で健全な状態であった試験体は、 Na₂CO₃処理を行うことで、9.0° と 16.0°の回折ピーク が消失したことから、これらの試験体にはタウマサイト は生成していないものと判定された。

- 図-2 暴露 30 ヶ月経過した紋別コンテナ埋設した試験 体の Na₂CO₃処理前後の XRD パターン(Ett:エトリ ンガイト, Tha:タウマサイト)
 - 表-7 紋別コンテナ埋設試験体のタウマサイト生成 の有無、動弾性係数比及び劣化面積率
