論文 塩害により損傷を受けた実橋プレテンション PC 桁の耐荷性状

要旨:本研究では日本海沿岸において約35年間塩害環境に晒されたプレテンションPC桁橋の曲げ試験を実施した。その結果,吊具などの,構造材として直接関係の無い鋼材が腐食することにより,残存耐力の低下につながる場合があることが明らかとなった。また,鋼材の腐食状況から残存耐力の計算を行った結果,鋼材破断を考慮することで残存曲げ耐力については概ね評価可能であった。 キーワード:塩害,鉄筋腐食,プレストレストコンクリート,実橋桁載荷試験

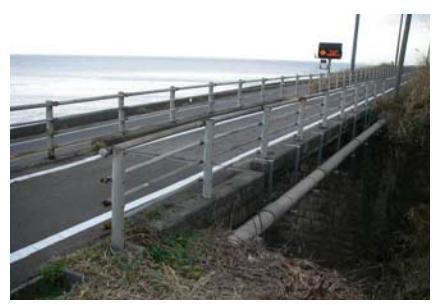
(a) 全景

鱗崎橋の全景と劣化状態の外観を図−1 に示す。対象 橋梁は海岸から約 15m という過酷な塩害環境条件であ り、冬季季節風による海からの飛来塩分が著しい塩害地 域である。そのため、鋼材の腐食が進行し、試験体には 多数の腐食ひび割れ、浮き、剥離が確認された。

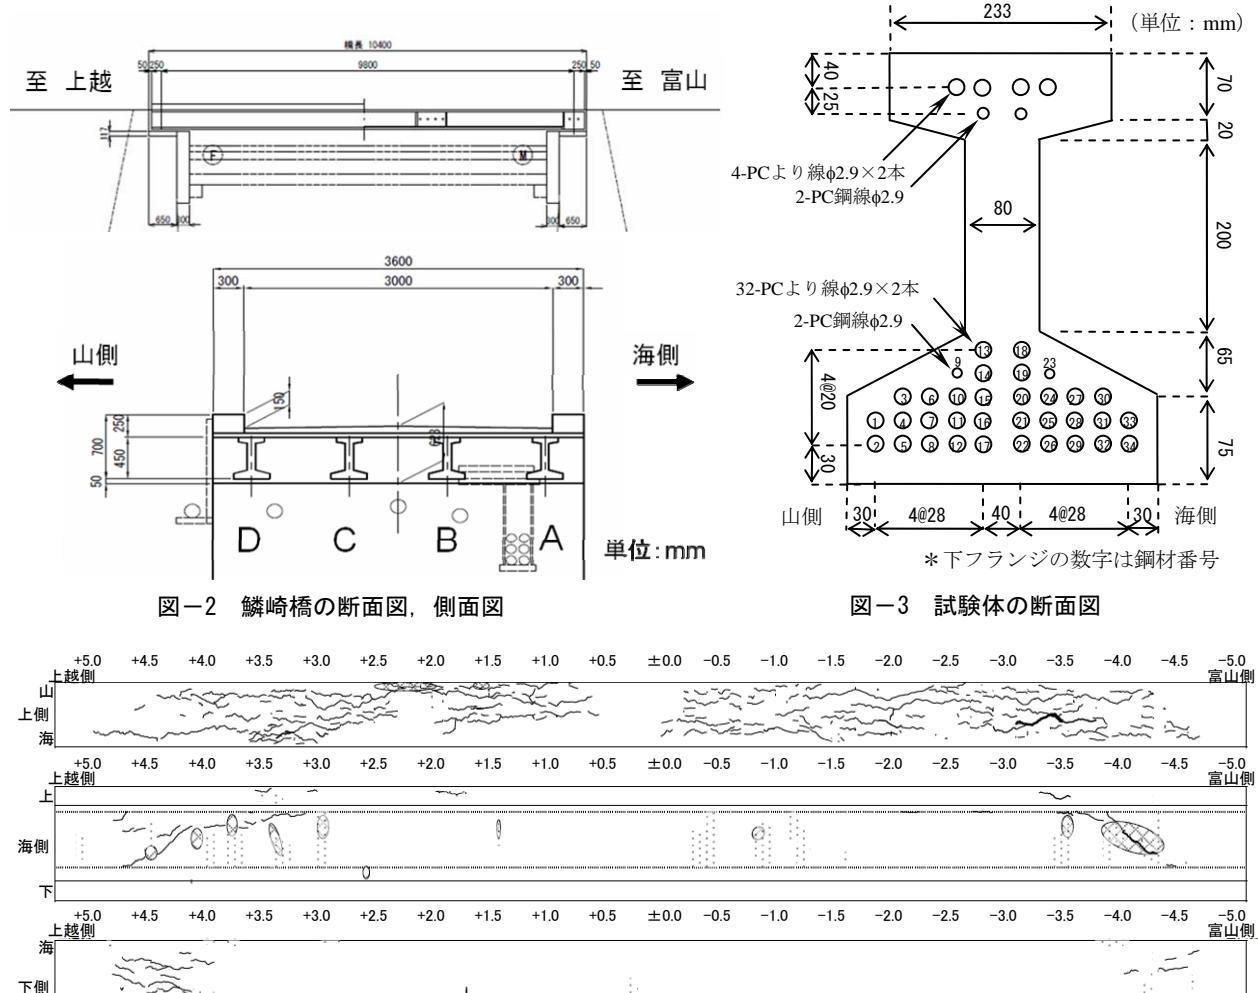
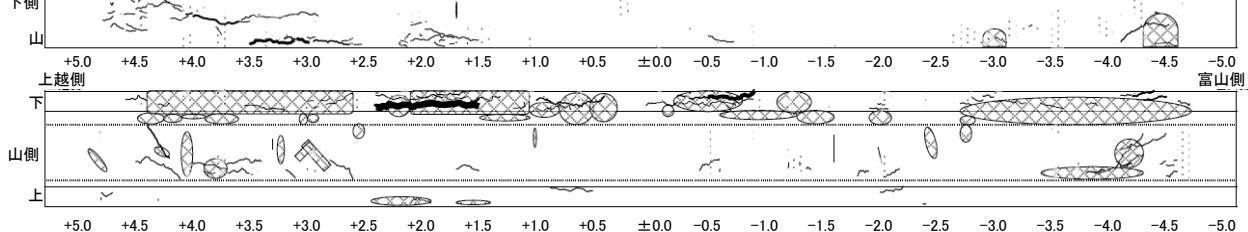
図ー4 A桁の載荷前のひび割れ性状(網掛け:浮き・剥離, ドット:錆汁)

図-4 および図-5 に試験体の損傷状況の展開図を示 す。ひび割れ幅の測定は細かいものはクラックスケール で、幅が大きいものはノギスを使用して測定した。

A 桁は上面に多数のひび割れが認められたが,目視観 察より錆汁の漏出は確認されなかった。ひび割れ間隔や 本数から判断すると,供用中の荷重の作用によって発生 したひび割れではないと考えられるが原因の特定までに

は至っていない。下フランジ部分では海側より山側に多 数の腐食ひび割れが確認された。また,両支点付近のウ ェブで錆汁の漏出を伴う斜めひび割れが観測された。

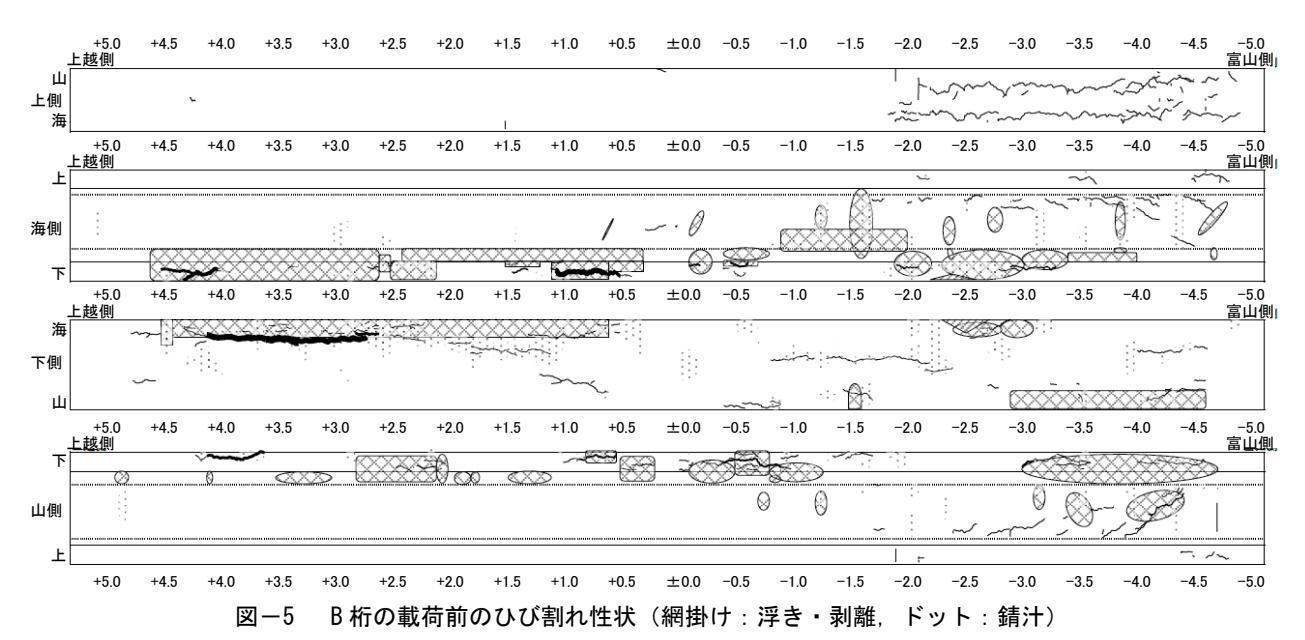
図-5に示すB桁はA桁に比べて上面にひび割れは少ない。また,下フランジ部分では海側,山側ともに浮き や剥離が梁全長にわたり発生し,腐食ひび割れも非常に 多い。

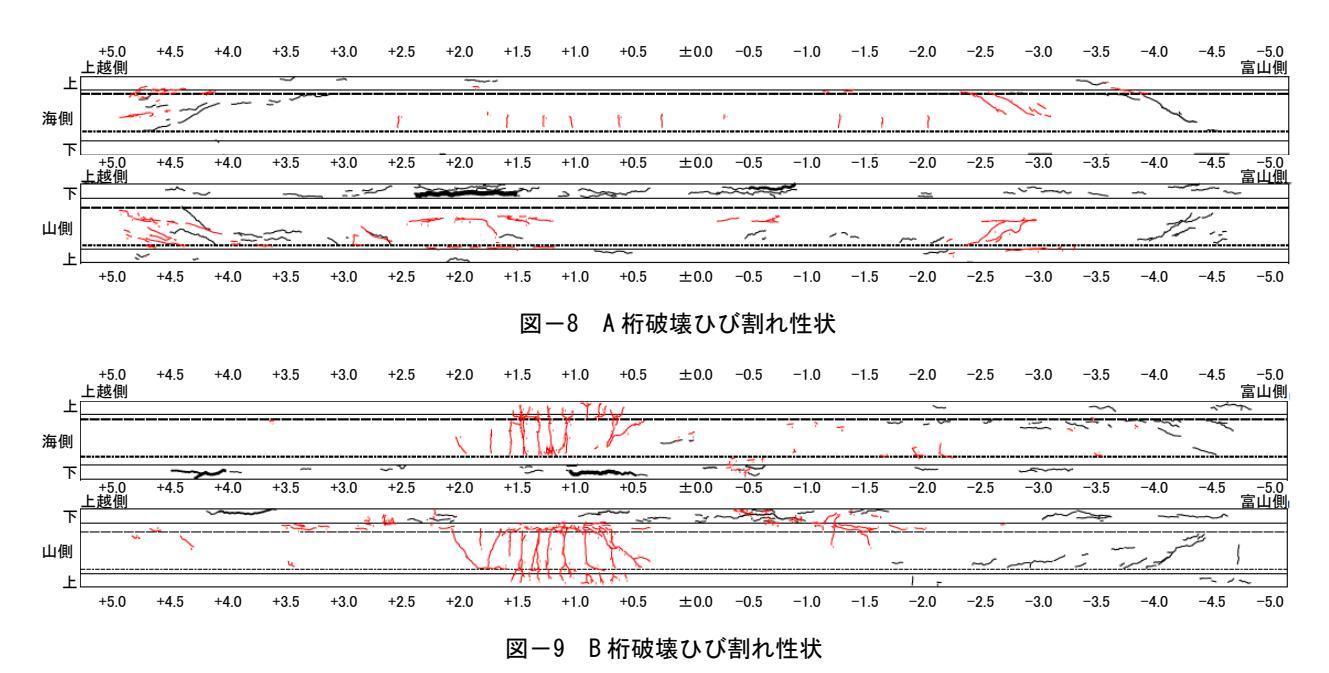
図-8および図-9に載荷後のひび割れ状況を示す。図

中には試験体中央からの距離を示しており,上越側を+ 富山側を-とした。A桁では,せん断ひび割れは,載荷 前に生じていた斜めび割れに沿って進展した。載荷を進 めると,せん断ひび割れが開口すると同時に,ウェブ部 分のコンクリートが剥落した。せん断ひび割れはウェブ コンクリート内を載荷以前からあった斜めひび割れと連 結するように進展したが,上フランジまたは下フランジ まで貫通することはなかった。

図-9 に示す B 桁では,上フランジ上縁のコンクリートが圧壊することなく,部材中央から+0.5~+1.5m 内で 全ての鋼材が破断して梁は破壊に至った。

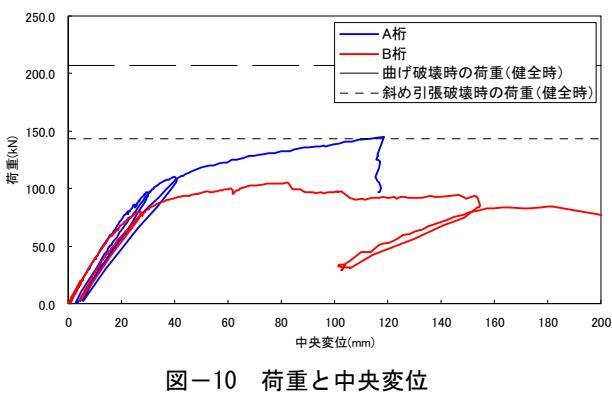
図-10に荷重と中央変位の関係を示す。図中には実験 結果と設計耐力を比較するため、コンクリート標準示方 書より算出した曲げ破壊およびせん断破壊時の荷重を示 す³⁾。各断面耐力算出に際し、コンクリートの圧縮強度 は前述した圧縮試験結果の最小値である 49.8N/mm², PC 鋼材の降伏強度は引張強度の規格値の 93% (1712N/mm²) とした⁴⁾。スターラップの降伏強度は引張試験の結果よ り 285N/mm²とした。また、デコンプレッションモーメ ントを算出する際の PC 鋼材のプレストレス導入応力は 道路橋示方書⁵⁾の許容限界値である 1170N/mm²と仮定し た。

A桁の実験では荷重が110kNのときに曲げひび割れの 発生を確認した。曲げひび割れ発生以降,数回鋼材の破 断音が生じたが,荷重と中央変位の関係に大きな変化は 見られなかった。荷重が145kNに達したときに,上越側 のせん断スパン内でせん断破壊が生じた。

設計せん断耐力と比較すると A 桁のせん断耐力は 101%であった。しかし,示方書のせん断耐力式は耐力を

次に B 桁では、曲げひび割れ発生荷重は A 桁よりも低 く、80kN となった。曲げひび割れ発生以降は、部材剛性 が大きく低下した。荷重が 105kN で中央変位が 83mm の 時点で明確な PC 鋼材の破断音が発生し荷重はわずかに 低下した。その後、変位の増加とともに PC 鋼材が破断 し、それに伴い荷重もわずかに低下した。PC 鋼材の破断 音は等曲げ区間内に集中して発生した。荷重が 84kN で 変位が 182mm のときに中央から約 0.8m 上越側のところ で PC 鋼材が全面的に破断し、桁全体が崩落した。

設計曲げ耐力と比較すると実験値は曲げ耐力が約 51%程度まで低下していたことがわかる。また,せん断 耐力は得られなかったが,少なくとも設計計算値の73% 以上であることがわかった。またB桁については耐力評 価式による強度比較ではせん断破壊が先行すると予想さ れる断面であるにもかかわらず,曲げ破壊が生じた。こ の原因は,後述するように鋼材の腐食量にある。

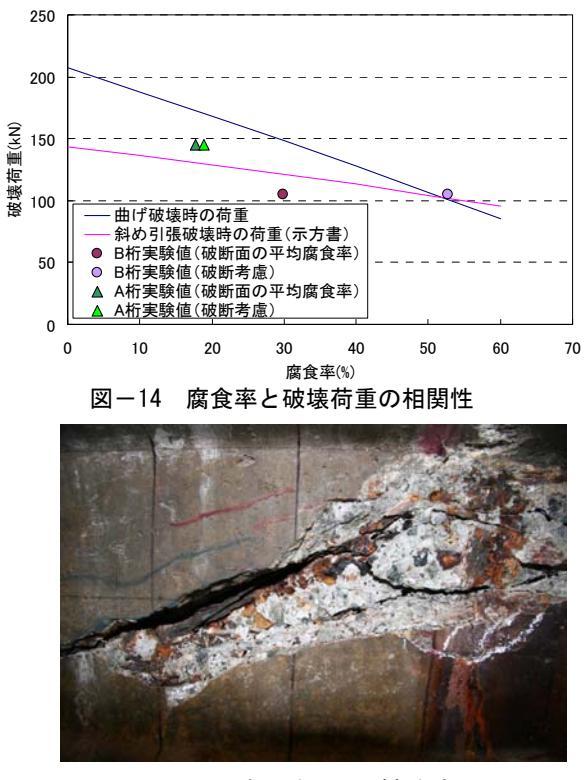
図-15 A 桁の斜めひび割れ部

まず,A桁については、当該断面内で部分的に破断を 生じていた鋼材は1本のみであったことから、平均腐食 率と破断を考慮した腐食率にほとんど差異はない。また、 計算値と実験値を比較すると比較的良好な一致を示して いるが、示方書によるせん断耐力算定は安全側の評価に なるよう設計されていることを鑑みると、A桁は鉄筋腐 食に伴い、残存せん断耐力が若干低下しているものと判 断される。この原因としては、ウェブ部に斜め方向に発 生していた腐食ひび割れにより、斜めひび割れ破壊が誘 発されたためであると考えられる。はつり調査の結果、 図-15に示すようにこのひび割れは、荷重によるせん断 ひび割れではなく、この桁を橋台に設置するための吊り 具が腐食膨張したことによるひび割れであった。このよ うに、構造体としては有意に作用しない鋼材が残存耐荷 性能に影響を及ぼす場合がある。
