論文 凍害劣化予測における水分条件補正に関する検討

要旨: コンクリート構造物の凍害劣化に影響を及ぼす部位毎の含水状態を把握するため、小型温湿度センサ ーを用いて、実構造物のコンクリート中の温湿度の測定を行った。また、得られた温湿度データを用いて、 ASTM 相当サイクルによる劣化予測を行い、水分の影響等に関する検討を行った。その結果、コンクリート 中の温湿度は部位条件や積雪等の環境条件で異なることが分かった。また、室内促進試験と実構造物の水分 条件の違いなどのため、凍結融解による損傷量等に差があり、予測の劣化速度が実際よりも速いことが分か った。この劣化速度の差を補正するため、部位毎の水分条件補正係数を示した。 キーワード: 凍害、コンクリート構造物、相対湿度、劣化予測、水分条件

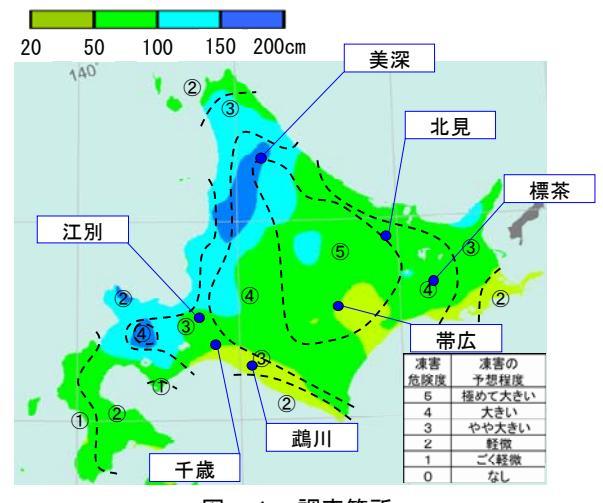
図一1 調査箇所

図-1は凍害危険度⁴⁾と年最深積雪(1971~2000年の 平年値)⁵⁾を示しており,対象構造物は凍害危険度と年 最深積雪の大小を考慮し,道内7地域の河川樋門とした。 また,対象部位は**写真-1**に示すように,積雪や融雪水 が上面にたまりやすい水平部位として「操作台」,水分 供給が雨がかりのみとなるような一般的な垂直部位と して「擁壁」を選定した。なお,擁壁は日射の影響を受 けやすい南面を選定したが,一部の地域の擁壁について は南向きでないなどの理由で調査を行っていない。

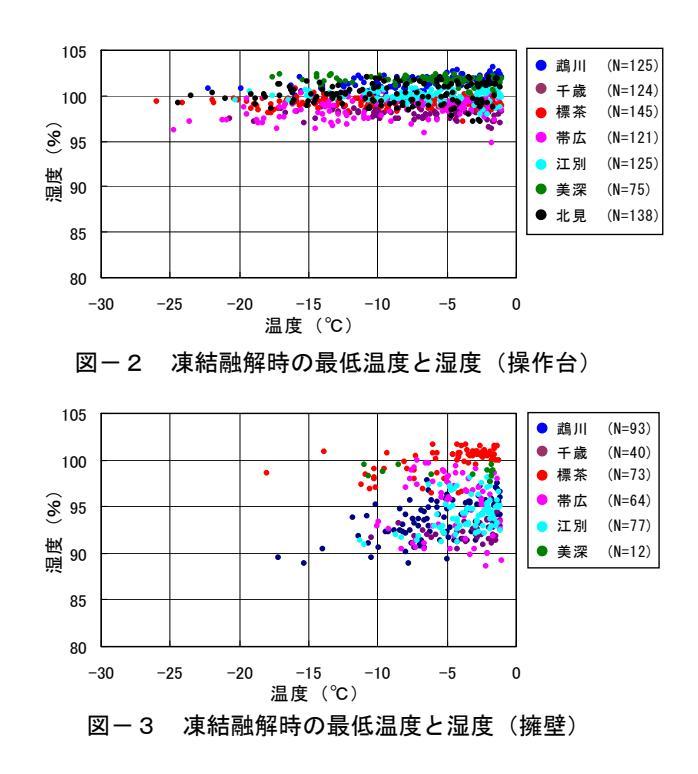
-1℃で凍結,0℃で融解する¹⁾と仮定し,センサーから 得られたコンクリート温度と相対湿度(以下,「湿度」 という。)のデータを用いて,1回の凍結融解時の最低温 度と凍結開始時の湿度をプロットしたものを図-2,3 に示す。

まず、図-2に示す操作台の最低温度について見ると、 地域によっては-25℃に達する場合があるのに対し、図-3に示す擁壁についてはほとんどの地域で最低温度は 概ね-10℃以上である。

次に、図-2、3の凡例中のNとして示している各地 域の凍結融解回数について見ると、全ての地域で擁壁の 回数が操作台の回数より少なくなっている。表-1は擁 壁と操作台の凍結融解回数の比を示したものであり、雪 庇の影響を受け、16%と値が極端に少ない「美深」を除 くと、その割合は30~70%程度である。これは擁壁の凍 結融解回数は11月頃の初冬期と3~4月頃の融雪期の比 較的温度の高くなってきた時に擁壁のコンクリート温 度は 0℃以上であることが多くなり、凍結融解回数が少 なくなるためである。

まず、図-2に示す操作台の湿度について見ると、ほ とんどの地域で概ね95%以上であり、比較的高湿度の状 態である。それに対し、図-3に示す擁壁については操 作台に比べてばらつきが大きく、湿度が95%を下回る凍 結融解が多い地域もいくつかある。冬季の湿度は積雪か らの融雪水に大きく影響を受けると考えられるため、 2009 年度の最深積雪と全ての凍結融解の凍結開始時の 湿度の平均(以下、「平均湿度」という。)との比較を行 った結果を図-4に示す。平均湿度は「標茶」が操作台、 擁壁ともに約100%で同程度となっている以外は、全て の地域で操作台の平均湿度が擁壁の平均湿度を上回っ ている。また、最深積雪との関係を見ると、「鵡川」と 「標茶」を除くと、ばらつきはあるものの、最深積雪が 大きくなるほど、平均湿度は高くなる傾向にある。

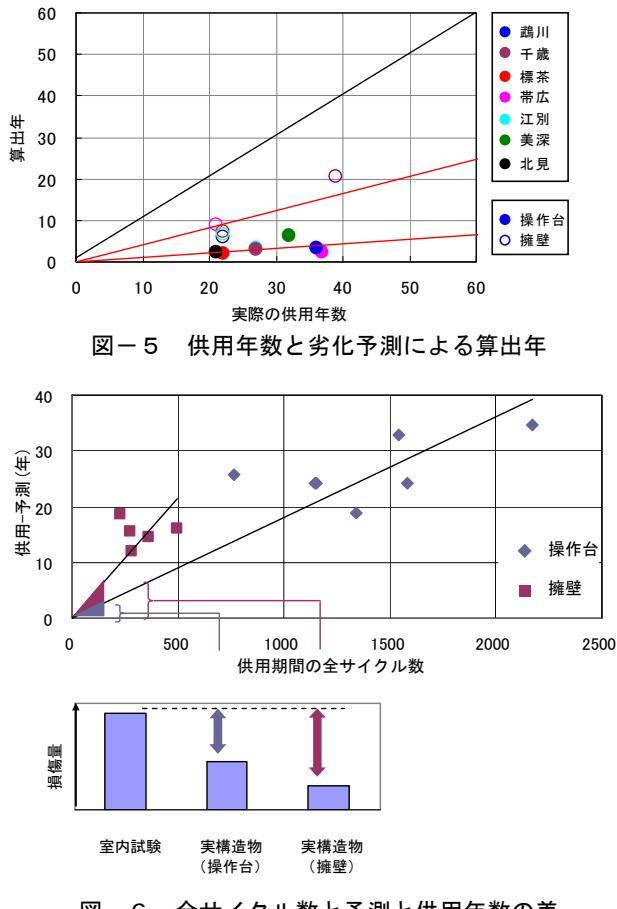
図-6 全サイクル数と予測と供用年数の差

図-6は供用期間中の ASTM 相当サイクル数(以下, 「全サイクル数」という。)と予測年数と供用年数の差 の関係を示したものである。なお,全サイクル数は気温 による1年間の ASTM 相当サイクル数である Ra₉₀に供 用年数を乗じて算出した。操作台と擁壁の回帰直線の傾 きは ASTM 相当サイクル1回当たりの予測年数と供用年 数との差,すなわち,室内試験と実環境における損傷量 の差を示している。損傷量に差が生じている理由として, ASTM 相当サイクルによる劣化予測手法は ASTM C 666 による室内促進試験結果をベースに各係数が決定され

ているが、この試験は、実際の気象条件と比較して、冷却速度が急速すぎるため、水圧が急激に増大する¹³⁾ことが指摘されており、このことなどに起因していると考えられる。

また,図-6に示すように操作台と擁壁の回帰直線の 傾きが異なっている。これは,前述したように操作台と 擁壁との湿度の差に起因し,図-6の下の損傷量の概念

図のように室内試験とそれぞれの部位の実環境におけ る損傷量が異なるためであると考えられる。すなわち, 比較的高湿度の操作台は室内試験との損傷量の差が小 さく回帰直線の傾きが小さくなるが,比較的低湿度の擁 壁は室内試験との損傷量の差が大きく回帰直線の傾き が大きくなっているものと考えられる。

さらに、凍害劣化は力学的疲労と同様に損傷が累積す るとされており¹⁴⁾,1回の凍結融解作用で受ける損傷量 が異なるとすれば、凍結融解回数が増えるほど、差も蓄 積され、室内試験を基にした予測の損傷量と実構造物の 損傷量とに開きが生じてくる。したがって、図-6に示 すように、操作台については室内試験との損傷量の差は 擁壁に比べて小さいものの、1年当たりの凍結融解回数 が多いことなどにより全サイクル数が擁壁に比べて多 いため、損傷量の差の全蓄積量である予測年数と供用年 数との差は擁壁よりも操作台の方が大きくなっている と考えられる。そのため、図-5に示すように、操作台 のデータは予測年数が供用年数を大きく下回る結果に なったものと考えられる。

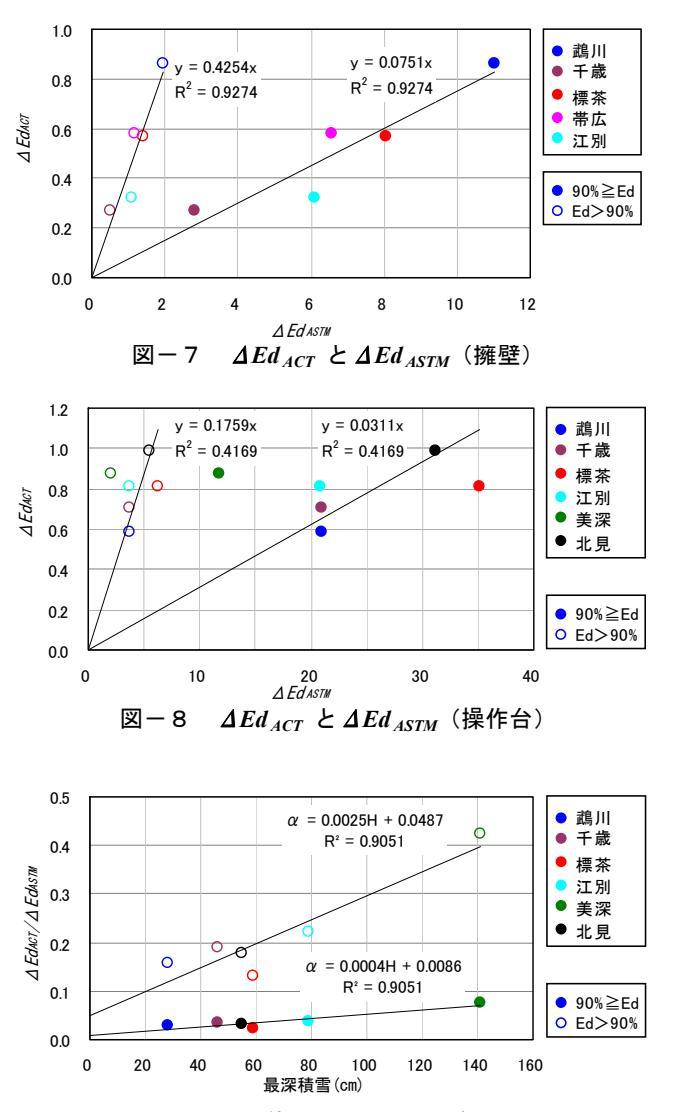
図-9 最深積雪とΔEd_{ACT} ∕ΔEd_{ASTM}

回帰分析の結果を図-9に示す。この結果から,操作 台の補正係数は図-9に示す回帰式のようになり,相対 動弾性係数が90%より大きい場合,ASTM相当サイクル の約16~42%程度となり,相対動弾性係数が90%以下の 場合, ASTM相当サイクルの約3~7%程度となった。

表-4に示す ΔEd_{ACT} と ΔEd_{ASTM} のデータから回帰 分析により補正係数を求める。なお、 ΔEd_{ASTM} は相対動 弾性係数 90%を境として異なるため、それぞれについて 補正係数を求める。回帰分析の結果を図-7に示す。こ

の結果から,相対動弾性係数が 90%より大きい場合, ASTM 相当サイクルの約 43%程度(*a* = 0.425),相対動 弾性係数が 90%以下の場合,ASTM 相当サイクルの約 8%程度(*a* = 0.075)となった。

擁壁の場合と同様に表-4のデータを用いて回帰分 析を行った(図-8)。その結果、データのばらつきが 大きく、相関係数が小さい結果となった。この原因とし て、以下のようなことが考えられる。

擁壁の補正係数が積雪深によらず一定の値となった のに対し,操作台の補正係数は積雪深に依存する形となった。これは擁壁の水分供給が基本的に雨がかりのみと なるような鉛直部材であり,積雪の影響よりも最低温度 や凍結融解回数の方が大きな影響を与えているのに対 し,操作台は水平部材であり,その上に堆積した雪から の融雪に伴う水分供給が多い部位であるため,積雪の影 響を大きく受けているためであると考えられる。
