論文 東北地方太平洋沖地震を受けた変形性能の高い鉄筋コンクリート柱 を有するラーメン高架橋の被災分析

要旨:鉄道構造物の新しい耐震基準で設計された RC ラーメン高架橋が東北地方太平洋沖地震により被災した。被災した宮城県の高架橋における損傷調査,および対象構造物と被災時の環境条件を合わせた基礎と上部工を一体としたモデルによる解析結果をもとに耐震性能の把握を行った。その結果,解析結果と現地の損傷状況が概ね一致すること,弾性換算で1000gal程度の応答地震動を受けた構造物が補修不要な損傷レベルであり,高い耐震性能を示すことを確認した。

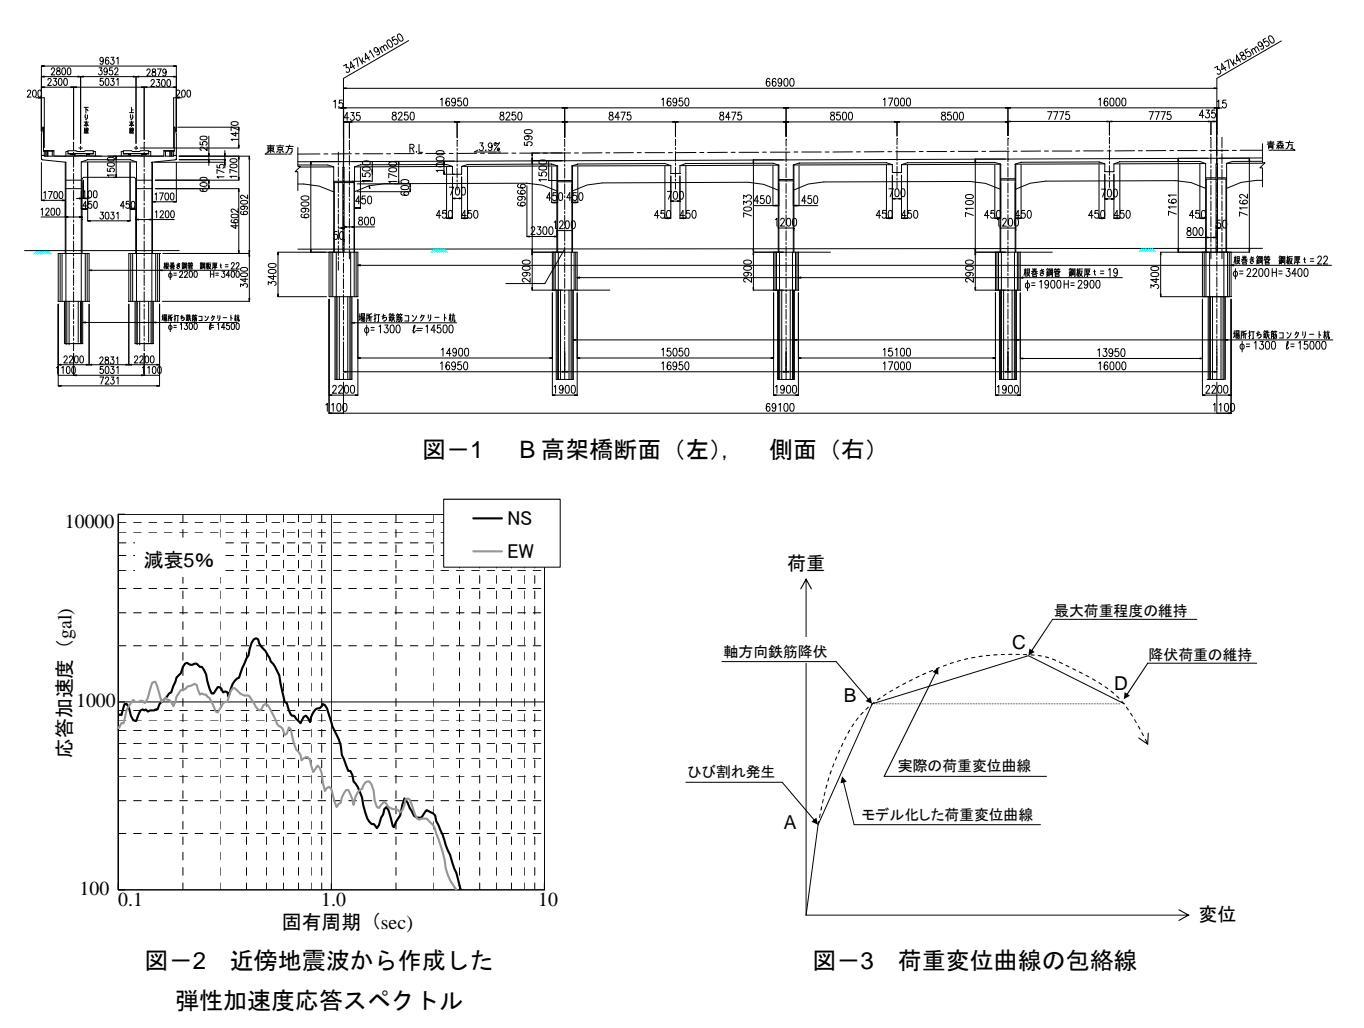
今回対象とした高架橋の構造について,**表−1**および 図**−1**に示す。

これらの高架橋を設計するにあたり,耐震標準の適用 に伴う耐震性能の向上を目的として,帯鉄筋の増加,柱 の上下端は内巻きスパイラル鉄筋の設置を施している。

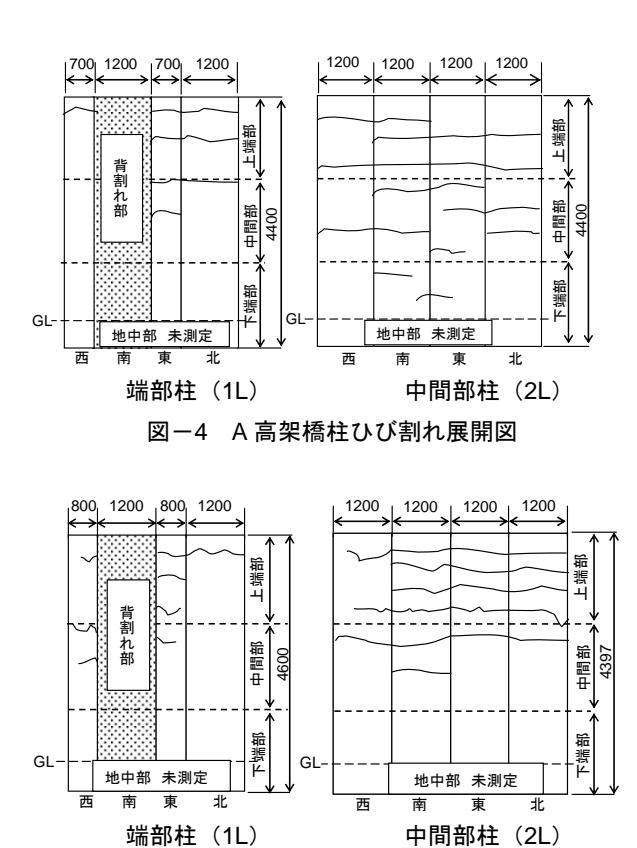
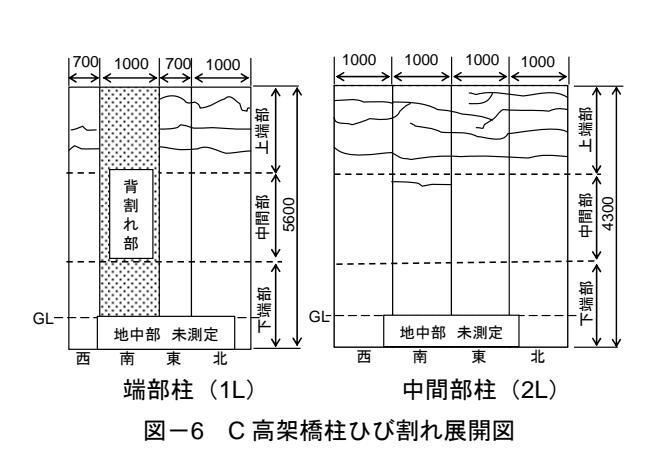
図-5 B高架橋柱ひび割れ展開図

柱のひび割れ展開図を、図-4~図-6に示す。ここで、 柱の名称は起点方を背に左側をL列、右側をR列とし、 起点から順に1L,2L・・・のように表示している。ひび 割れ状況については、柱を高さ方向に3区分し、上から 上端部・中間部・下端部として損傷状況を確認した。

背割れ構造となっている端部の1面は確認することが できなかったが,他3面のひび割れ状況から,中間部の 柱とほぼ同様,全周にひび割れが発生しているものと考 えられる。ひび割れ幅は柱上端で0.2mm 程度,中間部か ら下端部にかけて0.1mm 程度であったが,写真による判 定が難しいものがほとんどであった(図-7)。

3 つの高架橋において,損傷状況の変化は見られず, 主に柱にひび割れが発生した。ひび割れは水平方向にほ ぼ全周発生しており,NS・EWの方向による差異は見ら れなかった。高さ方向では柱上端付近が最も多く,中間 部から下端付近にかけて減少する傾向であった。また, 構造物における柱の位置(端部柱・中間部柱)による変 化は,若干端部柱が少ないものの,どの柱も概ね同様の 損傷状況であった。

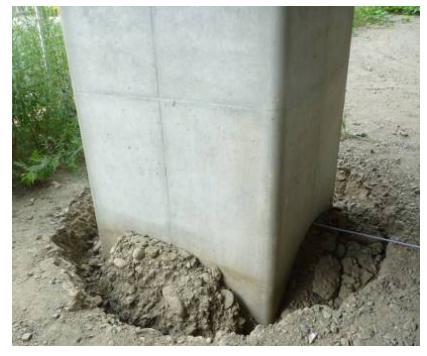
図-8 地盤残留変位(B高架橋中間部柱)

調査を行った高架橋は、高架下を駐車場として利用す るため規定の高さまで地盤の埋め戻しが行われている。 地震後に現地調査を行った際、この埋め戻し土に円形状 の陥没が確認された。陥没は、柱を中心として線路方向 (以下、L方向と称す)および線路直角方向(以下、C 方向と称す)に円形状に発生していた。現地状況写真を 図-8に示す。

埋め戻し土は自立性のある土質であることから,構造 物が地震時の変位により周囲の土砂を押し込んだことで 地表面の陥没が発生したと考えられる。そこで,地表面 の陥没幅から,根巻き鋼管から柱前面までの幅を差し引 いた値を柱基部の水平変位量と推定した(以下,推定水 平変位量と称す)。この推定水平変位量を用い,ひび割れ 状況から判定した損傷レベルと比較検討することで,よ り具体的な損傷レベルの分析が可能であると考え調査を 行った。

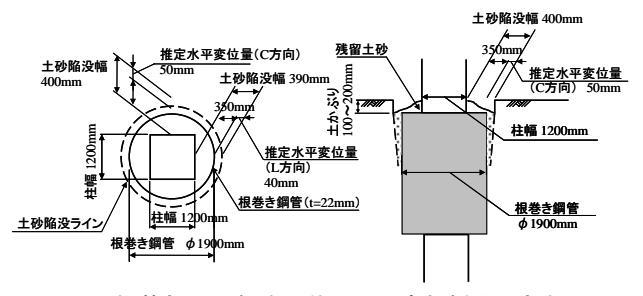
図-9 柱基部の地盤陥没状況(B高架橋中間部柱)

推定水平変位量の算出方法を,B高架橋を例に図-9, 図-10に示し,同様に算出した各高架橋の調査結果を表 -3に示す。ただし,砂礫質土のため礫が部分的に崩落 している箇所があり,測定にばらつきが見られたことか ら推定水平変位量の算出には各柱のL方向,C方向の最 大値を計測し,その平均値を用いることとした。

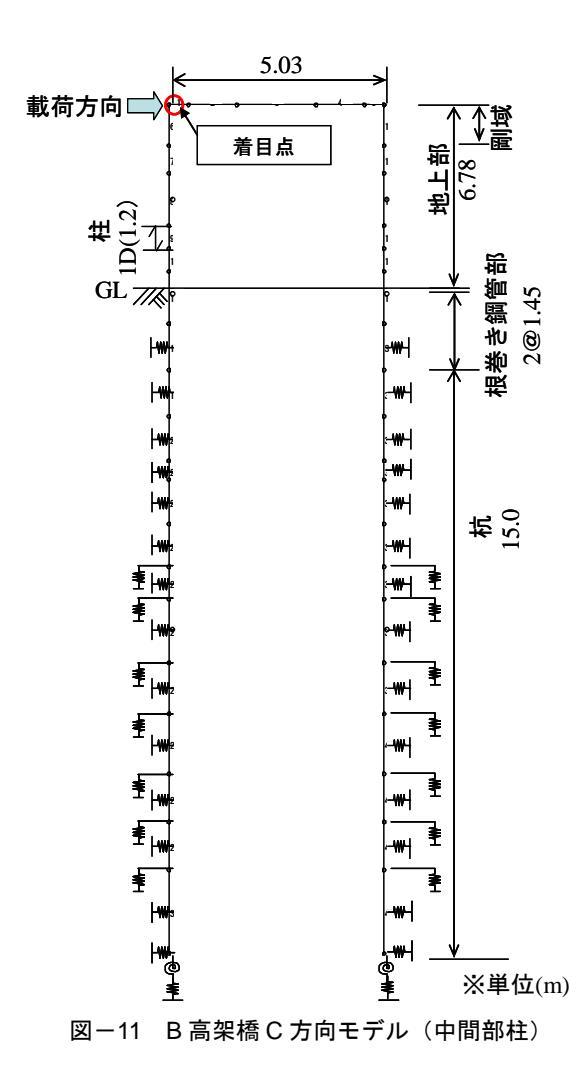
解析モデルは部材隅角部を剛体として取り扱い,要素 長は部材両端から基本長 1.0D (D は部材断面高)を順次 割り当て,端数は 1.0D を超えないものとした。また,全 部材とも非線形性は $M - \phi$ 関係を用いて表し,どの位置 が塑性化しても良いように塑性ヒンジ領域は定めていな い。B 高架橋のモデルを図-11 に示す。

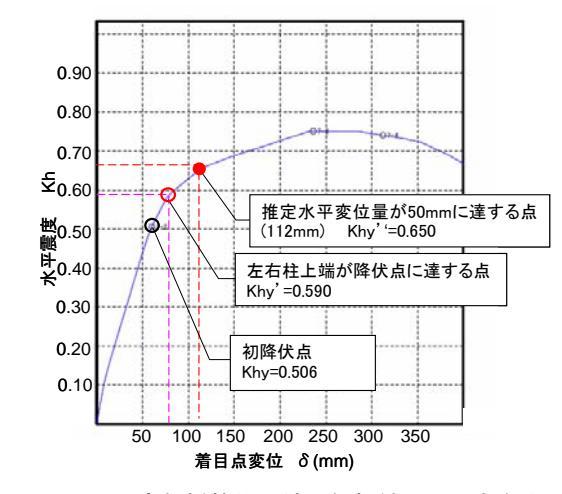
図-12 B高架橋静的非線形解析結果(C方向中間)

図-12は、B高架橋C方向の起点から4本目の柱位置 断面における静的非線形解析の結果である。初降伏は、 水平震度 0.506 で引抜き側柱上端において発生し、水平 震度 0.590 で圧縮側柱の上端部が降伏した。その後、水 平震度 0.650 で柱基部の変位量が 50mm に達する結果と なった。

柱基部の変位量と推定水平変位量が同量であるとす ると,推定水平変位量が50mmに達した時点で,全柱の 上端部が曲げ降伏に達する程度の応答を受け,曲げによ る残留ひび割れを発生させるとともに,構造物の応答に より地盤陥没を発生させる程度の変位が発生したと推察 される。したがって今回の地震による応答は構造物の降 伏から最大荷重までの範囲にあり,損傷レベルは2とい う分析結果となる。この解析結果は現地の損傷状況から 推定した損傷レベルと同程度である。他の断面において は,C方向端部は推定水平変位量が50mmに達した (kh=0.756)後に全柱が降伏(kh=0.763),L方向は推定水平 変位量が40mmに達した(kh=0.743)後,全柱が降伏 (kh=0.862)する結果となった(図-13,図-14)。

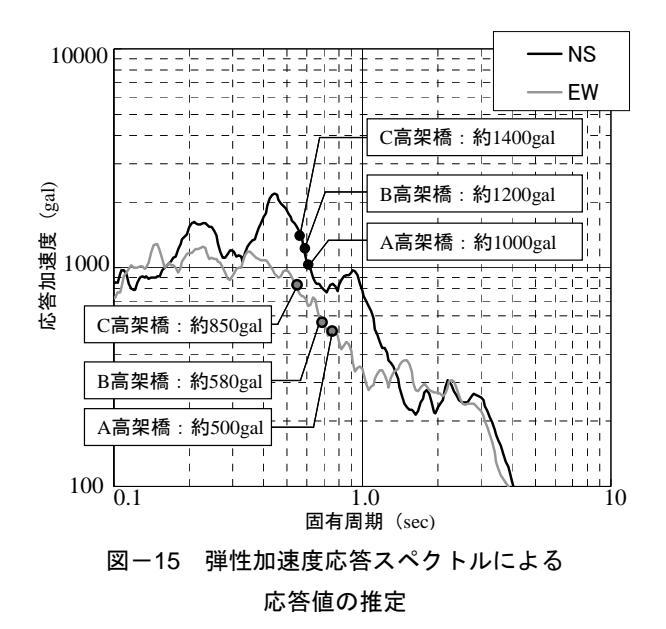
図-15は、2.3 で述べた近傍地震計における弾性加速 度応答スペクトルと、等価固有周期から求められる応答 値(C 方向は中間部柱)を示したものである。NS・EW の応答値は1000gal~1400gal, 500~950galとなった。
