論文 ASR 膨張を模擬した供試体による鉄筋破断再現実験

要旨:本研究では,鉄筋破断が外観損傷に与える影響について検討するために, ASR による膨張を膨張モル タルで模擬した供試体実験を実施した。この実験において,磁束密度の計測により破断時期を特定し,破断 時期と外観の経時変化を対応させることで破断に起因する外観損傷の特徴を検討した。その結果,本実験で は破断箇所外観で7mmの段差が確認された。これは破断が膨張初期で生じたため,その後も膨張が作用し破 断箇所に変形が集中することが要因として考えられた。また,内部損傷の観察から,内部からの膨張を受け, 帯鉄筋が曲げ戻されることで未破断箇所ではコンクリートと鉄筋の付着切れが生じる可能性を示唆した。 キーワード:アルカリ骨材反応,鉄筋破断時期,内部損傷

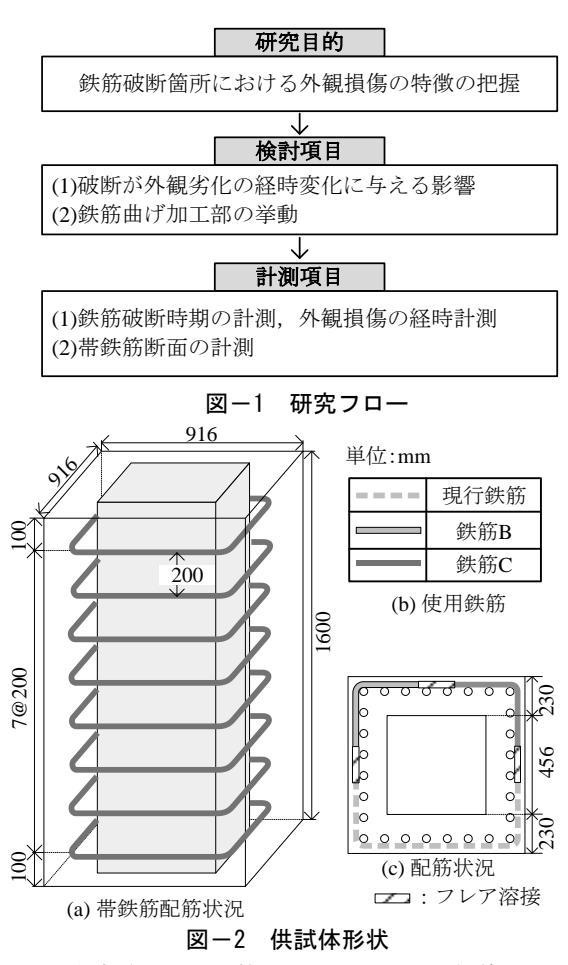
実験に使用した供試体の形状および配筋形状を図-2 に示す。一般的に ASR 反応が顕在化するのに数年を要す るが、本実験では供試体内部に膨張モルタルを適用する ことで ASR 反応における内部からの膨張を短期間で模 擬した。ここで、供試体全断面を膨張モルタルとすると、 供試体自体が崩壊し、鉄筋とコンクリートの付着が保て ず内部からの膨張力を鉄筋に伝達できない場合がある。

そこで本実験では、鉄筋とコンクリートの付着が保たれた状態で、内部からの膨張により鉄筋が破断した場合を再現するため、普通コンクリートの断面中心を正方形状の中空とし、中空部分に膨張モルタルを打設することで内部からの膨張を模擬した。供試体寸法は916mm×916mm×1600mm、膨張モルタルの打設面積は456mm×456mmとし、帯鉄筋比は実際に鉄筋破断が確認されてい

る橋脚と同様の0.22%とした。帯鉄筋は図中に示すよう に現行鉄筋, B鉄筋,C鉄筋を同一断面内に配置するた めフレア溶接を施した。また,B,C鉄筋は実際に鉄筋 破断が生じた実構造物からはつり出したものである。

図-1に研究フローを示す。本研究では実構造物を 1/4 でモデル化して内部からの ASR 膨張を膨張モルタルで 模擬した供試体を用いた実験を実施した。この供試体で 鉄筋破断時期の特定,外観劣化の経時変化の計測を行い, ひび割れ,変形など外観損傷の経時変化と破断時期を対 応させ,破断が外観損傷に与える影響について検討を行 った。また,供試体隅角部断面を観察することで,内部 からの膨張を受けた鉄筋曲げ加工部に生じる破断など の内部損傷が外観損傷に与える影響について検討を行 った。

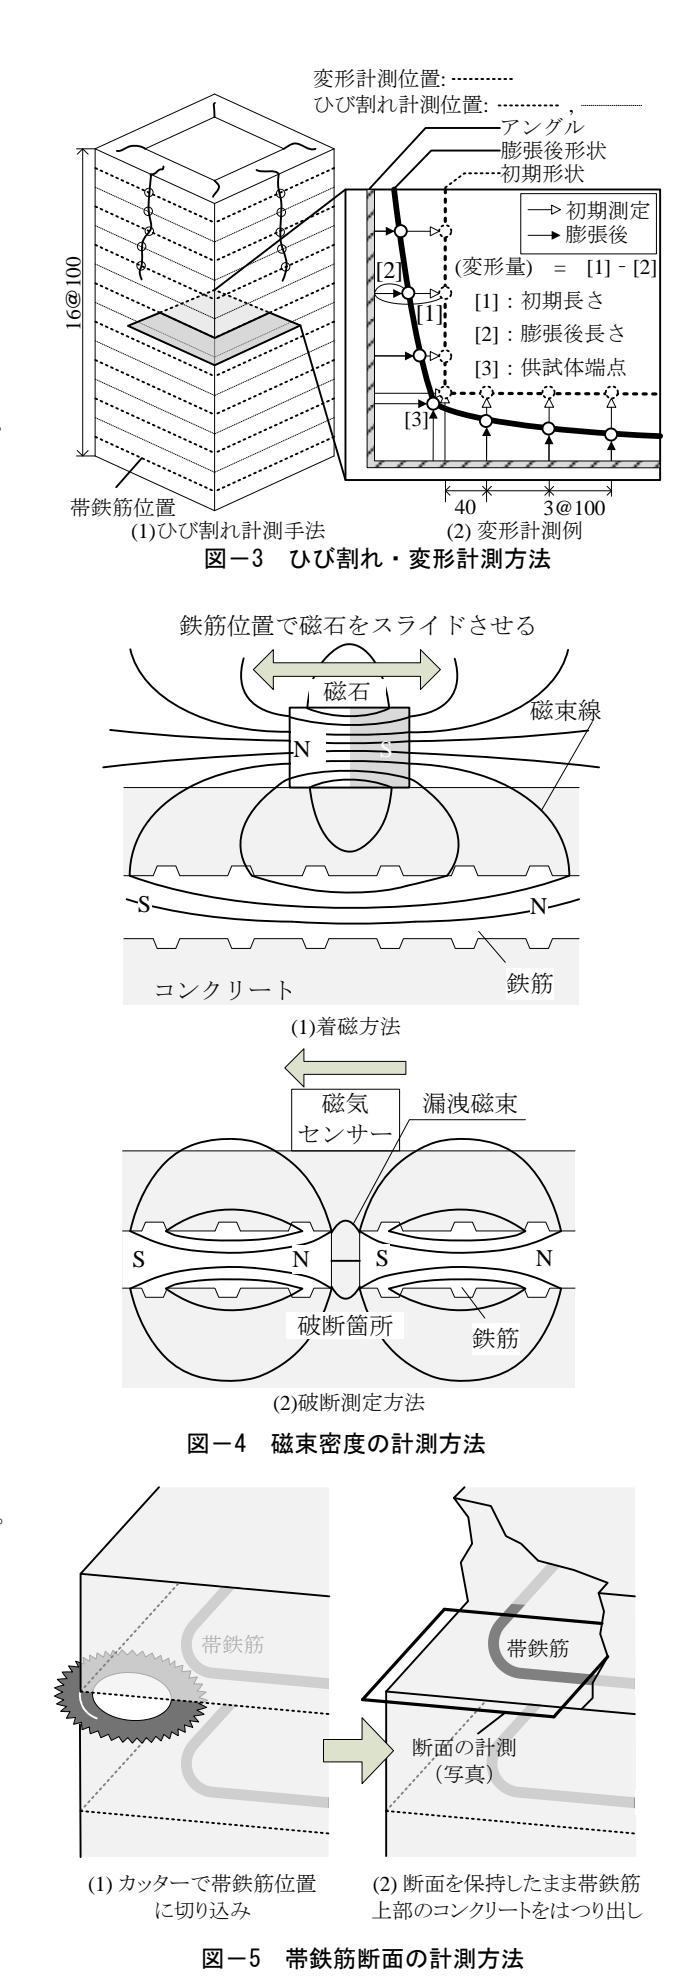
ひび割れ,変形の測定方法を図-3に示す。ひび割れ 計測の対象面は側面4面と上面とした.対象ひび割れは, 幅0.05mm以上のものとし,図-3(1)に示すように 100mm間隔で引いた測線に交わる位置でひび割れ幅を 測定した。なお,測定はひび割れ発生確認後より計測を 開始し,膨張速度が速く劣化進展が顕著である期間は0.5 時間ピッチ,ひび割れ発生が収束してからは1~2時間ピ ッチで計測を実施した。

変形計測箇所は 200mm 間隔で配置した各帯鉄筋断面 とし、初期値と最終値は1段目から8段目までの全帯鉄 筋断面,膨張試験中の計測は,帯鉄筋1,3,5,7 段目 を対象として計測を行っている。測定方法は図-3(2) に 示すように帯鉄筋位置にアングルを配置し,精度 1mm の差し金を用いて,アングルと供試体間の距離を測定し た。測定点は図中に示すように供試体の端点[3]より 40mm,以降は100mm 間隔とした。膨張に伴う変形量は, 図中に示すように初期の測定長さ[1]から,膨張後の 測定長さ[2]を差し引くことで算出した。測定はひび 割れ測定と同様のピッチで行った。なお,試験中におけ る室温の変化は 5℃程度であり,アングルの熱膨張の影 響は小さいと判断した。

図-4 に外観から鉄筋破断位置を特定する方法を示す。 図中(1)に示すのは鉄筋の着磁法である。鉄筋は強磁性体 であり,図に示すように磁石を近づけると鉄筋自体が磁 気を帯び,磁束を発生する。この現象を利用してコンク リート表面から鉄筋位置で磁石を滑らせることで鉄筋 に磁束を発生させる。この鉄筋から発生する磁束を図中 (2)に示すようにコンクリート表面の鉄筋位置で磁気セ ンサーを滑らせ,その変化を計測する。鉄筋が健全であ れば磁束密度は乱れないが,図中(2)に示すように鉄筋破 断が発生すると破断箇所で漏洩磁束が発生し,健全時か ら磁束が変化するため,その差を比較することで破断の 判断を行う。詳細は3章で後述するが今回の実験では上

記の測定を膨張モルタル打設前に実施し,膨張試験中は ひび割れ・変形計測と同様のピッチで計測した。計測を 行った箇所は全断面の隅角部計 32 箇所である。

図-5 に帯鉄筋断面の観察方法を示す。断面のはつり 出しは膨張試験終了後,図中(1)に示すようにコンクリー トのかぶり部分に大型カッターで切り込みを入れ,その 後図中(2)に示すように鉄筋隅角部周辺のコンクリート を保持した状態で帯鉄筋周辺の状況を写真で記録した。 断面の計測は1段目から順に下方に向けて行い,4つの 隅角部すべての計32箇所の断面を観察した。

本実験における供試体の鉄筋破断箇所を図-6 に示す。 図中に示すように3段目位置の現行鉄筋曲げ加工部で1 箇所の破断が確認された。また4章に後述するが,鉄筋 の破断は曲げ加工によってつぶれた節の付け根に沿っ て生じており,鉄筋破断面は実構造物で破断が確認され ている鉄筋と同様に,伸びや絞りが見られない脆性破面 となっていた。

図-7(1)に帯鉄筋の破断が磁束密度に与える影響の一 例として,破断鉄筋と健全鉄筋を模擬した供試体におけ る磁束密度の計測例を示す。ここでの着目箇所は構造物 での破断が多く報告されている帯鉄筋の曲げ加工部と し、曲げ加工部位置を 0m として供試体表面上の磁束密 度の計測を行っている。図に示すように健全鉄筋の場合 は曲げ加工部から±0.1m 範囲の磁束密度の変化量が約 50µT と小さいが,破断鉄筋の場合は約 450µT と変化量 が大きいことが分かる。この磁束密度の変化量の計測を 経時的に行うことで破断が生じた時期を特定すること が可能と考えられる。図-7(2)に本実験における鉄筋破 断箇所での磁束密度の計測結果を示す。これは、図-6 に示す鉄筋破断を確認した3段目での膨張モルタル打設 前と打設 2.8 時間後における磁束密度の計測結果となっ ている。今回の実験では、膨張モルタル打設 2.8 時間後 に鉄筋破断音が発生し、その後ただちに磁束密度の計測 を実施した。その結果,図中に示すように、膨張モルタ ル打設前の曲げ加工部から±0.1m 範囲の磁束密度の変 化量は約 15µT であるのに対し,破断音発生後に計測し た打設 2.8 時間後の場合の磁束密度の変化量は約 310uT となった。この結果から、モルタル打設 2.8 時間後を鉄 筋破断時期と判断した。

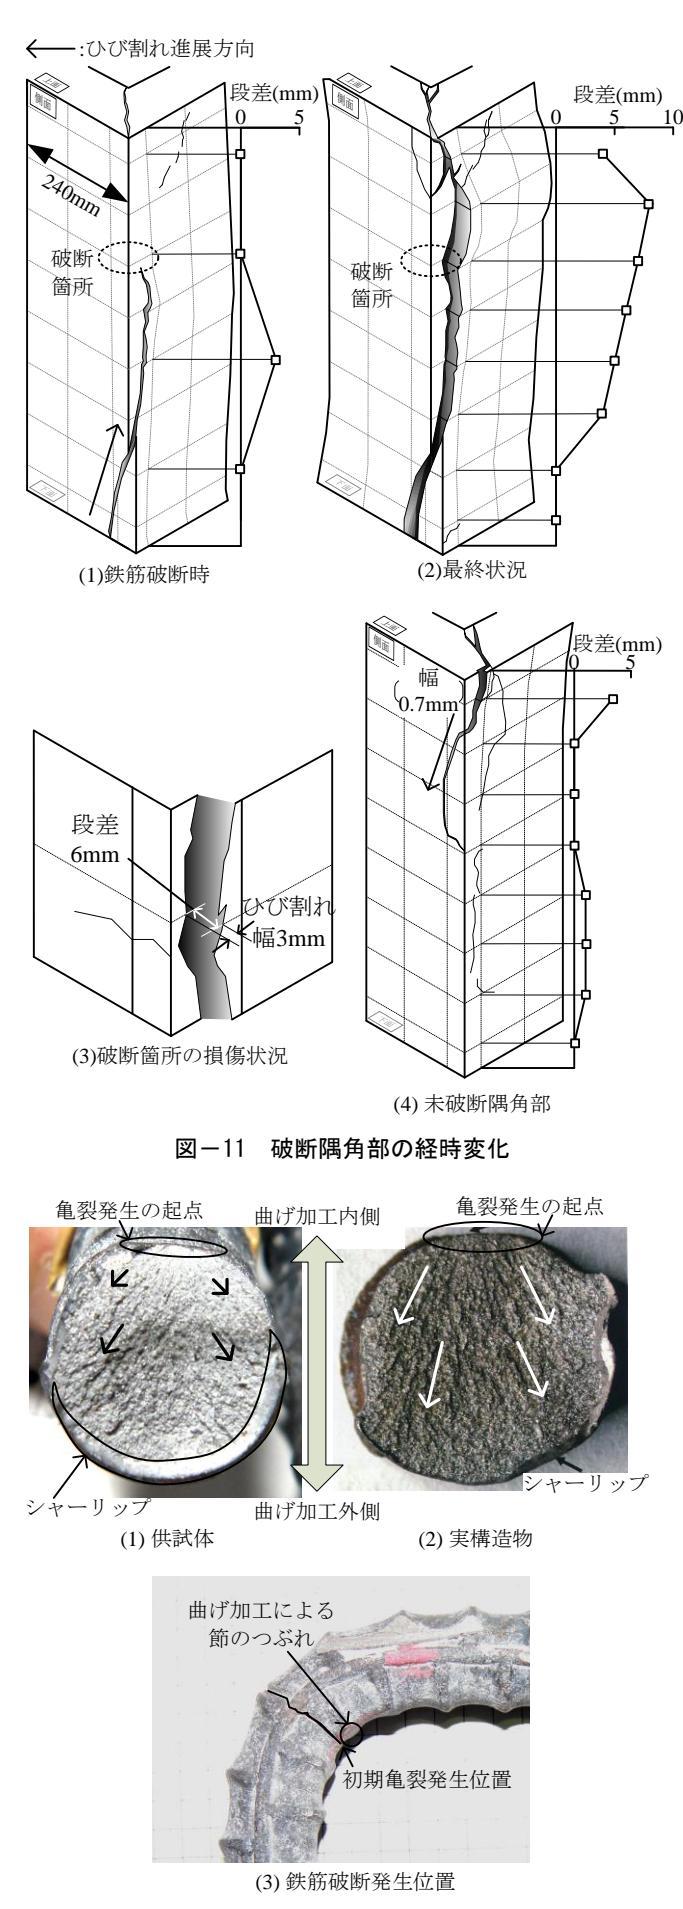
図-12 鉄筋破断状況

図-12 に本実験における鉄筋破断断面の状況と鉄筋破 断発生位置,実構造物における鉄筋破断面のマクロ写真 を示す。本実験における鉄筋破断面は比較的平坦で光沢 のある粒状破面であり,脆性的に破断した様相であった。 曲げ加工部外側の最終破断部にはシャーリップ(亀裂が 貫通する際に見られる引きちぎられたような帯状の部 分)が認められた。加えて,曲げ加工部内側の初期亀裂 発生位置から曲げ加工部外側に向かって放射状模様が 認められ,亀裂が曲げ加工部内側から外側へ向かって進 展していることが分かる。このような鉄筋破断面は図中 (2)に示すように実構造物においても確認されている²⁾。 また,図中(3)に示すように本実験における鉄筋破断は, 曲げ加工によってつぶれた節の付け根から発生してい

ることから,曲げ加工によって発生した初期亀裂が破断 の要因であると考えられる。

既往の研究³⁾から,曲げ加工半径が今回のように1.0d と小さい場合には初期亀裂のばらつきが大きく,現行鉄 筋でも比較的大きな初期亀裂が発生する可能性が考え られる。したがって,今回破断した現行鉄筋には,曲げ 加工の際に他の鉄筋よりも大きな初期亀裂が生じたと 推察される。

図-13 に破断箇所と未破断箇所の供試体断面状況を 示す。図-13(1)の破断断面に着目すると,[1]に示すよう に幅 6mm 程度の大きなひび割れが,[2]の鉄筋破断箇所 に重なるようにしてかぶり部分から帯鉄筋の内側まで 発生している。また,ひび割れが発生していないコンク リート部分では,鉄筋とコンクリートの付着が保たれて おり,図中[3]のように鉄筋の破断箇所では,破断面同士 が 3mm ほどずれるような変形となっていることを確認 した。本実験では,破断断面に鉄筋破断後も膨張が作用 することによって図中に示す破断箇所に変形が集中し, 外観と同様に内部においても幅の大きなひび割れが発 生したと考えられる。

図-13(2)に示す未破断断面においては、かぶり部分に 発生しているひび割れ幅が図中[4]に示すように 3mm と 破断箇所の内部ひび割れと比較して小さく、帯鉄筋内側 にひび割れの発生は確認されなかった。また、この未破 断断面では帯鉄筋曲げ加工部の外側にコンクリートと の付着切れを確認した。[5]に示す付着切れの範囲は曲げ 加工部範囲の 50mm を含む 73mm となっており、[6]に示 す付着切れ幅は 1~2mm 程度であった。

以上の結果から,破断断面と未破断断面における内部 鉄筋の挙動ついて以下に示す。前述したように本実験の ように早い段階で破断が生じた箇所では,破断後も膨張 が作用することで,破断位置で変形が局所化し,外観に 特徴的な損傷を生じる要因となることが考えられる。ま た,図中に示す破断箇所から外れる位置で変形は生じに くいため,コンクリートと鉄筋の付着は保たれると推察 される。一方未破断箇所では,破断箇所のように変形が 局所化せず,曲げ加工部全体が変形を負担するため,図 -13(2)の模式図に示すようにコンクリートと鉄筋の間 に付着切れが生じやすいと考えられる。
