報告 種々の条件で埋設された合成樹脂製可とう電線管の電磁波レーダ法 による探査性能に関する検討

瀧 諭^{*1}·太田 達見^{*2}

要旨:鉄筋コンクリート部材に埋設された合成樹脂可とう電線管(CD管)を電磁波レーダ法で探査する場合 の難易度と精度を実験によって検討した。実験では、種々の条件で CD 管を埋設した 4 体の試験体を、実務 経験が豊富な3人の技術者が計測した。計測は、鉄筋とCD 管が埋設されていること以外、技術者に何も知 らせない形式で実施した。探査の難易度について、埋設深さが 175mm より深い場合や埋設管が大きく湾曲し ている場合などでは CD 管の検知が困難になるなどの知見を得た。探査の精度について、測定誤差は概ね-5 ~10mmの範囲におさまり、計測技術者によって測定誤差の分布が異なるとの特性を得た。 キーワード:非破壊検査,電磁波レーダ法,合成樹脂製可とう電線管,技量

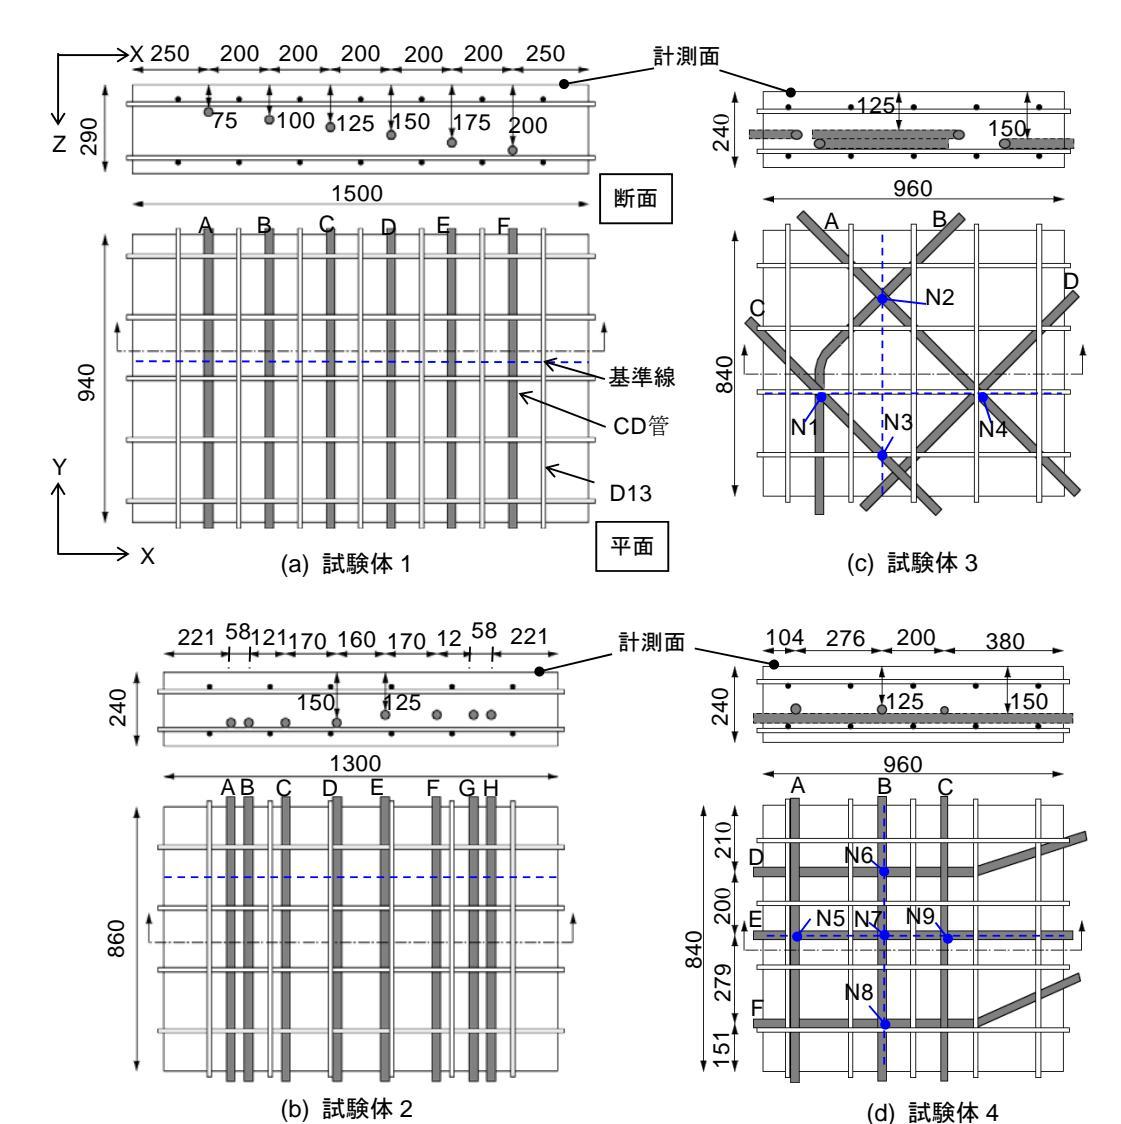
図-1 試験体

実験には, 図-1 に示す RC 床版を模した 4 体の試験 体を製作した。試験体には、呼び強度 27N/mm²、スラン プ18.0cmの普通コンクリートを打ち込んだ。各試験体と も上端と下端のX, Y方向にD13@200mmを配筋した。 上端筋のかぶり厚さを 40mm とした。CD 管は試験体 4 の管 C のみを呼び 16 (外径 21mm, 内径 16mm) とし, 他は呼び 22(外径 27.5mm,内径 22mm)とした。図中 の基準線は、後述の考察での装置の走査線である。 試験体中の CD 管の諸条件に関して, P1~P6 のパラメ

試験体 1: P1 に着目し, 深さ 75~200mm の範囲に管 A ~Fを 25mm 刻みで埋設した。

試験体 2: P5 と P6 に着目した。P5 に関し, l_h =0mm である管 D, E で鉄筋干渉は「強」, l_h =30mm である管 C, F で「中」, 40mm $\leq l_h$ である他の CD 管で「弱」とな る。P6 に関し, 30mm のあきを有する 2 本の CD 管が埋

設されたケース(管A-B間,管G-H間)を設定した。 試験体3:P2とP4に着目した。P2については,管A ~Dを鉄筋と±45°方向に埋設した。P4について,管B の中央あたりに45°の湾曲部を設けた。

試験体 4: P3~P5 に着目した。P3 について, 管 C の み呼び 16 とした。P4 について, 管 D, F を緩やかに湾 曲させた。P5 について, 管 A, F を *l*_b=0mm とした。

計測の結果として、各技術者に1)上端筋とCD管の平 面の概略位置、2)装置を基準線(図-1)に沿って走査し た場合に検知される埋設物の位置と深さを、実験直後に 報告することを課した。また、結果確認のため、基準面 の輝度モード画像の提出を求めた。技術者 a には参考と して、一部試験体で装置 B による画像の提出を課した。

計測の後日,各試験体中の CD 管の実際の埋設深さを ¢50mm のコア抜きによって計測した。コア抜き箇所は, 試験体 1,2 では基準線(図-1)と各管の交差位置,試 験体 3,4 では図-1 での N1~N9 とした。

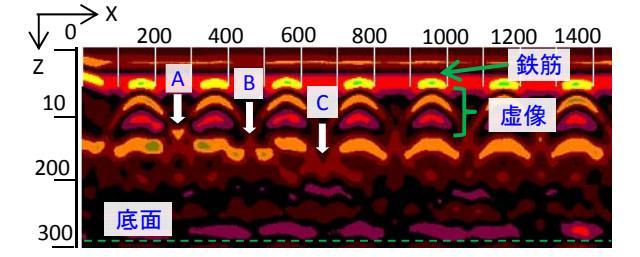
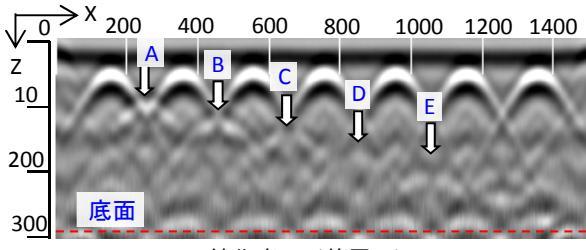
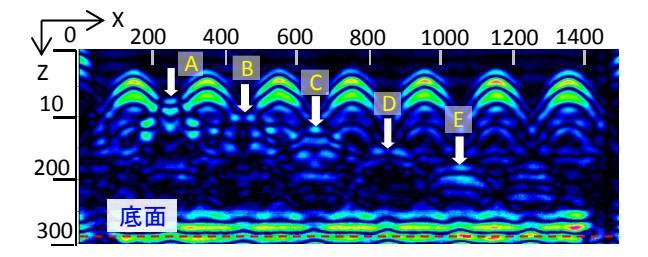
(c) 技術者 c (装置 B) 図-3 試験体 1 の探査結果画像

各技術者による画像例として,試験体1の基準面の輝 度モード画像を図-3に示す。同図(a)~(c)は,技術者 a ~cの結果に対応する。図中,縦軸が試験体の深さに, 横軸が X 方向の水平位置に対応する。また,図中検知さ れた CD 管をの矢印で,試験体の底部を破線で示す。

図-3(a)~(c)とも,深さ 50mm あたりの水平方向に 7 箇所の眉型の像が認められる。これらは鉄筋に対応する 像である。それらのうち(a),(c)では,その下方にも複層 に重なるリンギング(虚像)が観察される。

図-3(a)からわかるように,技術者 a は A~C の 3 本 の CD 管を検知した。同図(b),(c)からわかるように,技 術者 b, c はともに A~E の 5 本の CD 管を検知した。

試験体1では、いずれの管とも*l*_hは100mm 程度であり、P5 に関して、鉄筋の干渉は弱いと推定される。その場合でも、鉄筋のリンギングによって、CD 管の存在の推定が難しくなっている状況が図-3 から理解できる。

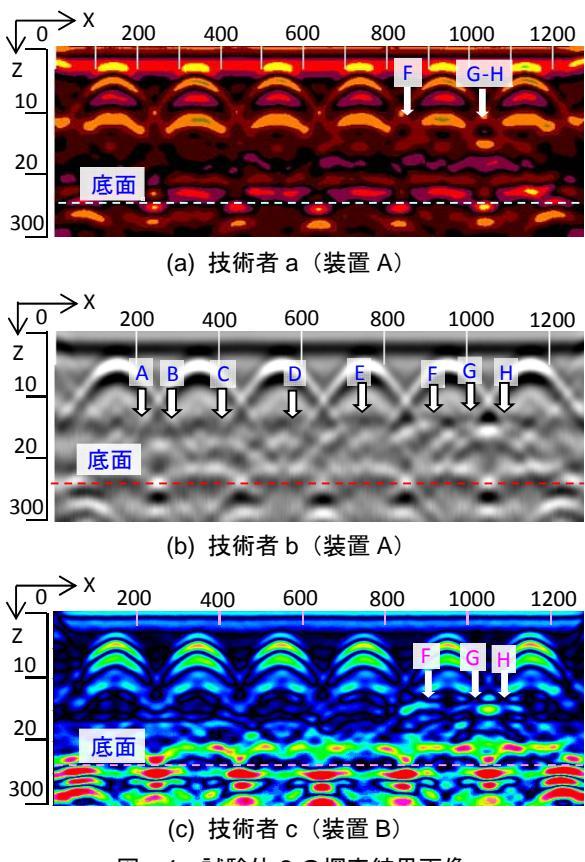
図-4 試験体2の探査結果画像

同じく試験体 2 の輝度モード画像を図-4 に示す。同 図(a)に示すように,技術者 a は管 F, G, H を検知した。 ただし,互いに近接した管 G と H は,1本として認識し た。また,技術者 b は同図(b)に示すように管 A~Hの8 本全てを,技術者 c は同図(c)に示すように管 F, G, H の3本を検知した。

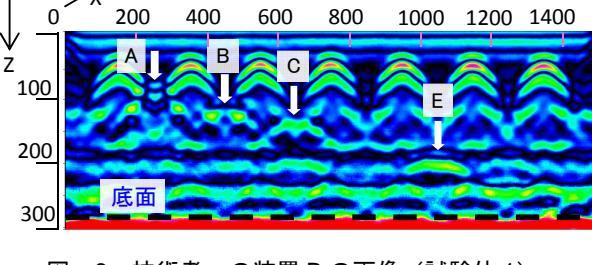
図-6 技術者 a の装置 B の画像(試験体 1)

試験体 2~4 において,技術者 a, c が検知した埋設管 (表-3 の○または◎)は,全て 125mm であった。逆に, 深さ 150mm の管はほとんど検知できなかった。参考と して,技術者 a が装置 B によって計測し,処理した画像 を図-6 に示す。この場合の管の有無は,実験後の処理 画像からのみによって判定された。その結果,埋設深さ 150mm の管 D は検知できず,それより深く埋設されて いた管 E は検知できた。このことから,本実験では埋設 深さ 150mm の管は検知が難しかったものと考えられる。 以下での試験体 2~4 の考察では,特筆しないかぎり,埋 設深さが 125mm の管を主な考察対象とする。

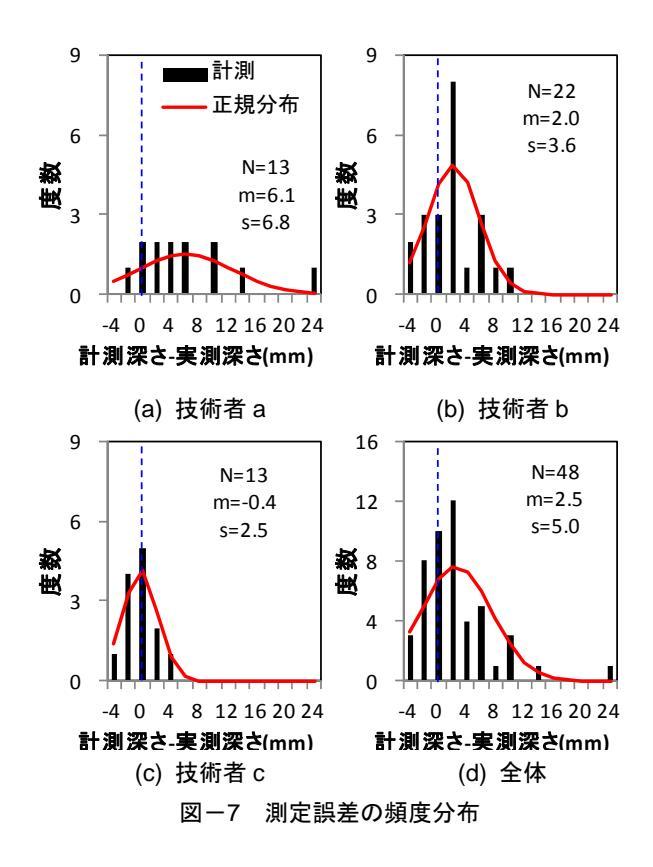
図-5 に示した埋設深さの計測誤差に関して, 階級幅 を 2mm とした場合の度数分布を図-7 に示す。図中, N: 個所数, m:平均, s:標準偏差である。図中, (a)~(c) はそれぞれ技術者 a~cの, (d)は延べ48 箇所全体の計測 誤差の分布に対応する。図には,参考のために,各ケー スに応じた平均と標準偏差の正規分布から得られる度数 分布を曲線で重ね描いた。同図(d)から,測定誤差の多く は-5~10mm に分布していることがわかる。

図-7(d)の全体分布では、計測による度数分布は最頻 値(2mm)よりも小さい範囲に偏っており、正規分布に よる度数分布と異なっていることがわかる。図-7(a)~ (c)は、各技術者の計測による度数分布は図-7(d)と比較 して、正規分布による度数の形状に概ね一致している。 また、図-7(a)~(c)から、技術者間の度数は固有の分布 をしており、技術者 b, c の測定誤差分布の平均およびば らつきは、技術者 a と比較して小さいことがわかる。こ の要因は、同一の条件下での実験結果であることから、 技量に大きく依存すると考えられる。

以上のような技術者ごとの計測値の評価で,計測結果 が補正できると考えられる。結果の補正が可能となれば, 現場計測の精度はより向上すると考えられる。ただし, 技術者 b, c の計測時間が,技術者 a と比較して長かった ことを考慮すると,その要因なども考慮する必要がある。
