論文 反応性骨材を用いた暴露供試体の長期劣化

要旨:反応性骨材を用いた複数の鉄筋コンクリート供試体を1.5年から5年間の長期暴露に供し、コンクリートの外観および内部ひび割れを詳細に目視観察することで、外観劣化と内部劣化のそれぞれの特徴と連続性について検討を行った。その結果、外観ひび割れは鉄筋拘束の方向に依存しながら長さを増すことで進展し、内部ひび割れは、劣化が大きく進んだ場合でも骨材粒子界面、および内部に発生するものが主要であった。内部から表面に連続するひび割れは、劣化の進行とともに鉄筋曲げ加工部に対して約45°の角度をもったひび割れが卓越する傾向を示し、鉄筋外側では曲げ戻しに起因すると考えられる付着切れが認められた。 キーワード: ASR、屋外暴露、ひび割れ、経時変化

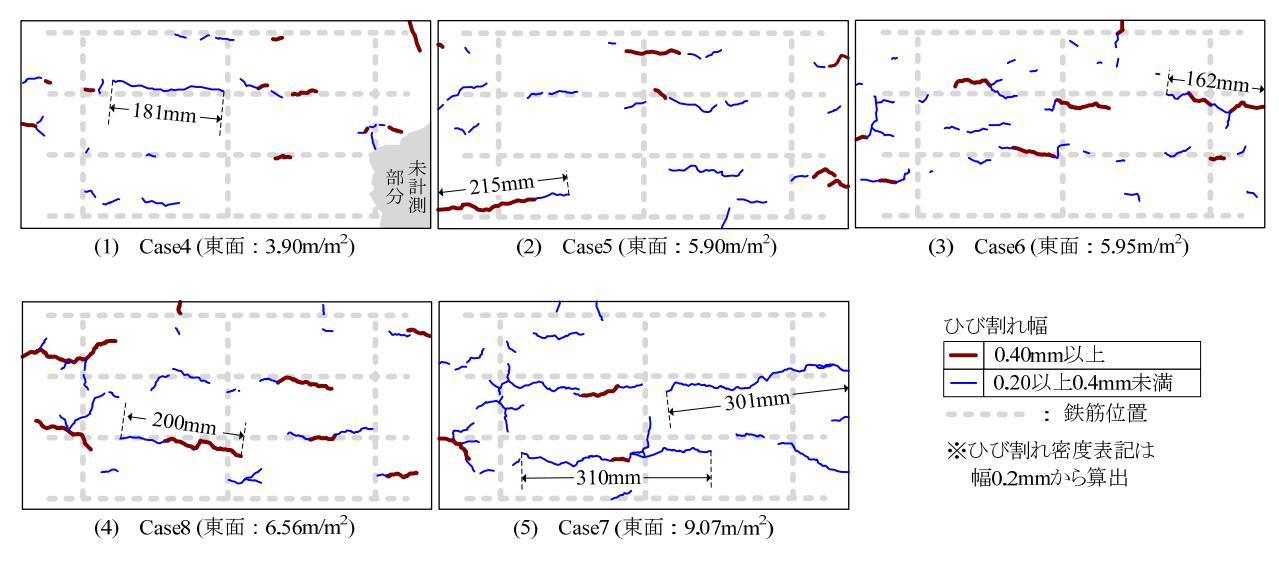
図-4に case4 から case8 供試体の最終(試験実施)段 階における外観ひび割れ損傷図を示す。図-4では、そ れぞれの供試体の東面を代表例として示しており、東面 のみから算出されたひび割れ密度を併記した。また図中 では、幅 0.20mm 以上のひび割れを 0.20mm 以上 0.40mm 未満と 0.40mm 以上の 2 種類の線で表記している。

図-4より、すべての供試体に共通することとして、 軸方向鉄筋と平行するひび割れが主要となっており、鉄 筋の拘束条件に依存した一般的な ASR による外観ひび 割れの様相を呈している。本研究の供試体では、かぶり 厚さが 20mm 程度と薄いことが一つの要因とも考えられ るが、すべての供試体で軸方向のひび割れ発生箇所は、 概ね軸方向鉄筋直上に多く分布する傾向となった。

図-5に示す。ここでは、ひび割れ長さを比較する対象 として、幅0.20mm以上で連続的に認められたひび割れ のうち、最長のものを含め5番目の長さのものまで5本 のひび割れを用いることとした。ひび割れ長さは、連続 したひび割れの両端を直線で結んだ際の長さと定義して いる。なお、計測例は、図-4中に併記した。

最も暴露期間が短い case4 (550 日; 3.90m/m²(東面)) から最も長い case7 (1845 日; 9.07m/m²(東面)) までの差 異を当該 ASR 供試体の経年的な変化と考えると, 外観ひ び割れの形態 (図-4), およびひび割れ長さの延伸傾向

(図-5)より,外観上のひび割れ損傷は,拘束体であ る鉄筋に沿った方向に発生した後,劣化の進展とともに, ひび割れ長さが増大する傾向にあると推察される。

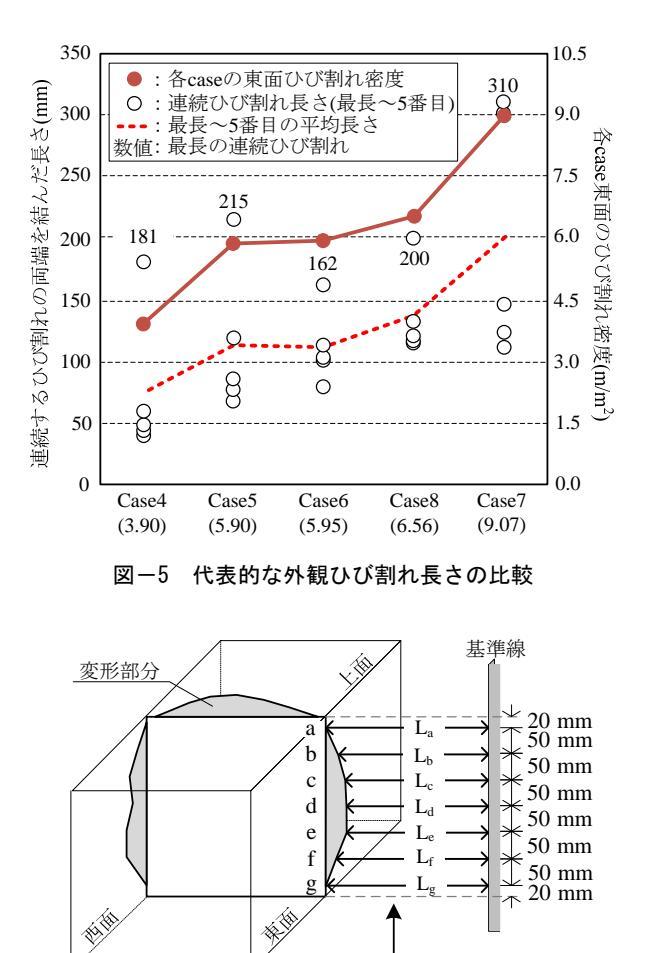
図-6に表面膨張変位量の計測方法を示す。膨張変位 量は、供試体側面に沿って直線状の基準線を設置し、供 試体と基準線の距離を測定することで求めた。測定点は、 供試体の隅角部から20mmの位置を起点とし50mm間隔 で7点とした。なお、測定結果は、測定点の両端にあた る図中a、およびgで計測されたLa、およびLgの計測 値がそれぞれ0mmとなるように、側面全体に一律の傾 斜を与えることで、LbからLfの数値補正を行っている。 case7上面の計測結果を外観ひび割れと併せて図-7

距離を測定

基準線と供試体表面間の

に示す。図-7に示すように、供試体側面は概して丸く 膨らむような変形性状となっており、中央付近を最大と して 1.0mm 程度の膨張変形が認められた。なお、case7 上面では、クラックスケールによる実測値として、図中 (a)の箇所において最大幅 3.0mm, 段差 1.0mm の顕著なひ び割れが供試体南西側で認められており、図-6に示し た測定方法においても,当該箇所を含む測線で同等の変 位量が計測されたことから相応の精度を持って表面の膨 張変位量が計測されていると判断した。

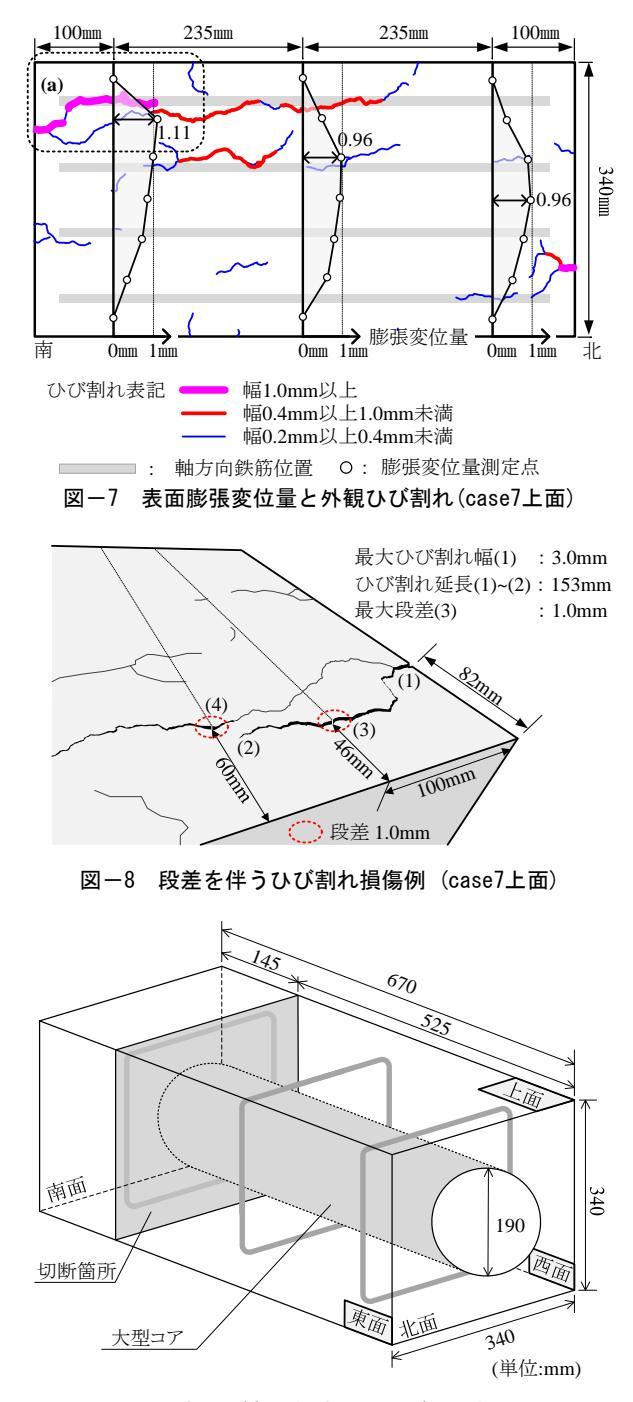
図-9 内部ひび割れ観察面およびコア削孔位置

内部ひび割れ観察面,およびコア削孔位置を図-9に 示す。内部コンクリートの劣化状況については、φ190 ×525mm コア側面のひび割れ観察,ならびに南面から 145mm の位置で供試体の横断方向に切断した切断面の ひび割れ観察によって評価することとした。

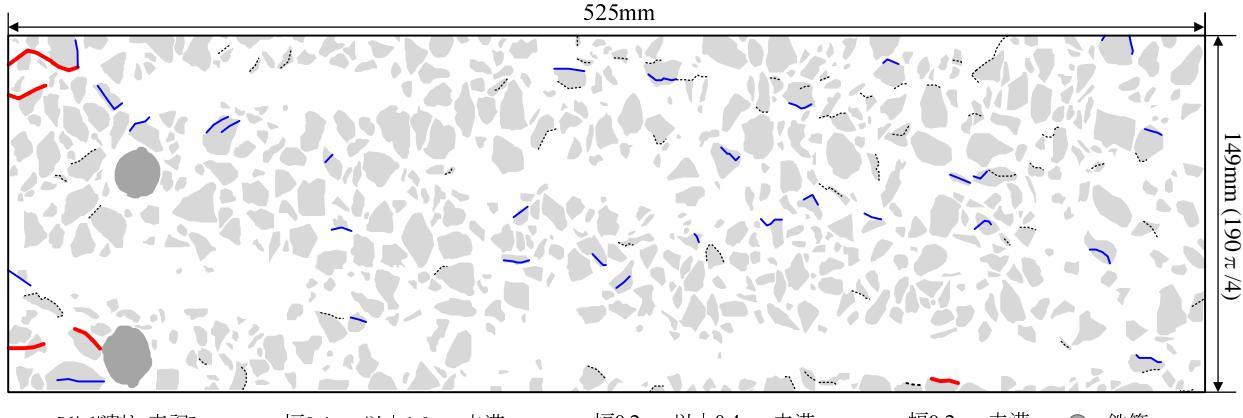
図-10 内部ひび割れ状況(case7の外観東面以深に相当する1/4側面)

図-10に大型コア側面における内部ひび割れ損傷 図の一例として, case7 供試体の 1/4 面 (東側に位置した 1/4 側面)を示す。なお, case4 については大型コア側面 の観察を行っていないため,本節では case5, 6, 7, およ び case8 を検討の対象とした。

筆者らは、既往の研究⁵⁾において、コンクリート内部 に発生した目視レベルで確認できるひび割れ損傷は、主 に骨材粒子の界面、あるいは内部に生じることを明らか としている。図-10に示した case7 供試体(材齢1845 日、外観ひび割れ密度9.14m/m²)においても骨材周りの ひび割れ長さは、幅0.05mm 以上を対象とした全ひび割 れの約85%を占めており、内部ひび割れの発生形態は既 往の研究と同様であることが確認された。

[ひび割れ表記] ―― 幅0.4mm以上1.0mm未満 ―― 幅0.2mm以上0.4mm未満 […] 幅0.2mm未満 ● 鉄筋 [ひび割れ密度] 12.43m/m² (幅0.05mm以上の全てを対象) 5.68m/m² (幅0.20mm以上を対象)

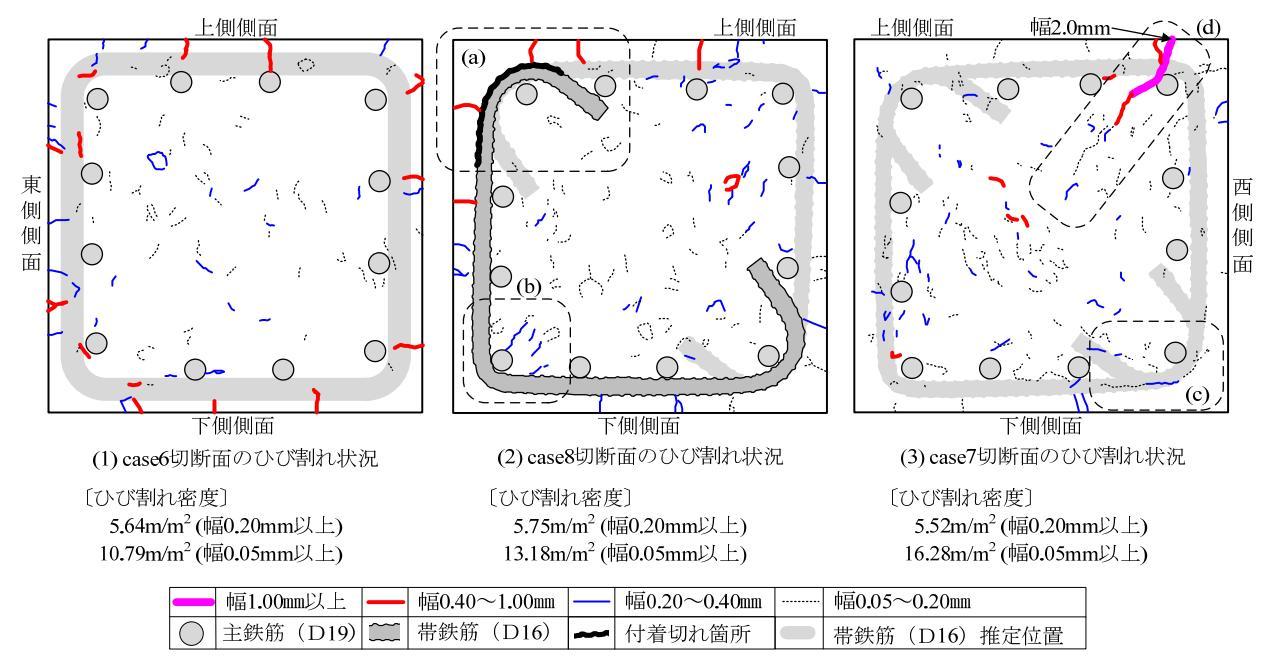
図-12 切断面におけるひび割れ発生

図-12に3体の供試体の切断面におけるひび割れ発 生状況を示す。なお、case8は、1本の帯鉄筋に沿って切 断したことからこれを正確にトレースし、case6、case7、 および case8の他の1本については、推定位置を示した。

図-12(1) (case6 供試体切断面) では、外観に生じ ているひび割れは、表面に対して鉛直方向に生じ、その 先端は帯鉄筋の深さで収束していた。一方、帯鉄筋と一 致する深さに生じたひび割れは、概ね帯鉄筋に沿った方 向(供試体表面に対して水平)に卓越する傾向が見て取 れる。

次に、case6より劣化が進んだ case8 供試体(外観ひび 割れ密度 6.72m/m²)の断面を見ると(図-12(2))、図 中(a)に示す箇所において鋭角フック(2.0D)の部分では あるが、曲げ加工部の外側に明確な付着切れが確認され、 かぶりを剥離するようにひび割れが発生していた。また、 図中(b)では、曲げ加工部内側で側面に対して 45°程度の 角度を持つ複数のひび割れが確認された。

続いて、図-12(3)に示した case7 供試体(外観ひび 割れ密度 9.14m/m²)の切断面を見ると、図中(c)では鉄筋 推定位置ではあるものの, case8 と同様に鋭角フック近傍 で付着切れに結びつくようなひび割れ損傷が認められた。 また,前述の図-8に示した段差を伴う幅 3.0mm のひび 割れに相当するものであるが、図中(d)に示す箇所では, コンクリート表面付近で最大幅 2.0mm を示す鉛直方向 のひび割れを呈し、以深では、側面に対して約45°の角 度をもって帯鉄筋位置を貫通するとともに、供試体中心 付近まで延伸する非常に顕著なひび割れが確認された。

ASR 部材では、コンクリート側面が丸く膨らむ変形を 生じ、これと併せて、鉄筋隅角部は曲げ戻されると考え られる⁴⁾。case8 および case7 の切断面で見られた隅角部 の付着切れ(図中(a), (c))や45°方向に発生したひび割 れ損傷(図中(b), (d))は、内部コンクリートの膨張変形、 供試体隅角部で生じた鉄筋の曲げ戻し、ならびに帯鉄筋 とコンクリート表面の変状に伴ったかぶり部分の損傷状 況を再現していると考えられる。

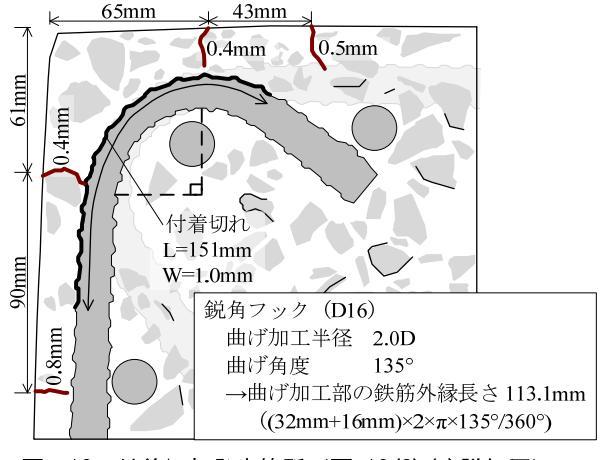
図-13 付着切れ発生箇所(図-12(2)(a)詳細図)

ここで, case8 供試体の断面観察から, 図-12(2)(a) に示した部分を拡大して図-13に示す。

case8 供試体では,帯鉄筋を縦方向に2 等分するように 断面切断を行ったことから,帯鉄筋周囲に生じたひび割 れ損傷が直接観察できている。図に示す通り,鋭角フッ

ク部で生じた付着切れは、長さ151mm で最大幅は1.0mm である。コンクリート表面では、隅角部から 60~70mm 付近においてかぶりコンクリートを剥離するように幅 0.4mm を呈するひび割れが生じており、図-13から帯 鉄筋との位置関係をみると、曲げ加工部の概ね 90°区間 に相当する箇所であった。また、曲げ加工の曲線部分に おける鉄筋外縁の長さは、図中に示す通り約 113mm の 設定であることから、付着切れは曲げ加工部分の全域か ら、さらに 40mm 程度を延長した範囲で生じていたこと が確認できる。
