# 論文 ラベリング試験機による舗装用ポーラスコンクリートの耐摩耗・剥脱 性の評価に関する実験的研究

要旨:本報では、ポーラスコンクリートの摩耗・剥脱に対する耐久性の評価を行うことを目的として、調合の異なるポーラスコンクリート、普通コンクリートおよびアスファルトを対象としたラベリング試験を行った。その結果、本実験の範囲ではポーラスコンクリートの耐摩耗性は、普通タイヤでは表層の結合材が摩耗する程度であり、タイヤチェーンを使用した場合には摩耗が進行するが、その摩耗深さは普通コンクリートと同程度であることがわかった。また、摩耗挙動の定量化手法としてレーザー変位計による形状測定を導入したが、ポーラスコンクリートの断面形状の複雑さから、誤差が大きくなるという課題も明らかとなった。 キーワード:ポーラスコンクリート、ラベリング試験、耐久性、摩耗、剥脱、舗装

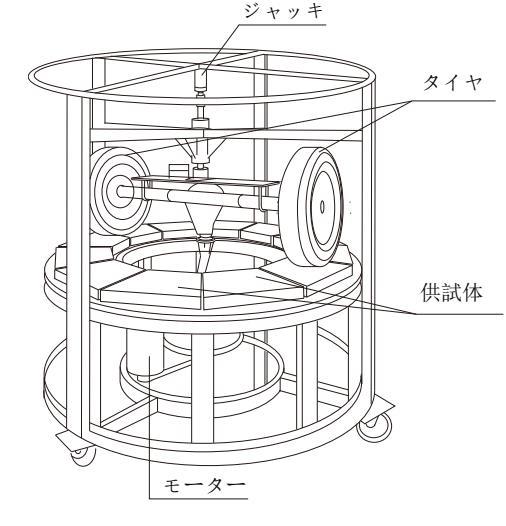
図-1 ラベリング試験装置

図-1に、本実験で使用したラベリング試験機を示す。 同試験機はジャッキ、モーター、固定台およびタイヤで 構成されている。一度に試験できる供試体数は12枚で、 タイヤの数は2個(うち駆動輪は1個)、タイヤの周回速 度は13.5rpm、タイヤのサイズは145/80 R12 74S のもの を用いた。測定時には、タイヤに鉛直荷重を与え、試験 体の上を走行させ、実際に車が走っている様子が模擬で きるようになっている。

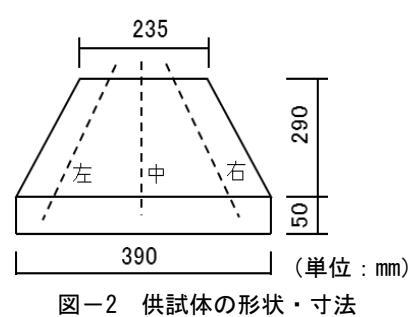
図-2 に供試体の形状寸法を示す。試験装置に合うよ うに供試体の形状寸法は,短 235×長 390×幅 290×厚 50 (mm)の台形平板とした。摩耗試験用の平板供試体以外 に,POC および普通コンクリートでは φ 100×200mm の 円柱供試体を作成して圧縮強度試験に供した。密粒度ア スファルトでは 100×150×530mm の角柱供試体を作成 し,そこから φ 50×100mm のコア供試体を採取して,圧 縮強度試験を行った。

(破線はレーザ変位計による形状計測位置)

二つ目は、レーザー変位計を用いて POC 供試体の表面 形状を実測し、摩耗・剥脱深さの測定を行った。写真-2 に、供試体の表面形状の計測装置を示す。測定位置は、 図-2 中に破線で示すように、供試体の左、中および右 の3か所とし、1 水準につき2供試体であるため計6か 所測定した。測定タイミングは、実験1ではタイヤの走 行開始後5、15、35、59時間後とし、実験2では5、10、 30、50、100、160、220分後とした。 4 実験結果とその考察

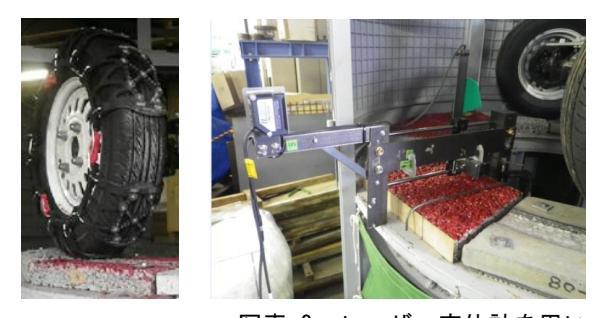
写真-1 タイヤ チェーン

ラベリング試験時には、油圧ジャッキでタイヤ2輪に 合計5kNの鉛直荷重(軽自動車の輪荷重を想定)をかけ、 供試体の表面を走行させた。その際、まず実験1として、 普通タイヤのままで合計59時間走行させ、その後、実験 2として、同じ試験体を用いてタイヤチェーン(ポリウ レタン製のベルトに金属スパイクのついたもの、写真-1 参照)を装着して合計220分走行させた。供試体は全部

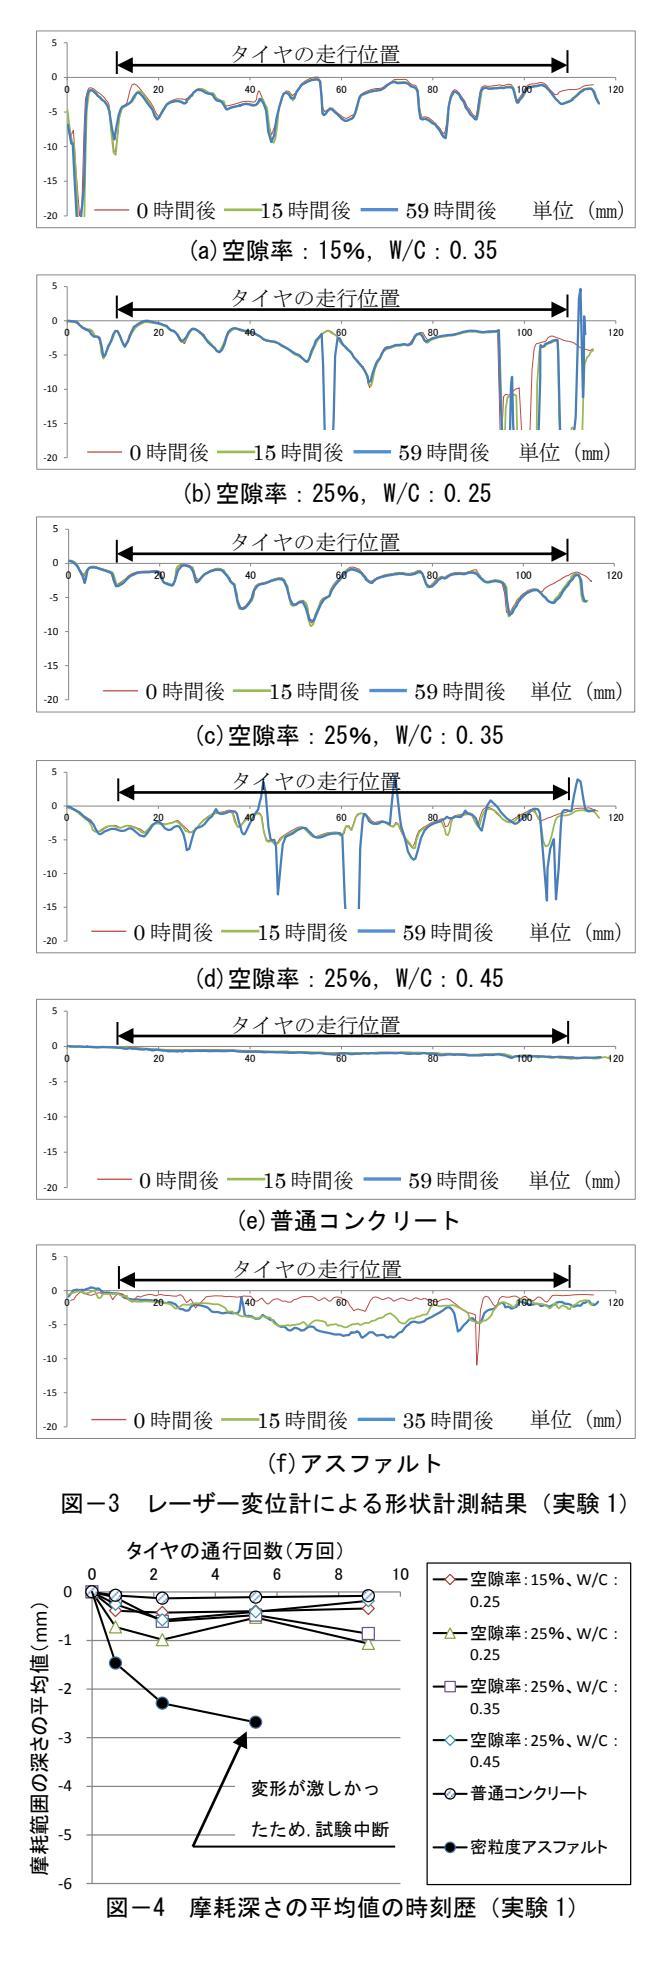
図-3 は、レーザー変位計による形状計測結果の例を 示す。縦軸は供試体の表面の凹凸変化量(mm),横軸は供 試体の測定位置(mm)を表す。同図は、POC 供試体の実験 前および 15 時間、59 時間後の表面形状の比較を示す。 タイヤの走行位置(タイヤの通った幅)は、測定位置 10~110mm の間である。ここで、タイヤによる走行以前 に、供試体の作成時および設置時の精度に起因する供試 体表面の勾配(最大 2%程度)が確認されたが、この初 期の勾配は試験結果に影響していないものとして考察を 進める。

図-3 (a)~(d)に示す POC については、タイヤの走行 後の劣化が少ないという状況がある程度正確に測定でき ている。ただし、表面の結合材の剥落や計測位置以外の 部分の骨材の剥脱などは、形状計測結果のみを用いた定 量的な劣化状況の評価が難しい。また、供試体によって は、図-3(d)のようにタイヤの走行前後に測定された深 さが逆転している部分や、図-3(b)の右端付近のように、 深い空隙の傾斜の厳しい部分で測定値が安定しないもの など、断面形状が複雑な POC に特有な、測定位置が微妙 にずれただけで表面形状が大幅に変わってしまうことに 起因する測定誤差も見られる。この点は、普通コンクリ ートなどの測定と大きく異なる部分であり、測定誤差の 低減方法を再検討する必要がある。図-3(e)に示す普通コ ンクリートでは、摩耗等は検出されなかった。

図-3(f)に示す密粒度アスファルトは, POC と普通コ ンクリートに比べ,主に塑性変形に起因したと考えられ るわだち掘れが発生し,大きな段差による試験装置への 負荷が問題となったため,測定開始35時間後に供試体を 撤去して,ダミーのコンクリート供試体と交換したうえ で他の供試体の試験を継続した。撤去した密粒度アスフ ァルト供試体については,撤去時の状態のまま実験2に 供した。

図-4 には、摩耗深さの指標値として、摩耗範囲の深 さの平均値とタイヤの通過回数の関係を示す。普通コン クリートは目視による評価結果のとおりほとんど摩耗は 検出されなかった。アスファルトは最初に表面が急激に 削られ、その後徐々にわだち掘れが進んでいく傾向が見 られる。POC は空隙率 25%の結果が若干安定しないが、 これは前述した深い空隙部分の測定誤差による影響が大

きいと考えられる。その証拠に、図-3(b)に示すとおり、 右端部の空隙以外のタイヤの走行範囲がほとんど摩耗し ていない。他の POC では、普通コンクリートよりは多い ものの、アスファルトと比べると 1/3 程度の摩耗深さと なっていることが分かる。

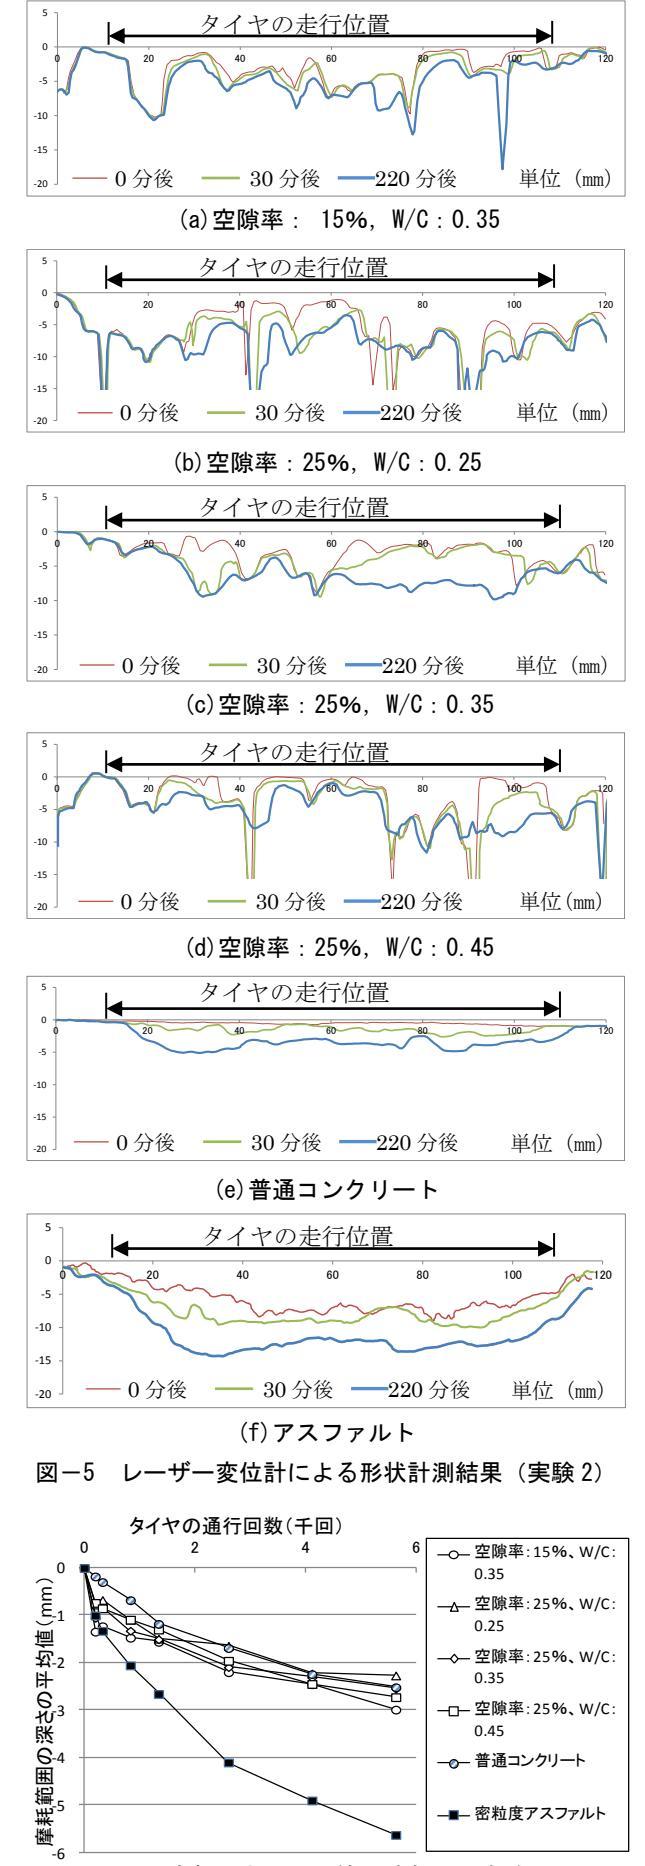
図-6 摩耗深さの平均値の時刻歴(実験2)

図-5に、タイヤチェーンを使用した場合の、レーザ

ー変位計による形状計測結果の例を示す。縦軸は供試体の表面の凹凸変化量(mm),横軸は供試体の測定位置(mm) を表す。同図は,普通タイヤによる試験(実験1)が終 了した後の供試体をそのまま使用しているため,初期状 態は実験1の終了時の状態となる。図-5には,実験2 の開始前および10分,100分,220分後の表面形状の比 較を示す。形状測定の結果からも,タイヤチェーンの使 用により,供試体の種類に関わらず,急激に摩耗・剥脱 が発生していることがわかる。

図-6 に、摩耗範囲の深さの平均値とタイヤの通過回数の関係を示す。同図におけるタイヤの通過回数0回時の摩耗深さの平均値は、0として作図している。

図によれば、アスファルトが他の供試体と比べて大き く、-6mm 程度の摩耗深さが計測されている。一方で、 POC は空隙率 25%、W/C=0.35 の供試体が-3.1mm と他と 比べて大きな摩耗深さとなっているものの、他の POC は 普通コンクリートと同等かむしろ少ない。このことから、

顕著な剥脱などが起こらない場合には、粗骨材量の多い POCでは、耐摩耗性は普通コンクリートと同等かそれ以 上の性能を有するといえる。なお、荷重条件や走行速度 などの外的作用が大きくなると POC の骨材の剥脱につ ながるなど本実験結果と異なる様相を呈することも予測 される。この点については今後の課題としたい。
