#### AE 法による曲げ試験下での FA コンクリートの自己治癒性能の検証 論文

要旨:近年,新設の構造物では高耐久性が求められる中で,自己治癒コンクリートが注目されている。ま た, 混和剤としてフライアッシュを混入することで, 長期的なポゾラン反応によりコンクリートの自己治癒性 能向上が期待されている。本研究ではスリットを設けた角柱の曲げ試験によるひび割れの導入とその治癒お よび治癒後の破壊挙動を AE 法により評価することにより、治癒後の性状評価を試みた。AE 法による計測 の結果, b 値や2次元位置評定から自己治癒の効果を示すことができた。また, フライアッシュを混和する ことによる自己治癒性能の変化を定性的ではあるが捉える事ができた。

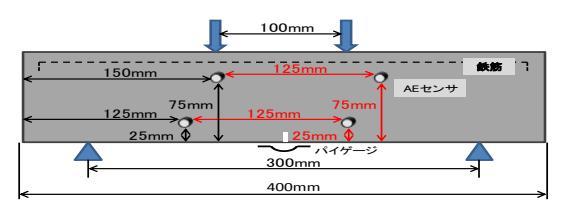
図-1 供試体とセンサの配置

AE センサは、60kHz 共振型を用い、グリスにて供試体 に密着させた。使用した計測システムは 4ch のものであ り、図-1に示すようにAEセンサの配置が底辺125 mm, 高さ 50 mm の平行四辺形となるように設置した。この理 由としては、それぞれのセンサが 3 つで三角形をなすよ うに配置することでより正確な 2 次元位置評定を行うた めである。検出した信号はプリアンプで 40dB の増幅を 行い AE 計測器により計測した。しきい値は 40dB に設定 した。AE パラメータによる解析として、ひび割れ幅と AE 発生数の関係、破壊過程を識別する b 値、2 次元位置評 定を行い、治癒効果を評価した。

劣化促進と治癒の手順を以下に示す。載荷時の AE 測 定の様子を図-1 に示す。供試体への損傷導入は4点曲 げ試験により行い、パイゲージを用いてひび割れ幅が 0.4mm に達するまで載荷した。また,載荷中は同時に AE の測定を行う。載荷の前後にマイクロスコープによる供 試体表面の撮影をし,自己治癒進行状況を目視により確 認をした。治癒環境は,20℃の水中およびフライアッシ ュを混入したものでは20℃の気中環境下で行った。なお 各ケースの記号は,フライアッシュ無混和の場合を

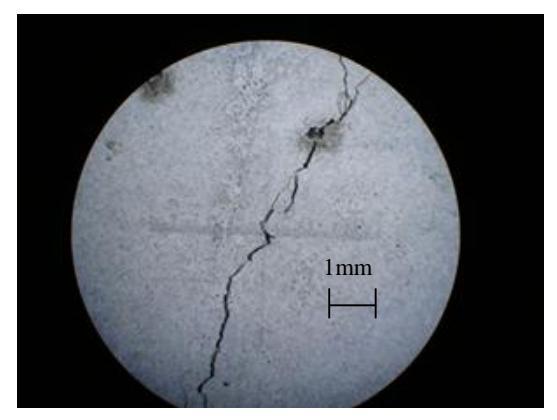
写真-1(a) FA0 初載荷後

写真-1(a), (b), (c), (d)に, マイクロスコープ(倍 率 20 倍) で撮影した供試体スリット付近の自己治癒進行 状況の一例を示す。写真-1(a), (b)を見ると, 供試体表 面にひび割れが発生していることがわかる。写真-1(c), (d) はそれぞれの供試体を 2 週間水中で治癒させた後の 写真である。初載荷後と2週間治癒させたものを比較す ると、どちらの供試体でもひび割れ箇所から析出物が析 出しひび割れが閉塞しつつあることがわかる。また2回 目載荷を行った後も析出物の析出が確認されている。一 方, FA15気中では析出物によるひび割れの閉塞は見られ なかった。このことから、コンクリートは曲げによって 発生した約0.4mmのひび割れでも水中にて治癒を行えば、 析出物によりひび割れが閉塞をすることが確認された。 しかし、これはフライアッシュ混和の有無かかわらず閉 塞しており,フライアッシュの混和による自己治癒性能 の向上効果は確認できなかった。そこで以下の AE 法に よる評価を用いて, フライアッシュによる自己治癒性能 の向上を検証する。

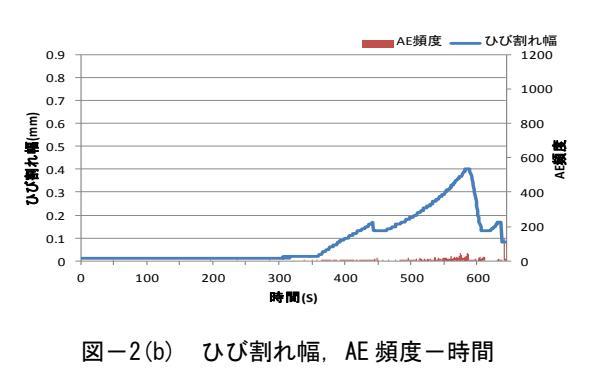
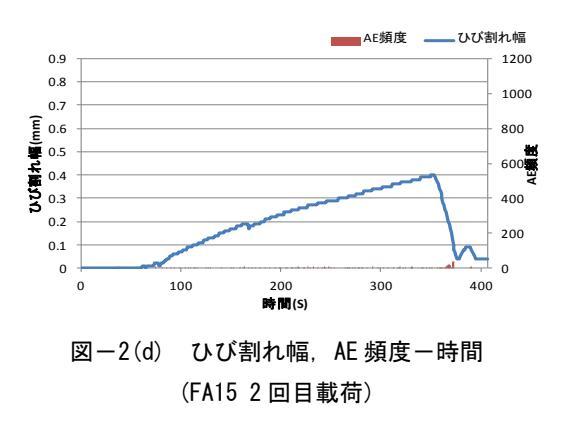
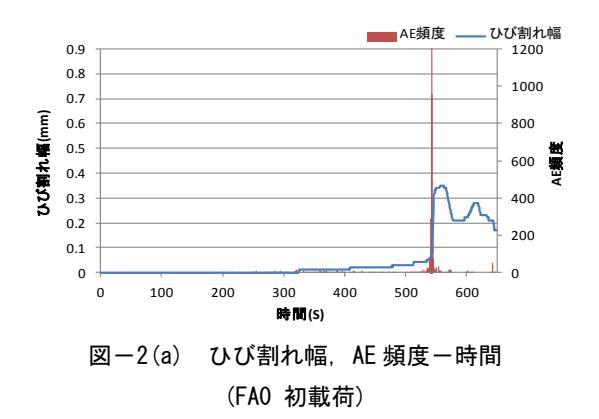
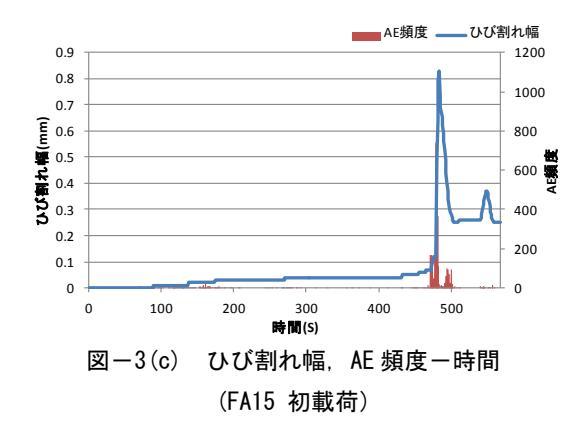
(FA0 2 回目載荷)

図-2(a), (b), (c), (d), (e)および(f)に, AE 頻度 および、ひび割れ幅と時間の関係の一例示す。時間軸の 0の定義は載荷開始時とする。ここでは、各ケースの初載 荷時と2回目載荷時の結果を示した。まず,各ケースの 初載荷時と2回目載荷時の結果について比較する。全て のケースにおいて, 初載荷時はある荷重に達するとひび 割れが突発的に大きく開き、それに伴い AE も集中的に 発生していることがわかる。このことから、コンクリー トが脆性的に破壊挙動を示していることがわかる。2回 目載荷時では、初載荷時とは異なりひび割れは荷重の増 加に伴い徐々に広がり, AE もひび割れ幅の増大に応じて 発生している。この結果から, FA0, FA15 ではカイザー 効果が失われており自己治癒が行われていることがわか る。しかし、各ケースでの有意な違いは認められず、フ ライアッシュ混入による自己治癒性能の向上は確認でき なかった。

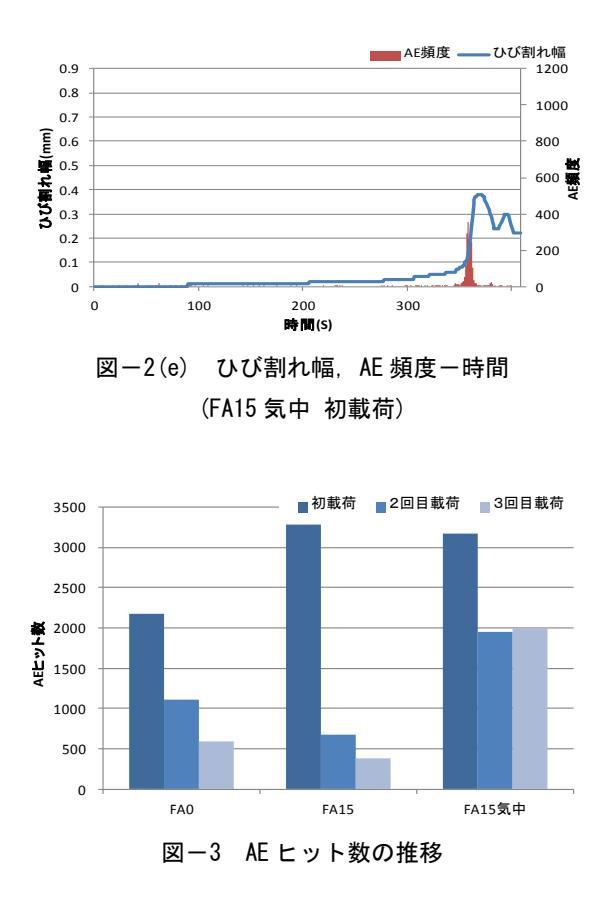
図-3 に載荷時に計測された初載荷から3回目載荷ま でのAE ヒット数の推移を示す。値はそれぞれ3本の供 試体の平均値である。全てのケースにおいて,初載荷時 に最大のAE ヒット数を示しており,2回目載荷以降の AE ヒット数は減少している。FA0とFA15では2回目載 荷および3回目載荷で大きくAE ヒット数が減少してい る。FA15気中では,2回目載荷にAE ヒット数の減少は 見られるものの,3回目載荷時にはわずかに増加する結 果となった。この要因としては,FA15外割は気中で治癒 を行ったため水和に必要な水分が不足し,十分な治癒が 行われていないことが予想できる。したがって,載荷時 にコンクリート内部のひび割れ同士が接触することによ る2次AE が発生したのではないかと考えられる。この 現象についてはAE ヒット数のみでは評価が困難であり, 他のパラメータによる評価の検討が必要である。

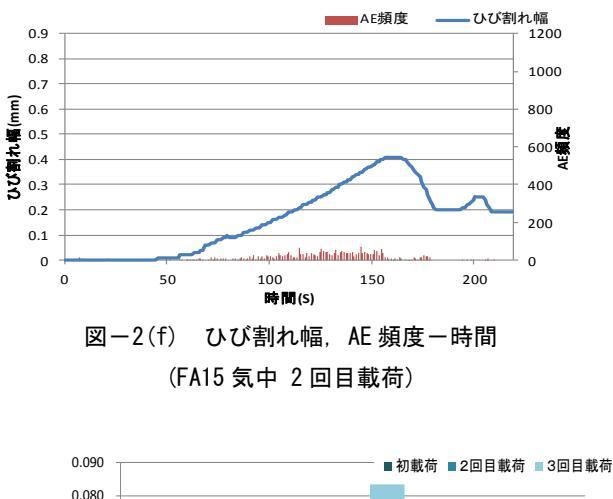
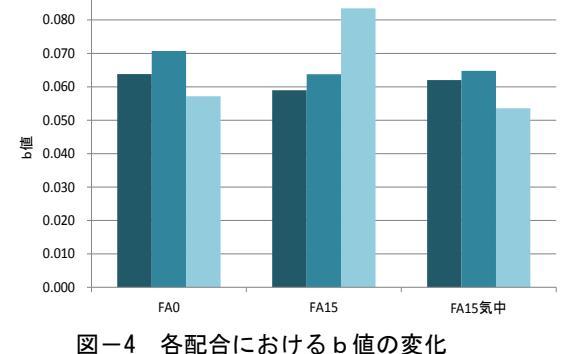
図-4に各ケースのb値のグラフを示す。値は、それ ぞれ3つの供試体の平均値を示したものである。2回目 載荷の時点までは、それぞれの挙動の有意な違いは見ら れない。しかし、FA0とFA15気中では3回目の載荷に おいてb値が減少しているのに対し、FA15では3回目 載荷でb値が増加している。つまり、FA0およびFA15 気中は2回目載荷から3回目載荷にかけて、大規模な破 壊が卓越し、FA15では小規模な破壊が卓越しているこ とがわかる。FA15では大規模な破壊を生じるレベルの 析出物は析出されておらず、フライアッシュ混入による ひび割れの付着力の向上は見られなかった。

b 値は, 破壊過程を識別するパラメータとして用いられ, AE 総発生数の対数と最大振幅の分布曲線の傾きから得られる。本研究では以下の式(1)をもとに算出した<sup>4</sup>。

b 値が大きくなれば小振幅の破壊が卓越し破壊規模は 小さく、b 値が小さくなれば大振幅の破壊が卓越し破壊 規模は大きくなる<sup>4)</sup>。

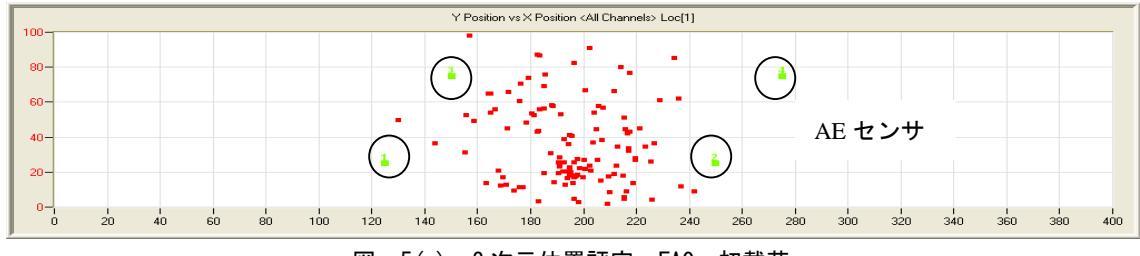
図-5(a) 2次元位置評定 FAO 初載荷

図-5(a),(b),(c),(d),(e)および(f)に,FA0,FA15 の初載荷時および3回目載荷時の2次元位置評定の結果 の一例を示す。図は供試験体の100×400mmの面を示した ものであり,円で囲んだポイント1から4はAEセンサ の取り付け位置を示す。また,図-5(a),(d)は位置評定 結果全体を示したものであり,図-5(b),(c),(e),(f) は,エネルギーが大きいものほど,破壊により放出され るAEが大きいことから,エネルギーを35db<sup>2</sup>以上含むも

のに限定したものである。ここで各ケースのデータを比 較し, エネルギー35db<sup>2</sup>をしきい値とした時に最も有意な 差が見られたことから, エネルギー35db<sup>2</sup>をしきい値とし た。図-5(a),(d)を見ると,中央部にAEが多く発生し ていることがわかる。しかしこのままでは,2回目載荷以 降 AE 発生の減少傾向は見られるが,ケース毎の差は見 られなかった。そこで,エネルギー35db<sup>2</sup>以上を持つAE に限定した図-5(b),(c),(e)および(f)を比較する。FAO の初載荷時はスリットを入れた供試体中央 200mm付近 に広く分布していることが分かるが,3回目載荷では,供 試体表面の観察と位置評定の結果を合わせると,スリッ ト付近に発生したひび割れ付近に比較的大きなAEが集 中していることがわかった。また,FA15では,初載荷時 は FA0 同様, スリットを入れた供試体中央 200mm 付近 に広く分布している。しかし 3 回目載荷では, 位置評定 可能な AE はほとんど検出されなかった。2 次元位置評定 精度の問題も考えられるが,位置評定で検出可能な AE が 検出されないということから, 析出物が付着力を十分に 持つほど析出しておらず, 載荷時に再びひび割れが開い たため, 3 回目載荷時にはエネルギーを 35db<sup>2</sup> 以上持つ AE が発生しなかったものと考えられる。これはb 値での 考察と同様の傾向を示している。フライアッシュを外割 混入した自己治癒コンクリートでは, 一般的には力学的 な特性は回復しないとされている。よって本研究におい ては, フライアッシュ混入によるひび割れの付着力の向 上は確認されなかった。
