論文 既存両袖壁付 SRC 柱部材の耐震補強に関する実験的研究

要旨:既存 RC および SRC 造の集合住宅の耐震診断の結果,構造耐震指標(Is 値)が構造耐震判定指標(Iso 値) をわずかに下回る建物において,居ながらかつ補強負担を各個公平にして耐震補強する必要がある。本研究 では,廊下側又はベランダ側からモルタル増し打ち補強ができる両袖壁 SRC 柱部材の補強を袖壁の両袖壁・ 両面 4 面,両袖壁・片面 2 面,片袖壁・片面 1 面の補強位置を実験変数として実験を実施し,袖壁位置による 補強効果を確認し,モルタル増し打ちによる耐震補強設計の基礎資料を得た。

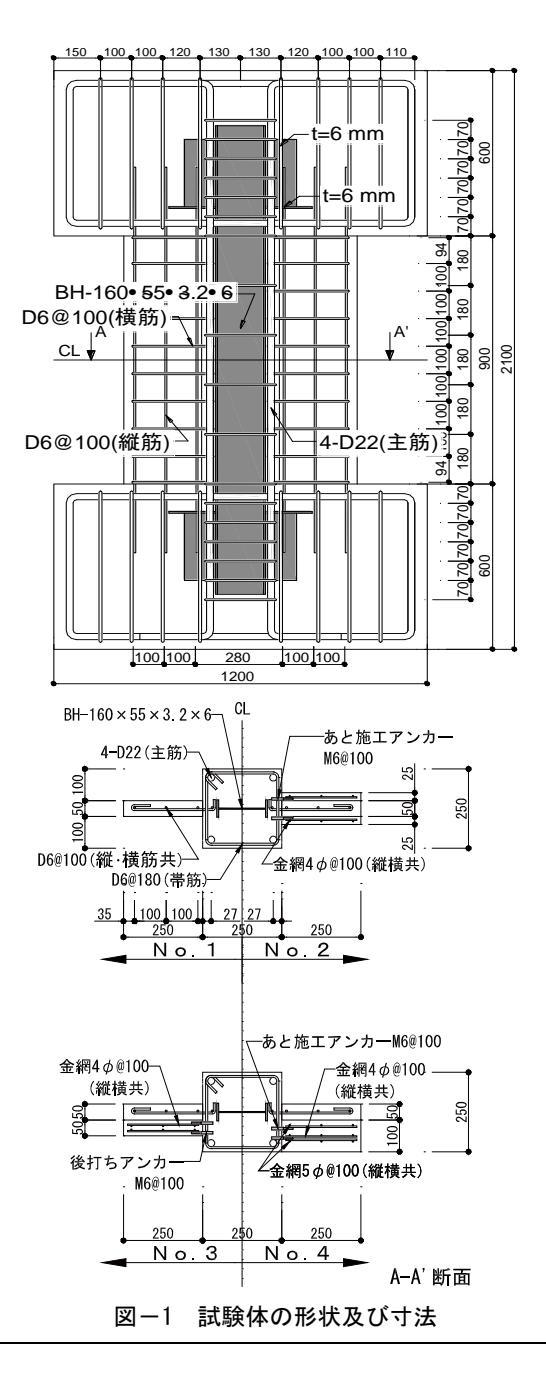
試験体の形状及び寸法は図-1に示す通りで、袖壁が 柱中央に設置された約 $1/3 \sim 1/4$ モデルである。柱部分の コンクリート断面は $B \times D = 250 \times 250$ mm,内法高さは 900mm (せん断スパン比:M/Qd = 1.02),主筋 4 - D22 ($_{rPt}$ = 1.24%),帯筋 D6@180 ($_{rPw} = 0.14\%$)である。鉄骨断 面は H 形断面とし、 $BH - 160 \times 55 \times 3.2 \times 6$ で柱中央に配 置されている。袖壁部分のコンクリート断面は $t \times l_c = 50$ × 250 mm (t:袖壁厚さ, l_c :袖壁長さ),壁筋は縦筋, 横筋共に D6@100 (壁筋比: $p_{sh} = 0.64\%$)である。

補強方法は,高強度無収縮モルタル材と溶接金網鉄筋 (4 Φ 又は 5 Φ の @ 100)を用い,補強モルタル量(厚さ 100mm)及び補強鉄筋比を同量として,これらを4面,2 面及び1面に補強する。無収縮モルタル材などを用いて 増し打ち補強する場合は,既存部と補強部を一体化させ るために既存部増し打ち表面を 1/3 (33%)程度目荒ら しした。50mm角の交点(68箇所)を中心とした半径20mm の円とし,目荒らしの深さは3~5mm程度とした。目荒 らし面積はおよそ,38%である。また,既存柱及び梁(ス タブ)部材にはネジ径 6mm のあと施工アンカーを@100 で設置し,溶接金網鉄筋と結束した。

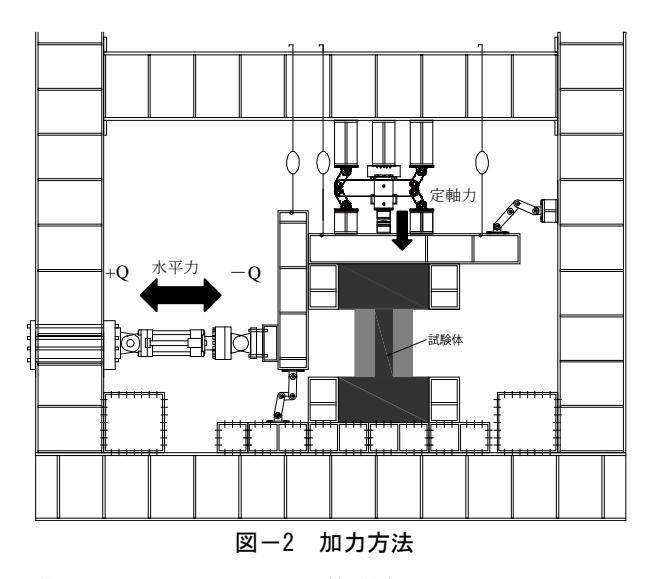
実験方法は、図-2 に示す通りで、柱頭、柱脚の回転 を拘束した加力装置を用いて行い、ローラー支持された オイルジャッキにて一定軸力 N (=0.2N₀, N₀=_c γ_u ・bD・ F_c+_sA・_s σ_y +_rA・_r σ_y , (SRC 柱のみの軸圧縮耐力)_c γ_u : コ ンクリートの F_cに対する低減係数, F_c: コンクリート設 計基準強度, bD: コンクリート断面積, _s σ_y : 鉄骨降伏 強度, _sA: 鉄骨部分の断面積, _rA: 鉄筋断面積, _r σ_y : 鉄 筋降伏強度) を作用させた後, アクチュエータにより逆 対称モーメントが生じるように静的に正負水平力を作用 させる。

載荷条件は漸増正負繰り返し載荷とし、部材の水平変

位量±4.5, 9, 18, 27mm(部材角 R=±0.5, 1.0, 2.0, 3.0%)を各2サイクルずつ載荷させ,その後正加力で R=4.0%まで一方向載荷する。

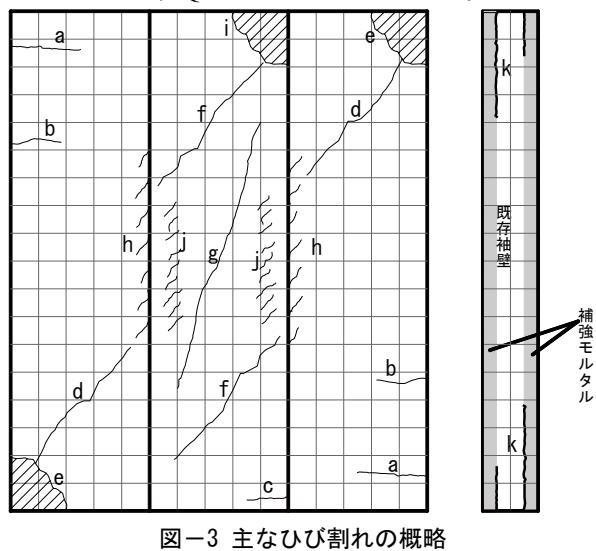
主な初期ひび割れの概略を図-3 に、各試験体の実験 終了時の破壊性状を図-4 にそれぞれ示す。

無補強 No.1 試験体では,袖壁の曲げひび割れ(a)が R=0.01~0.02%, Q=31~50kN で発生し,袖壁のせん断ひ び割れ(d)が R=0.48%, Q=93kN で柱の曲げひび割れ(c) が R=0.19%, Q=49kN,柱のせん断ひび割れ(f),(g)が R=0.18~0.50%, Q=170~241kN で発生した。R=0.5%時

では、柱主筋に沿った付着割裂ひび割れ(i)及び柱と袖 壁の境界部分に細かいせん断ひび割れ(h)が材軸に沿 って発生する。その後 R=1.0%には、せん断ひび割れ(d) が圧縮側に進展して、せん断圧壊(e)すると共に、(d)、 (h), (i)のひび割れ幅が増大する。最大耐力以後はこれ らせん断ひび割れ(e), (d), (h), (i)がずれ, さらにコン クリートがせん断剥落する。

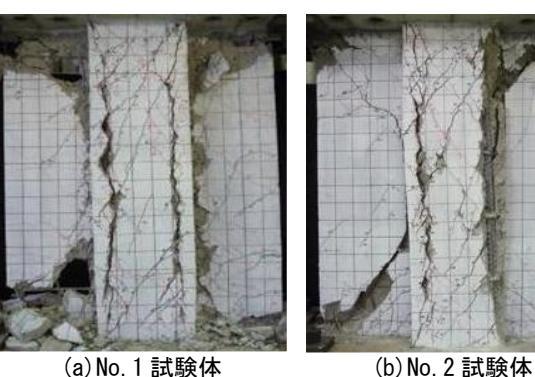
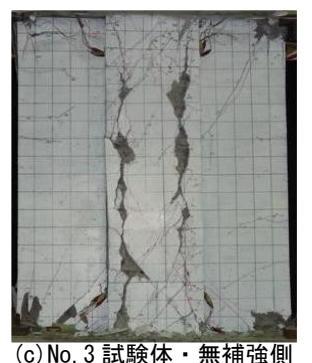
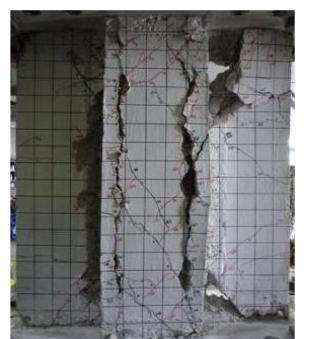
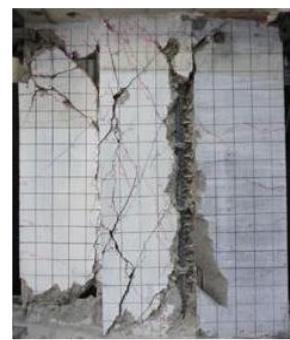
(f) No. 4 試験体・補強側 (e) No. 4 試験体・無補強側 図-4 加力終了時の破壊状況

両袖壁両面補強した No.2 試験体では,ほぼ No.1 試 験体と同様のひび割れ発生性状であるが、発生荷重が No.1 試験体と比べてほぼ 1.5 倍程度高くなる傾向がみ られた。最大耐力 R=1.0%程度では袖壁のせん断圧壊 が著しくなるとともに、境界部分に生じているひび割 れ(h)よりも主筋に沿った付着割裂ひび割れ(i)の破壊 が著しくなる。これは柱部材と増し打ちモルタルとの 間のあと施工アンカーにより,境界部分のひび割れの 進展が抑制されたためと考えられる。R=1.5%以後には, 袖壁既存部コンクリートと増し打ちモルタルとの境界 面にひび割れ(k)が生じ、以後このひび割れが進展し、 既存部と補強モルタルが分離する。

両袖壁片面補強した No.3 試験体の破壊性状は, 無補 強側と補強側で相違し, 無補強側は No.1 試験体とほぼ 同様のひび割れ発生性状を示すが、発生荷重は、ほぼ 2倍程度高くなる。一方,補強側では No.2 試験体と比 べるとひび割れ発生性状はほぼ同様であるが、破壊性 状はモルタル部の圧壊及び柱部材の付着割裂の破壊が 著しくなる。また、既存袖壁と増し打ちモルタルとの 境界面でのひび割れは、部材角1.7%程度で生じている。 境界部でこれは一ヶ所の補強モルタル量が No.2 試験 体と比べて2倍となったためあと施工アンカーも一ヶ 所に集中し,既存部とモルタルとの境界部分の破壊が 抑制されたためと考えられる。

片袖壁片面補強した No.4 試験体では, 無補強側の袖壁 は No.1 試験体とほぼ同様のひび割れ及び破壊性状を示 すが、補強した側の袖壁は、補強モルタルには大きく損 傷するせん断ひび割れ等は生じていないが、柱の付着割 裂ひび割れが影響して,柱と袖壁の境界部分の袖壁側の 表面が剥がれるように少しモルタルが剥落している。ま た, No.1~3 試験体は柱と袖壁の境界部分のひび割れは 左右共ほぼ同じ時期に発生し、ほぼ同じ性状で進展して いったのに対し, No.4 試験体は無補強側の袖壁がせん断 破壊し、その後この袖壁の破壊が著しくなると共に、補 強側の既存袖壁,補強袖壁が変形の増大と共に順次破壊 していく傾向がみとめられる。さらに、補強した袖壁の 無補強側は No.1 試験体と比べ, 袖壁隅部のコンクリート の圧壊が抑制されている。

(a) No.1 試験体

(d) No. 3 試験体・補強側

以上より、増し打ち補強することにより柱と袖壁の境 界部分のひび割れが抑制された。また、増し打ち補強を

片面に集中させた場合,無補強側は無補強試験体とほぼ 同様の挙動を示し柱部材の破壊状況としては、袖壁部分 が徐々に破壊しているものと考えられる。

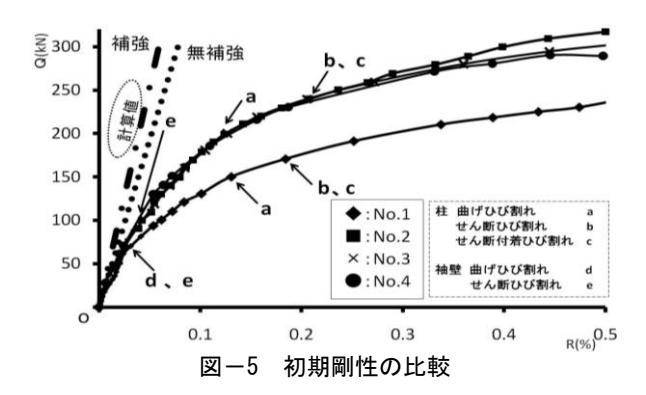
各試験体の部材角 R=0.5%までの初期の剛性及び履歴 曲線を図-5及び図-6にそれぞれ示す。これら図中の縦 軸は作用せん断力(Q)を、横軸は部材角(R)を示す。

初期の剛性は、袖壁に曲げひび割れやせん断ひび割れ が発生するまではほぼ直線的であり、無補強試験体では R=0.03%, Q=60kN 程度でこれらのひび割れが発生して, 剛性が2割程度低下し、また補強試験体は補強箇所に関 わらず,ほぼ R=0.05%, Q=100kN 程度でひび割れが発生 し、その後剛性が3割程度低下する。さらに、実験変数 に関わらず柱部材にひび割れ(a),(b),(c)が R=0.15~0.2% で発生し、剛性が低下する。R=0.2%以後の剛性は実験変 数に関わらずほぼ同じであり、その耐力も補強の形状に

関わらずほぼ同じで,無補強に比べて3割程度上昇して いる。

図-5 中には,鉄骨及び鉄筋を考慮して求めた無補強 No.1 試験体の初期剛性(点線)を,さらに補強試験体で は既存コンクリートと補強モルタルのヤング係数を等価 して求めた初期剛性(一点鎖線)を示す。これらより, ひび割れ発生前の初期剛性はほぼ計算値と一致している と考えられる。

以上より、袖壁を増し打ち補強することにより、 R=0.5%まで耐力が無補強に対して約1.3倍増大している。

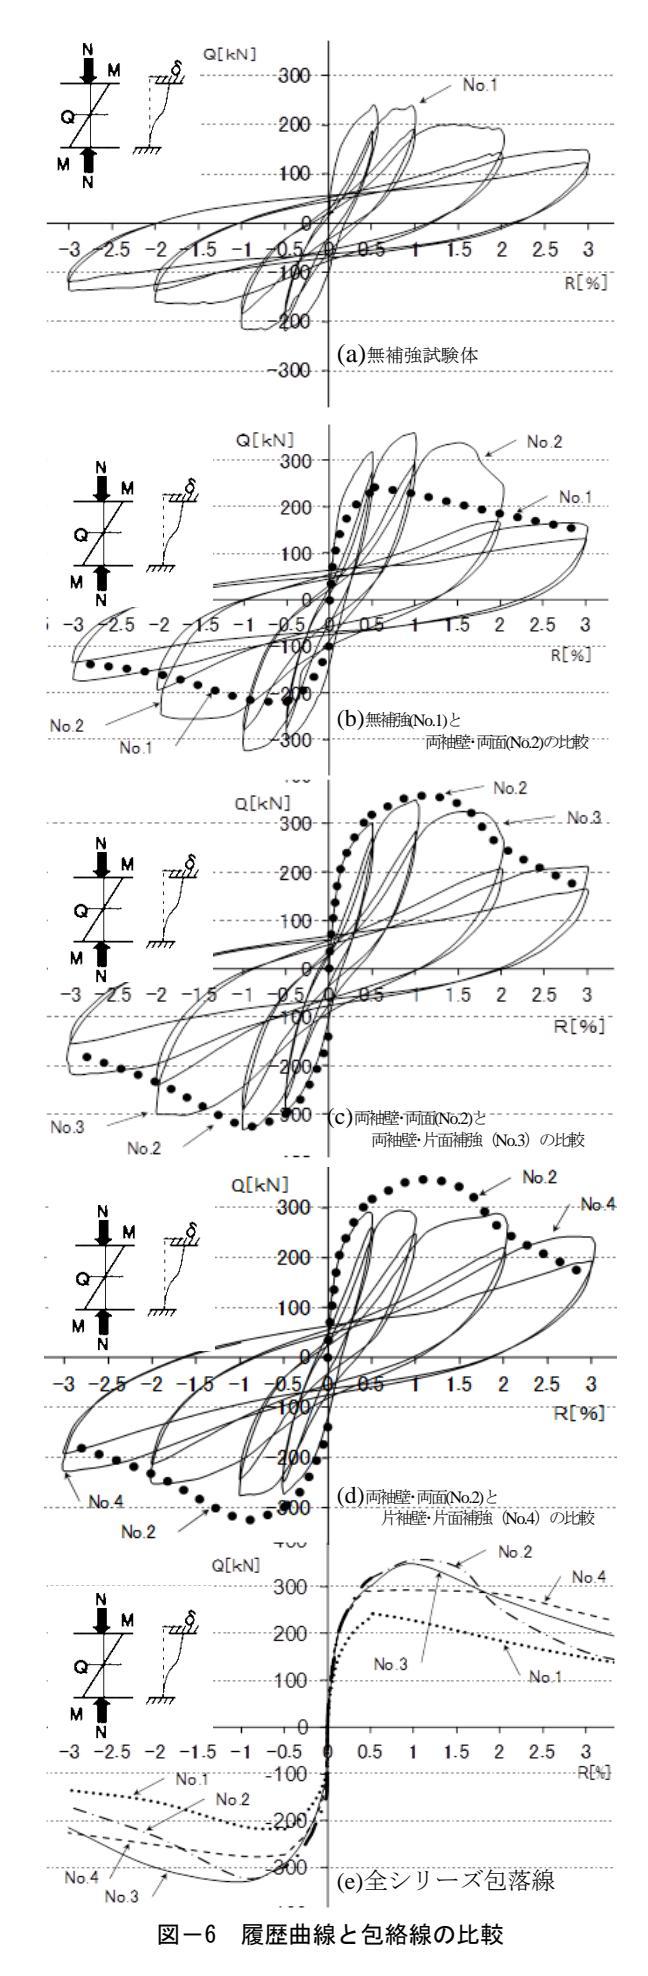
No.1 の履歴曲線は, R=0.5%程度で最大せん断耐力 241kN に達し, その後 R=1.0%まではほとんどが耐力低 下は認められず, R=1.0%以後はほぼ直線的に耐力低下を 示し, R=3.0%での耐力は最大耐力の約 65%となる(図 -6中(a)参照)。

o.2 は、R=0.5%程度から剛性低下を示すが、R=1.0%までは荷重が増大し、この時点で最大耐力を示す。その後、R=1.5%までは緩やかに耐力が低下し、R=1.5%以後急激な耐力低下を示す。そして、R=3.0%では無補強 No.1 試験体と同等の性状を示す。これは、破壊性状で述べたように既存袖壁と補強モルタル部分が分離したためと考えられる(図-6中(b)参照)。

No.3 は, No.2 とほぼ同じ性状で,最大せん断耐力もほ ぼ等しい。しかし, R=2.0~3.0%の耐力は No.2 に比べて 35%程度高くなっている。これは,補強モルタルの厚み が No.2 と比べて 2 倍となったため,補強モルタルの破壊 が抑制されたためと考えられる。(図-6 中(c)参照)

No.4 は, R=0.5%までは No.2,3 とほぼ同様の性状であ るが,その後 R=2.0%までは R=0.5%の耐力をほぼ保持し, R=3.0%でも約 240kN の耐力を保持している。この耐力 は無補強 No.1 と比べて約 1.5 倍である(図-6中(d)参照)。 これは破壊性状の項で述べたように,袖壁の破壊が無補 強側そして,補強側へと順次進展していったため,急激 な耐力低下を生じなかったためと考えられる。以上より, 袖壁に非対称の補強を施しても補強効果が認められ,ま た同一の補強量でも一部分にまとめることにより,大変 形時の耐力低下が少なくなる傾向を示すことが明らかに

なった。(図-6中(e)参照)

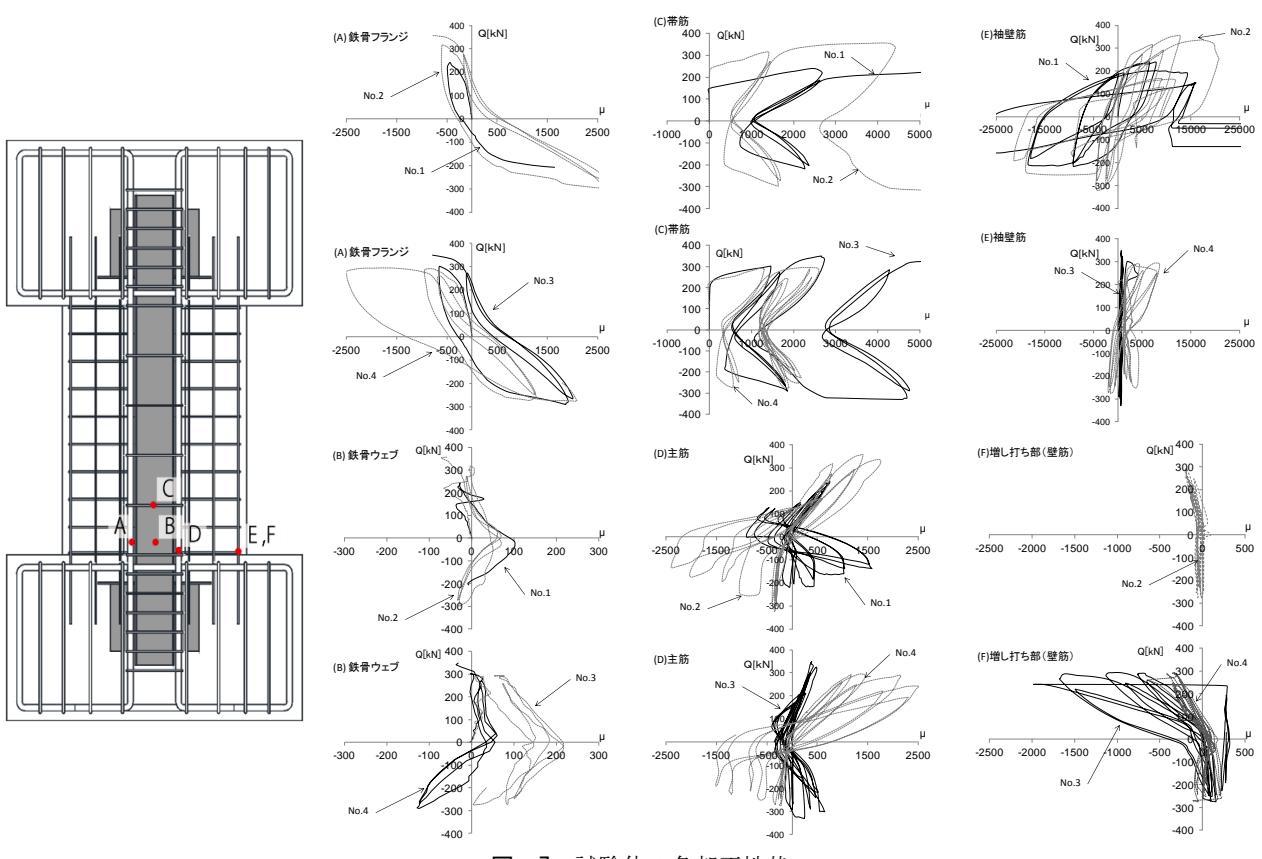
図-7 試験体の各部歪性状

各試験体の各部の歪性状を図-7 に示す。鉄骨フラン ジの歪性状から各試験体共鉄骨が曲げ降伏しているので, 耐力式では。My/hoを採用するものと考えられる。また, 主筋,帯筋及び袖壁筋はそれぞれせん断ひび割れの発生 と同じ時期に降伏し始めている。以上より今回の試験体 は全て,鉄骨部分は曲げ降伏先行型で,鉄筋コンクリー ト部分はせん断破壊したものと考えられる。
