論文 高速飛翔体の衝突実験による高靭性セメント複合材料の破壊特性

要旨:高靭性セメント複合材料は曲げ応力下において複数のひび割れ性状を示し、曲げ、引張、圧縮破壊時の靭性が大福に向上する材料である。しかしながら高靭性セメント複合材料の高速飛翔体衝突実験による動的破壊特性は、まだ明らかになっていない。従って、本研究ではビニロン繊維及び鋼繊維を体積混入率1.5% としたパネル型の高靭性セメント複合材料試験体を製作し、飛翔体の衝突速度が約400~1,000m/sの条件で衝撃試験を行った。その結果、繊維無補強試験体に比べて高靭性セメント複合材料の耐衝撃性能が向上することを確認し、混入繊維の物理的特性が破壊抑制に及ぼす影響を検討した。

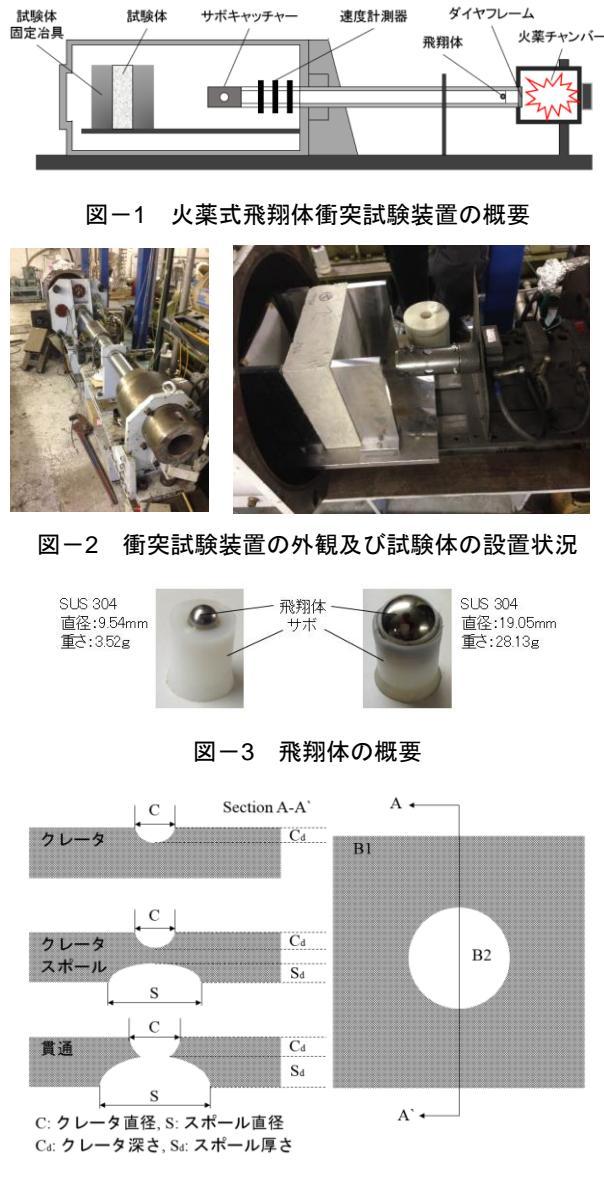
図-4 試験体の損傷測定方法

また、衝突実験後の試験体の損傷測定方法を図-4 に 示す。破壊等級は(I)クレータ、(II)スポール、(III)貫通 の3水準に分類し、クレータ深さ、スポール厚さ、質量 変化率、表面及び裏面の損傷面積率を測定した。高速飛 翔体の衝突によるクレータ深さ及びスポールの厚さは、 試験体表面及び裏面から損傷最深部までの距離とした。 また、表面及び裏面損傷面積率は試験体の全体面積に対 する高速飛翔体の衝突によって損傷したクレータ及び スポール部分の4箇所以上の直径を計測し、最大直径と 最小直径を除いた平均直径を用いて損傷面積の割合を 求めた。さらに、表面及び裏面のイメージ写真を使用し

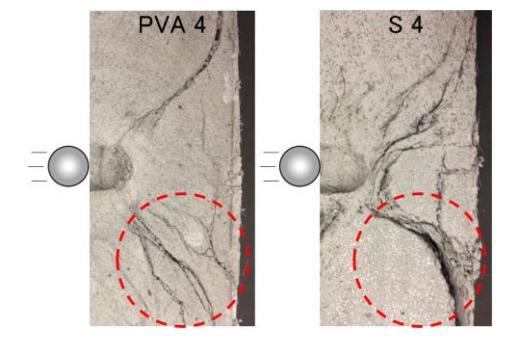
図-6 PVA4 及び S4 試験体の断面ひび割れ状況

また、高靭性セメント複合材料試験体の番号は想定速 度が同じであり、高靭性セメント複合材料試験体では、 同じ混入率でも混入繊維の種類によって異なる結果が 明らかに認められた。4番の試験体を除いて、破壊等級 はPVAとS補強試験体は繊維種別によらず同等水準と評 価されたが、外観から見られる表面及び裏面の破壊状況 はS補強試験体が著しく損傷量が大きいことが分かった。 同じ破壊等級でも,発生したひび割れやクレータ,スポ ールの程度に差が見られ、PVA 補強試験体の耐衝撃性が より高いと考えられる。4番の試験体の破壊等級につい て、PVA4 試験体は(I)クレータ、S4 試験体は(Ⅱ)スポー ルと評価された。高速飛翔体の衝突によって生じた裏面 のひび割れにおいて、図-6に示すように S4 試験体より PVA4 試験体の方が飛翔体の衝突によるひび割れが多数 発生しており、裏面に伝達される衝撃力を分散させる効 率が向上したと思われる。

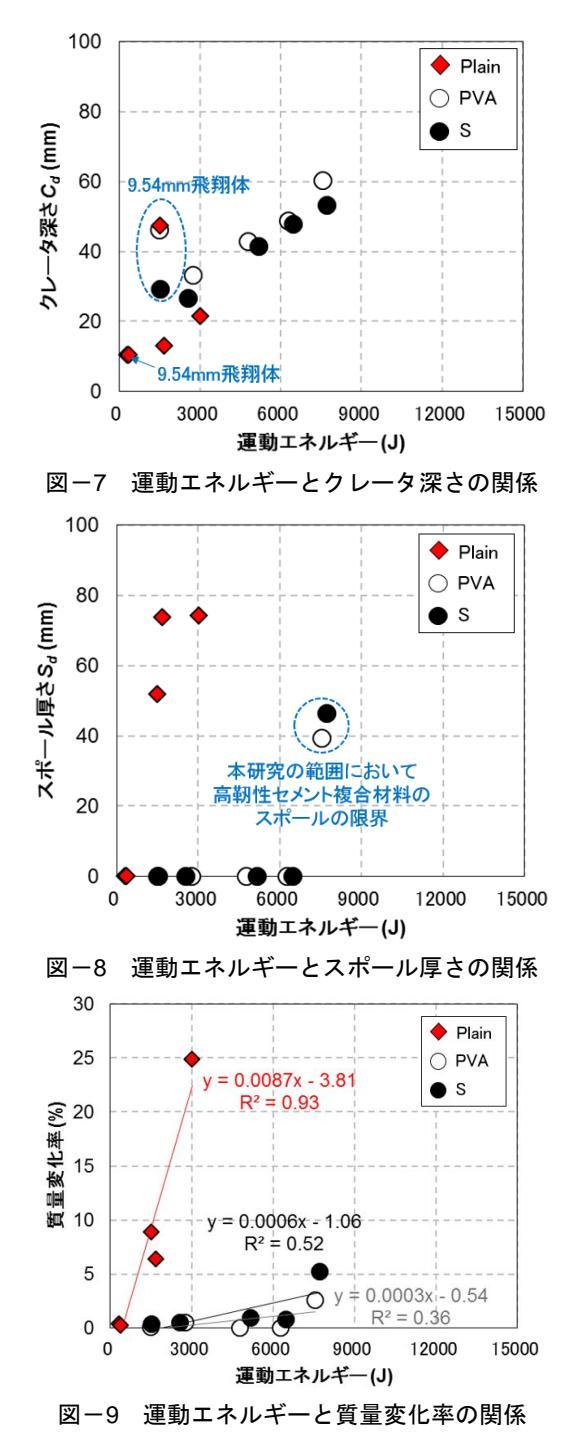
図-7 に高速飛翔体の質量と速度から計算した試験体 が受ける運動エネルギーとクレータ深さの関係を示す。 同じ寸法の飛翔体の場合,クレータと運動エネルギーの 間に比例的な関係が見られた。しかし,小型飛翔体を用 いた Plain2, PVA1 及び S1 試験体の場合,飛翔体の運動 エネルギーが Plain3, PVA3 及び S3 試験体に使った飛翔 体の運動エネルギーより小さかったが衝突速度が約 2 倍 以上であり,飛翔体の寸法と速度がクレータ深さに大き く影響したと考えられる。また,鋼繊維を混入した S 試

図-8 に高速飛翔体の衝突条件により試験体が受ける 運動エネルギーとスポール厚さの関係を示す。Plain 試験 体の場合は,飛翔体の運動エネルギー1,500J 以上から試 験体厚さの半分以上のスポールが生じた。試験体の衝突 面に生じるクレータ厚さを除いて裏面のスポール厚さ は試験体の全体厚さの約80%以内の範囲で形成されるこ とが分かった。また,高靭性セメント複合材料試験体に おいて,S4 試験体は裏面の一部が隆起したが,飛翔体の

図-9 に高速飛翔体の衝突条件によって試験体が受け る運動エネルギーと質量変化率の関係を示す。飛翔体の 運動エネルギーと質量変化率の関係は、衝突実験によっ て生じる試験体の飛散破片を混入繊維が抑制する破壊 特性を把握する基礎資料として検討した。その結果、飛 翔体の運動エネルギーが増加するほど質量減少率が大 きく、より多く飛散する傾向が見られた。また、その関 係式の勾配は Plain 試験体が最も大きく、相関係数 R² も 0.93 で高い相関性が認められた。一方、本研究で飛翔体 の運動エネルギーが一番大きい約 7,500~8,000J の場合 においても、PVA 試験体は 2.63%、S 試験体は 5.26%の 質量変化率であり、Plain 試験体より著しく小さく、飛散 に対する繊維補強の効果が認められた。
