# 論文 損傷低減及び構造性能改善を目指した RC 造方立壁部材の実大実験

要旨:RC造方立壁の損傷低減及び構造性能改善を目的として,耐震補強及び配筋改善を施した実大試験体4 体に対する載荷実験を実施した。いずれの試験体も変形性能が大幅に改善されるとともに,残留ひび割れ幅 及び長さ,コンクリート剥落面積といった損傷量が,無補強の基準試験体に比べて大きく低減できた。また, 得られた損傷データを用いて,地震後の継続使用性評価方法について検討を行った。

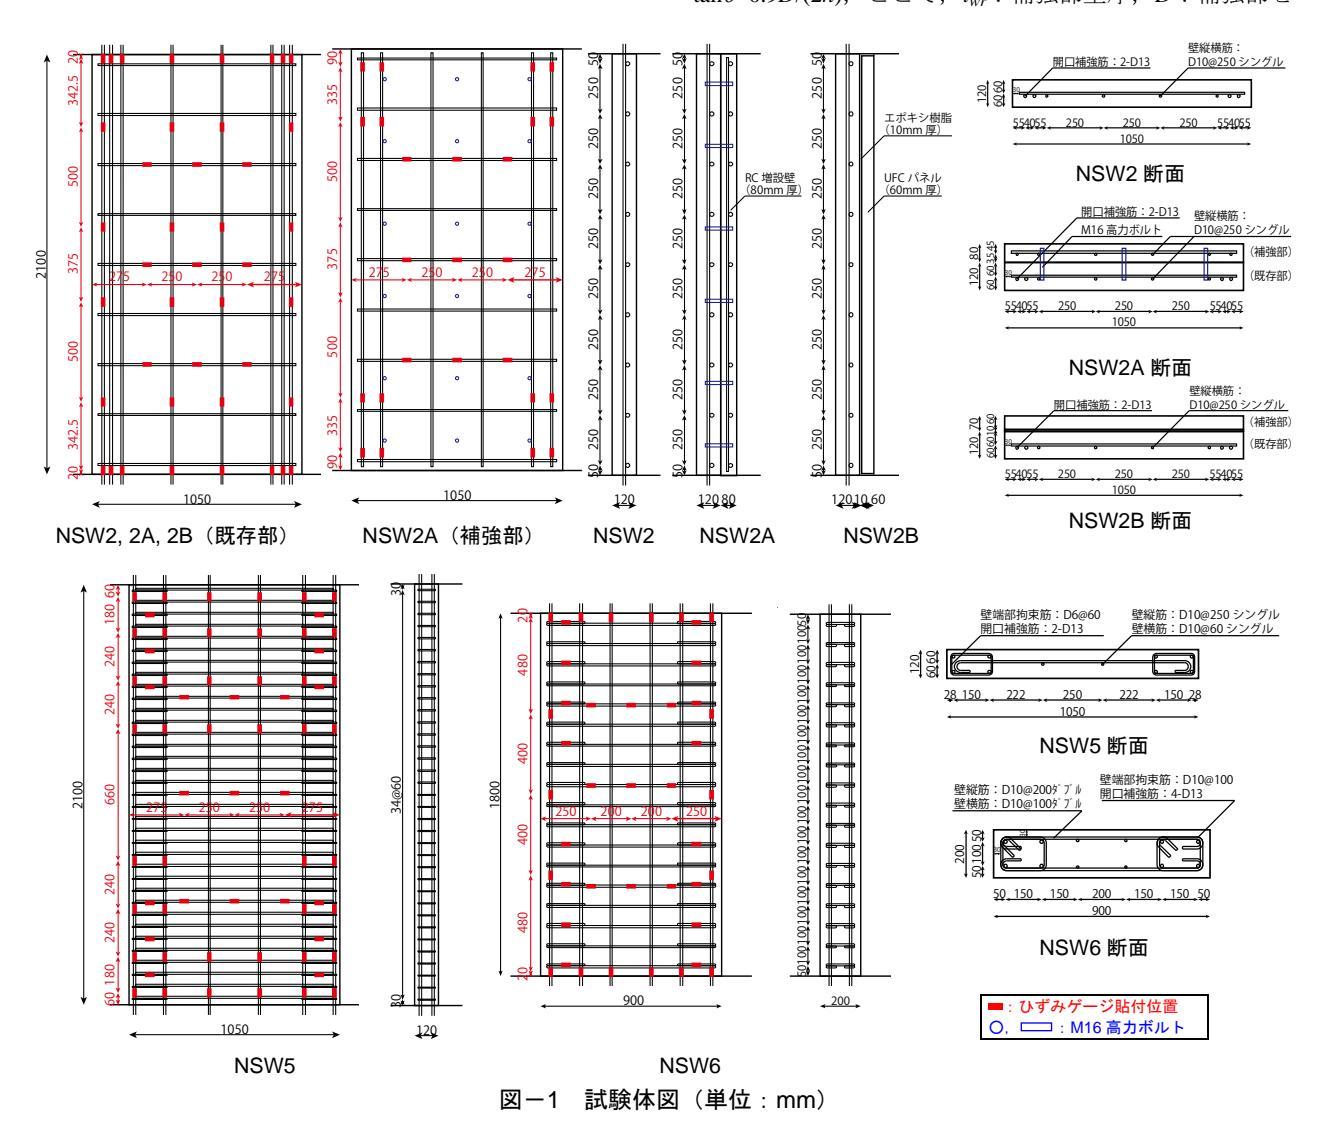
本実験の試験体は,既存建築物の方立壁を対象に耐震 補強を施した2体及び新築建築物の方立壁を想定して端 部に拘束領域を設けた2体の計4体で,いずれも方立壁 の損傷低減及び構造性能の改善が目的である。被災した 方立壁を想定した比較用試験体のNSW2<sup>11</sup>を含め,試験 体概要及び試験体図を表-1及び図-1にそれぞれ示す。

NSW2A 及び NSW2B は, NSW2 と同一詳細を有する 試験体にそれぞれ RC 壁増設及び超高強度繊維補強コン クリート(以下, UFC)パネル接着を行った試験体であ る。NSW2A では, M16 高力ボルト 18 本 (F10T) を既 存壁部分に埋め込み、既存部の作成後に、試験体を横に 倒した状態で補強部の配筋(縦横 D10@250 シングル) を行い,既存部材齢 13 日で厚さ 80mm のコンクリート を打設した。NSW2B では、既存部の作成後に試験体を 横に倒した状態で,既存部材齢26日で厚さ60mmのUFC パネルを 2 液性エポキシ樹脂(厚さ 10mm, 圧縮強度 71N/mm<sup>2</sup>, 弾性係数 5.1N/mm<sup>2</sup>, 引張せん断強度 20N/mm<sup>2</sup>, 接着強度 5.1N/mm<sup>2</sup>) により接着した。UFC パネル接着 は、アンカー埋め込み、配筋、コンクリート打設等が不 要で, 施工面で大きな利点を有する。NSW2A, 2B とも, 補強後の全断面重心と加力芯が一致するように、既存部 は加力芯からそれぞれ 40mm, 35mm 偏心させた。

NSW5 は,NSW2 と同一形状で,壁端部に拘束領域と して開口補強筋 4-D13,拘束筋 D6@60mm を配し,壁横 筋は拘束筋間隔に合わせて D10@60 シングル(180 度フ ック定着)とした試験体である。NSW6 は両側を窓開口 に挟まれた方立壁(文献 2)の「庁舎の標準モデル架構 01」)を想定し,損傷低減及び構造性能改善を目的に,壁

端部に拘束領域を設け,壁筋をダブル配筋とした試験体 である。壁断面 200mm×900mm,壁高さ 1800mm,壁縦 筋 D10@200 ダブル,壁横筋 D10@100 ダブルとし,拘束 領域には,開口補強筋 4-D13,拘束筋 D10@100 を配した。

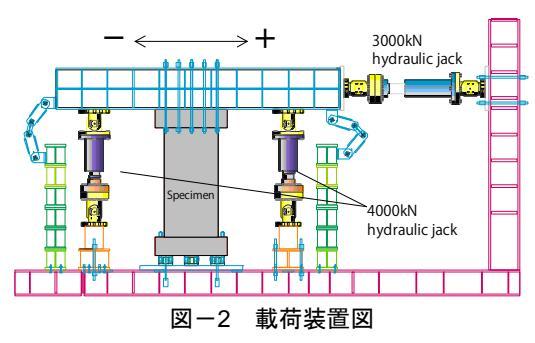
載荷装置図を図-2 に示す。4000kN 鉛直ジャッキ2本 により所定の軸圧縮力(既存壁全断面積に対する軸力比 0.15 相当)を一定に保持しながら,上下スタブの平行を 保持するように制御し,3000kN 水平ジャッキにより水平 力を与えた。載荷は上下スタブの相対水平変位を壁高さ (NSW6 以外:2100mm, NSW6:1800mm)で除した部 材角 *R* により制御した。水平加力は正負交番繰返し漸増 載荷とし,*R*=±1/800radで1回, R=±1/400rad,±1/200rad, ±1/133rad,±1/100rad,±1/67rad,±1/50rad,±1/33rad で2回ずつ繰り返し,+1/20radの押切載荷を行った。

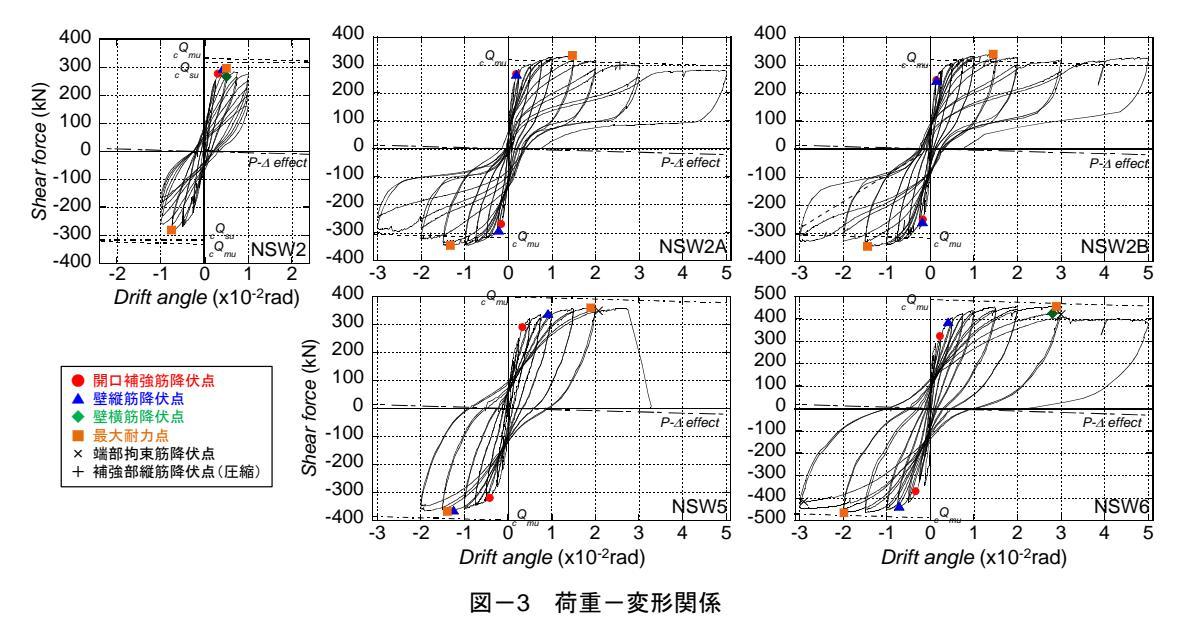
各試験体のせん断力-部材角関係を**図**-3 に,最大耐 カ $Q_{max}$ ,最大耐力時変形角 $R_{max}$ ,限界変形 $R_u$ (最大耐力 の 80%まで低下した点とした)及び計算耐力を表-4 に それぞれ示す。なお,曲げ及びせん断耐力計算値  $_{c}Q_{mu}$ 及 び $_{c}Q_{su}$ は,文献 3)に基づき算定 ( $_{c}Q_{su}$ は mean 式)し, 補強した 2 体の補強部については,(a)補強部とスタブを 繋ぐ縦筋が無いため曲げ耐力に寄与しない,(b)簡易的に 補強部せいの半分(525mm)の圧縮束が形成されると仮 定して,その水平抵抗成分(=( $t_{wr}Df'_{cr}\tan\theta/2$ ,  $\tan\theta=0.9D/(2h)$ ,ここで, $t_{wr}$ :補強部壁厚,D:補強部せ

全ての試験体で R=1/200rad サイクルまでに開口補強筋 が降伏した。NSW2 では, R=1/200rad サイクルで対角せ ん断ひび割れが発生し,その後,このひび割れがずれを 伴う開閉を繰り返してひび割れ界面のコンクリート破壊 が顕著となった。NSW2A 及び 2B では,端部で既存部と 補強部の間に軽微なひび割れが確認されたが,終始良好 な一体性を示した。R=1/67rad サイクルで最大耐力を示し た後は,既存部端部で座屈した開口補強筋にコンクリー ト塊が押し出される現象が顕著となったが,補強部が十 分に抵抗したことで正負とも最大耐力の 80%まで低下せ ず,安定した挙動を示した。なお,NSW2B の R=1/33rad サイクル負側 2 回目の除荷履歴は,載荷装置の不具合に より計測値が存在しないため点線で示す。NSW5 は, R=1/50rad サイクルまでは非常に安定した挙動を示した ものの, *R*=1/33rad サイクル正側 1 回目途中 (*R*=2.75x10<sup>-2</sup>rad)で,壁頂部の圧壊及びせん断ひび割れ 界面でのすべりが顕著となり,急激な耐力低下を伴って 軸力保持能力を喪失した。NSW6は,最大耐力を示した *R*=+1/33rad 及び-1/50rad サイクル以降,端部の圧壊が顕 著となったものの,正負とも最大耐力の80%まで低下せ ずに安定した挙動を示した。表より,既往の曲げ耐力評

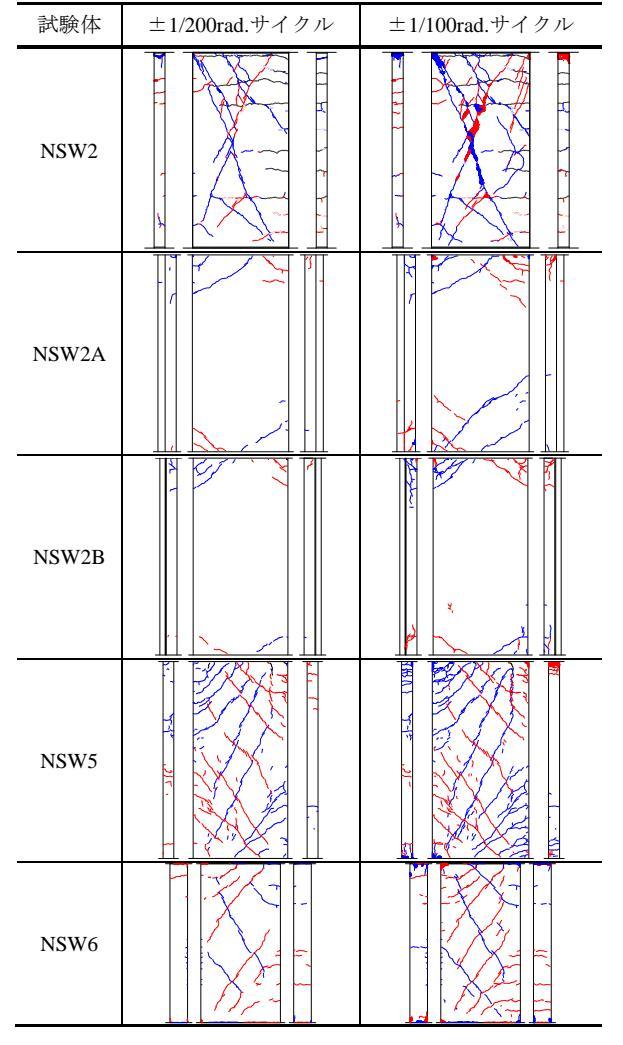
図ー4 残留ひび割れ図

各試験体の R=1/200rad 及び 1/100rad サイクル終了時に おける残留ひび割れの分布状況を図-4 に示す。図中, 青線及び赤線で正載荷時及び負載荷時に発生したひび割 れを,黒線は載荷装置の不具合により発生したひび割れ をそれぞれ示す。NSW2 では R=1/100rad サイクルで対角 せん断ひび割れ面周辺のコンクリート破壊が顕著となっ たのに対して, RC 増設壁及び UFC パネル補強した NSW2A 及び NSW2B では,壁板端部に曲げ及び曲げせ ん断ひび割れが見られたのみで,壁板中央部のひび割れ はほぼ皆無であった。一方で,NSW5 では端部拘束筋に 合わせて曲げひび割れが多数発生し,対角せん断ひび割 れも見られた。また,NSW6 では NSW5 と同様に対角せ ん断ひび割れの発生が確認されたが,本数は少なかった。

表-5 に示した損傷状態を分類する定量的な閾値とし て、図-4~図-7に示したような損傷に関する指標が考 えられる。現実的には、地震後の時間経過に応じ、簡易 又は詳細な調査により地震後の継続使用性を判定するこ ととなる。簡易調査の指標としてはひび割れ幅やコンク リートの剥落程度等が、詳細調査の指標としてはひび割 れ長さやコンクリート剥落面積等がそれぞれ挙げられる が、本論文では、簡易な指標の一つとして、被災度区分 判定基準<sup>の</sup>の損傷度の判定方法を用いて検討を行う。

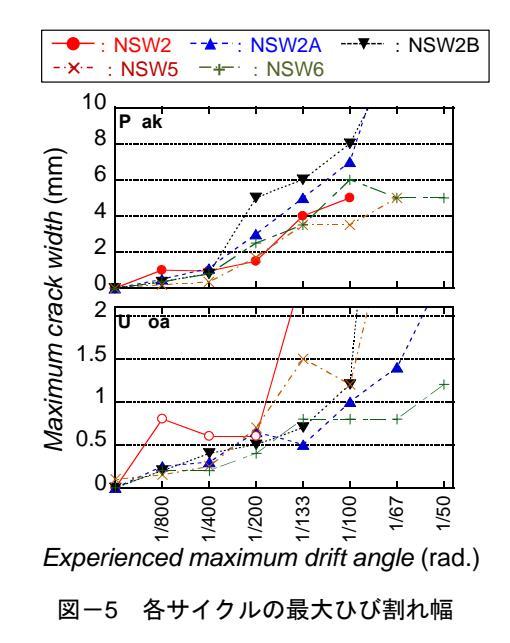
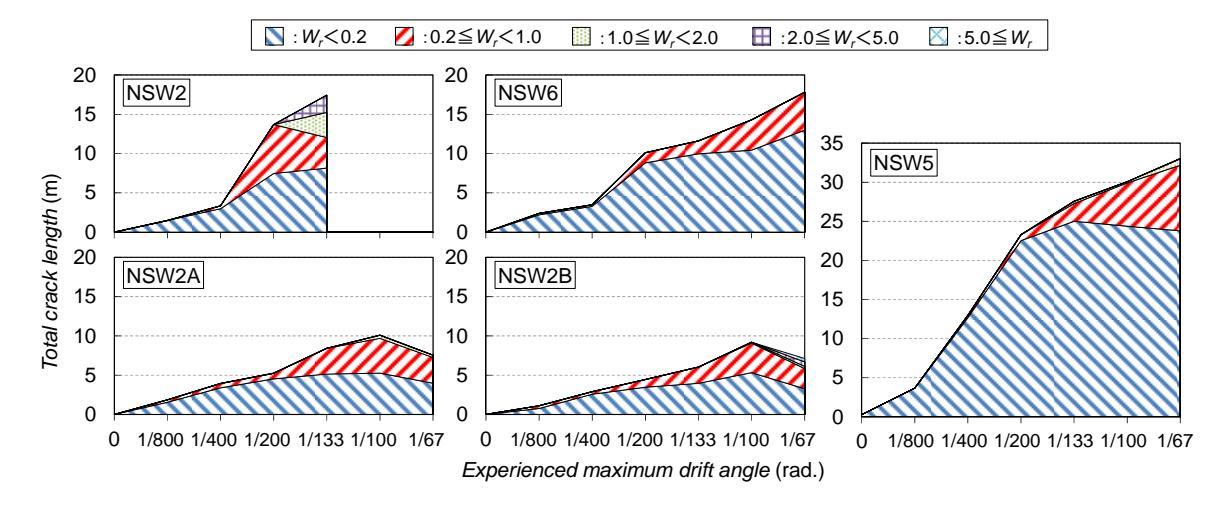
図-6 各区分の残留ひび割れ長さの推移

図-6 に負載荷除荷時での残留ひび割れ長さと経験最 大部材角の関係を示す。図中,残留ひび割れ幅 W,で分 類(0.2mm 未満, 0.2~1.0mm 未満, 1.0~2.0mm 未満, 2.0~5.0mm 未満, 5.0mm 以上)した内訳を示す。なお, 載荷の不具合により発生したひび割れは除外した。

NSW2では総ひび割れ長さが R=1/200rad サイクル以降 急増し,幅の大きなひび割れも増加したのに対して,補 強した2体では,総ひび割れ長さや通常補修が必要とな る幅0.2mm以上のひび割れ長さも大幅に低減された。た だし,NSW2BではR=1/100radサイクルまで幅1.0mm以 上のひび割れ発生は抑えられたものの,R=1/67radサイク ルにおいて端部の曲げひび割れの残留ひび割れ幅が 5.0mm以上となった。端部に変形を集中させることで, 大変形時には過大な幅のひび割れが残留することに注意 する必要がある。NSW5では総ひび割れ長さはNSW2に 比べて大幅に増加した。しかし,その大半は補修不要な 0.2mm未満のひび割れであり,損傷の抑制効果が確認で きた。また,NSW6でも総ひび割れ長さに対する0.2mm 以上のひび割れ長さはNSW5同様に大幅に抑制できた。

破壊形式も勘案しながら判定した各試験体の損傷度の推移を表-7に示す。表-7より,損傷度Iとなったのは,ひび割れが分散したNSW5のR=1/800radサイクルのみであった。文献6)では,最大残留ひび割れ幅を損傷度の判定指標の一つとしており,限られた本数のひび割れが大きく開くようなNSW2A,2Bには不利な判定となった。しかし,図-6より,補修不要な0.2mm未満のひび割れを除けば各試験体で残留ひび割れ長さに極端な差は
