論文 長期間供用した地中構造物のコンクリートにおける中性化について

要旨:トンネルを主とした地中構造物のコンクリートでは,経年に伴う圧縮強度や化学的性質の変化につい て明らかになっていない。そこで,本研究では地中構造物のコンクリートの劣化予測手法等の確立を目的と して,環境条件が異なり比較的長期間にわたって供用されてきた地中構造物からコンクリートコアを採取し, コンクリートの物理的な試験とコンクリート表面部に着目した化学的な分析を行った。なお結果の整理にあ たっては,地盤に接する側(以下,背面側)とその反対側(以下,内面側)の環境の差,あるいは防水工の 有無等が中性化へ与える影響について着目し,本研究で対象とした地中構造物の背面側の中性化深さは,い ずれも 2012 年制定コンクリート標準示方書設計編による推定値より小さくなることが明らかになった。 キーワード:地中構造物,長期材齢コンクリート,中性化,配合推定,圧縮強度, EPMA

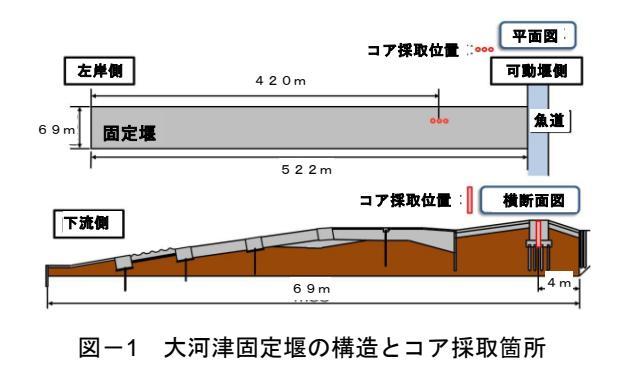
大河津固定堰は、新潟県の信濃川の敷地内にあり、図 -1のように幅は約520m,延長は河川の流れ方向に水た たきを含めて69mの構造物である。本体部は上流端から 4mの位置にあり、高さ約3m、厚さ約1.8mのマッシブ な無筋コンクリート構造であった。また環境条件として は河道内で地下水位以下にあったが、周辺地盤は透水係 数が1.0×10³ cm/s 程度のシルト混じり細砂地盤であり、 地下水の流れが速くない地盤内にあった。本研究では、 本体部中心でひび割れが無く健全と判断される位置で りのコアを3本採取したが、無筋コンクリートである がゆえに幅1mm超のひび割れが内在し、実際に試験用 として活用したのは1本のみであった。

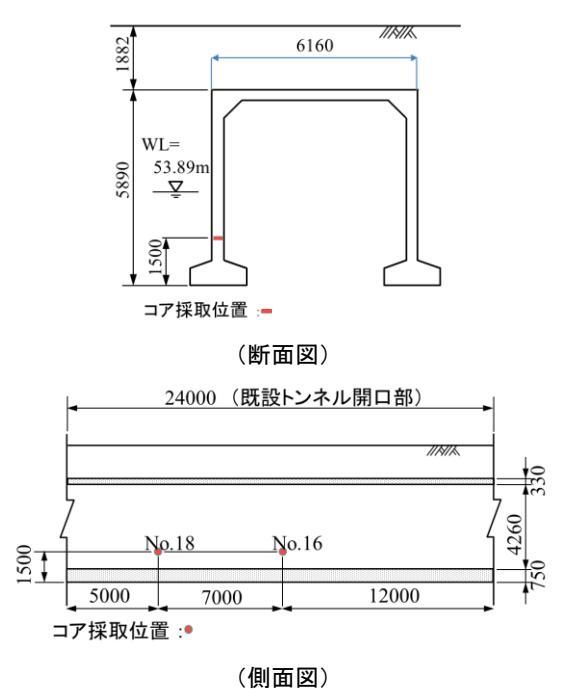
新戸相武台トンネルは、昭和11年に建設された神奈川 県相模原市の在日米陸軍基地を横断する市道のトンネル で、図-2のように幅 6.16m,高さ 5.89mの門型ラーメ ン構造を有する。試料は、24mの改良工事区間のうち、 漏水やひび割れが無い中央部と端部から5mの2箇所に ついて、地下水位以下となる側壁の下端より1.5mの位 置から採取した。なお、トンネル全体としてのコンクリ ートの劣化状況および周辺地盤の状況は、目視の範囲で は特記すべき事項はなかった。

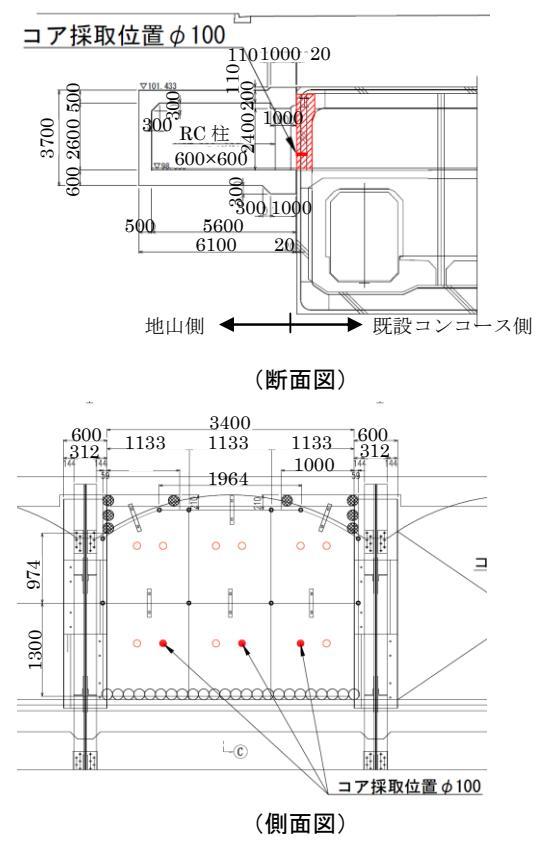
図-3 地下鉄駅(その1)の構造とコア採取箇所

地下鉄駅(その1)は、昭和7年の開業以降,約80 年間供用されてきたものである。この構造物は、地下水 位以下にあるため、側壁の背面側はコールタールで防水 処理されていた。コンクリートコア(φ100)は、地下1 階のコンコース拡幅工事に伴い撤去された側壁から、漏 水やひび割れが無い位置を選び、試験用2本と予備1本 の合計3本採取した。コア採取箇所を図-3に示す。

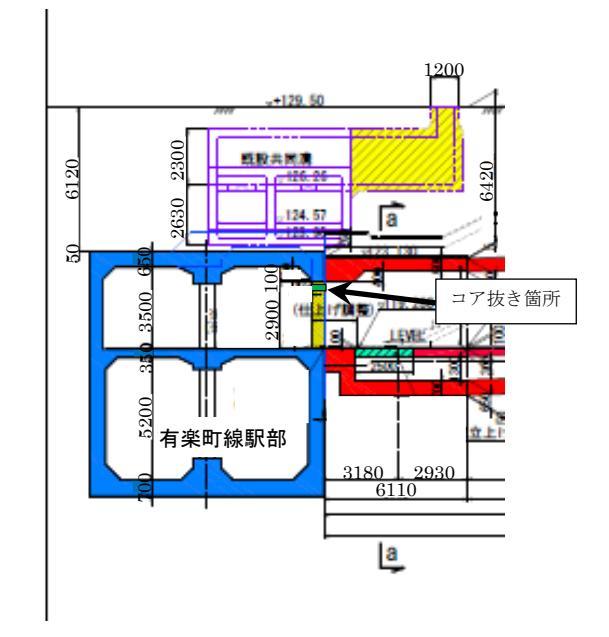
図-4 地下鉄駅(その2)の構造とコア採取箇所

地下鉄駅(その2)は、昭和49年の開業以降,約40 年間供用されてきたものである。この構造物も地下水位 以下にあり、側壁の背面側はコールタールで防水処理さ れていた。コンクリートコア(ϕ 100)は、地下1階の連 絡通路新設工事に伴い撤去された側壁から、漏水やひび 割れが無い位置を選び、試験用2本と予備3本の合計5 本採取した。コア採取箇所を図-4に示す。

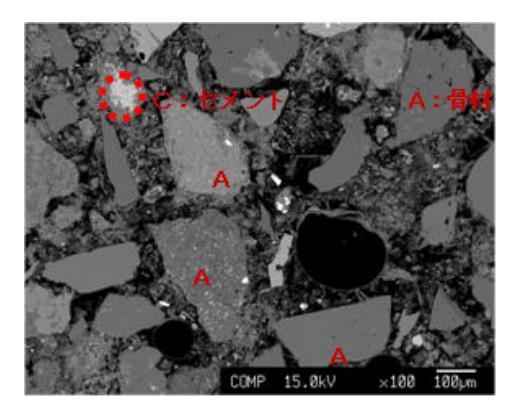
写真-2 組成像(大河津固定堰下端部)

大河津固定堰下端部の組成像を写真-2 に、新戸相武 台トンネル No.16 の組成像を写真-3 に示す。両者とも に 100 倍に設定した画像である。一方、地下鉄駅(その 1) No.2 の組成像を写真-4 に、地下鉄駅(その2) No.1 の組成像を写真-5 に示す。地下鉄駅の組成像について は、セメント粒子の状況を観察するために 300 倍に設定 した画像である。

大河津固定堰と新戸相武台トンネルでは、写真-2,3 よりセメント粒子の大きさが100µmを超えるものが存 在している。また、大河津固定堰では100µm超の空隙 も数多く存在している。また新戸相武台トンネルでは、 セメント粒子の色が変わっている部分を含んでおり、未 水和セメントであっても水和が進行しているように見え る。しかし100µm超の空隙は見当たらず、密実に施工 されていることが観察できる。

河津固定堰のコンクリートでは全細孔容積が 0.15 ml/g を超えていることから,細孔による空隙が多いといえる。 その他の構造物ではコンクリートとしては決して大きな 値ではないといえる。

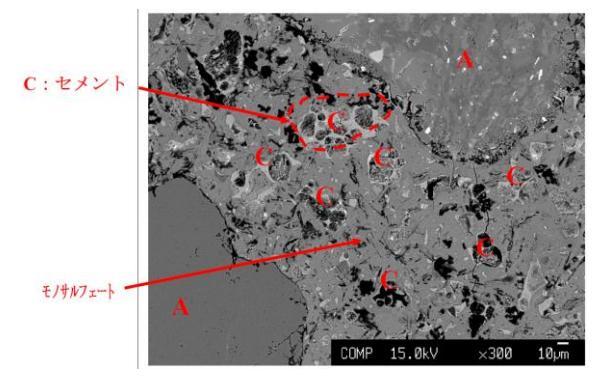
写真-4 組成像(地下鉄駅(その1) No.2)

地下鉄駅(その1)については、写真-4中にセメン ト粒子外周を点線で示した。長径が60~90µmのものが 多く観察され、まれに100µmを超えるものも存在して いるが、いずれも現在のセメント粒子の大きさとして多 い10µm程度と比較して大きい。また、大きな空隙が無 く緻密であることが分かる.さらに骨材周囲にはセメン トペーストがよく行き渡っており、骨材とセメントペー ストの双方が十分に密着している状況がみてとれる。

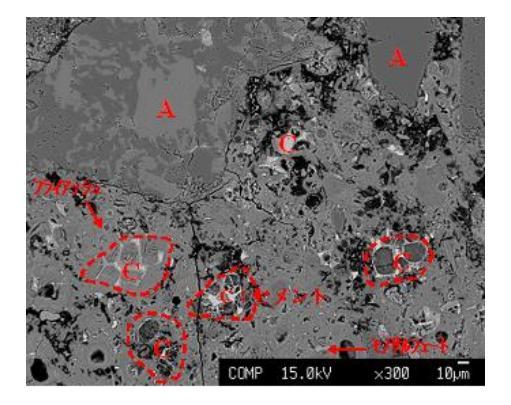
写真-5 組成像(地下鉄駅(その2) No.1)

地下鉄駅(その2)についても**写真**-5 中にセメント 粒子外周を点線で示したが現在のセメント粒子の大きさ に多く見られる $10 \mu m$ 程度と比較して大きかった。また, 大きな空隙が無く, 緻密であり, 骨材とセメントペース トの密着も良好である状況がみてとれる。

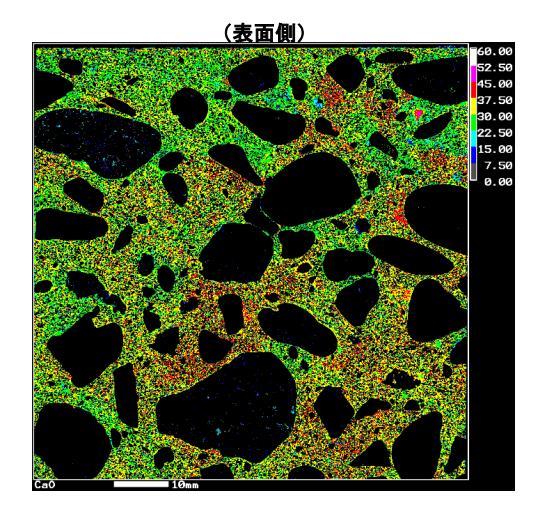
図-5 マッピング図(地下鉄駅(その1) No.2)

内面側のセメントペーストに相当するピクセルのみを選 択表示した結果のうち、CaO濃度を図-5と図-6に各々 示す。両者とも CaO濃度分布が、表面から深さ 20~30 mm ほどの領域が内部より低い。この領域は、フェノー ルフタレイン法で確認される中性化部分とほぼ一致して いる。また、地下鉄駅(その2)では、内部の CaO濃度 が地下鉄駅(その1)より低い値となっている。

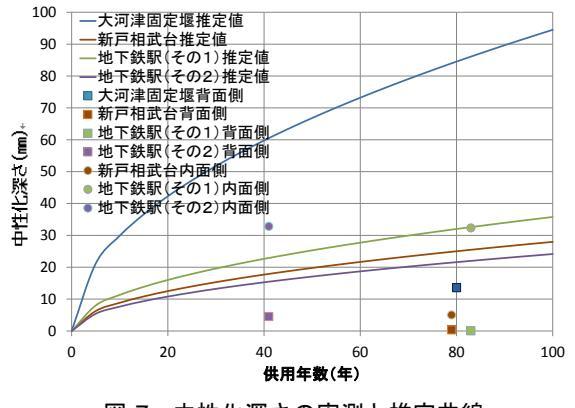
図-7 中性化深さの実測と推定曲線

今回調査した4箇所の構造物における中性化深さの測 定値と2012年制定コンクリート標準示方書設計編の解 2.1.2式を用いて中性化深さの特性値の経時変化をプロ ットした結果を図-7に示す。なお、中性化深さの推定 には、配合推定のW/Bの値を用いた.配合推定の結果に はばらつきを含んでいるが、大河津固定堰を除き、EPMA 等の結果や当時の一般的配合から実配合と倍半分の違い がないものと考えて配合推定の値を採用した。同図から、 本研究で調査した全構造物において地盤と接している背 面側では中性化の進行が当該示方書による推定値より大 幅に小さいことが確認された。とくに、2つの地下鉄駅 では背面側がコールタールでコーティングしているため 中性化はほとんど生じておらず、二酸化炭素の供給が少 なければ中性化はほとんど進行しないと考えられる。こ

れに対して, 空気と接する内面側に関して, 新戸相武台 トンネルでは推定値の半分程度しか中性化が進行してい なかったが、地下鉄駅(その1)内面側の中性化深さは、 当該示方書による推定値と同程度であった。この理由と して、地下鉄駅内面側は旅客通路となっているため、温 度上昇によって乾燥した状態が生じ、中性化を促進させ る要因が背面側より格段に多く存在していることが考え られる。さらに、供用期間が前記の3例の半分程度であ る地下鉄駅(その2)内面側の中性化深さは,図-7中 の赤丸で示したように当該示方書による推定値の約2倍 であったが、これは配合推定で単位セメント量がやや小 さい値であったことも若干影響し、さらに、図-6の EPMA 分析で内部コンクリートの CaO 濃度が 30~45% と通常のコンクリートよりやや低いことに起因している 可能性がある。なお、力学的性質には問題が無く、電子 顕微鏡の観察でも緻密なコンクリートと判断したが、緻 密さにばらつきがある点については、他の現場の試料と の比較試験等をより、さらに考察が必要であると考える。
