論文 AE 指標を用いた鋼矢板 - コンクリート複合材の付着特性の定性評価

要旨:農業用水利施設として利用されている鋼矢板護岸は、長期供用に伴う腐食が顕在化しているため、効率的に LCC (Life Cycle Cost)を低減できる技術が必要とされている。筆者らは既設鋼矢板の補修技術として コンクリートによる被覆技術を検討しており、既往研究において鋼矢板 - コンクリート複合材の曲げ載荷試 験に基づく力学特性の改善効果を確認している。本論では、鋼矢板とコンクリートの界面での付着特性を AE 法により詳細評価した結果を報告する。検討の結果、AE パラメータを用いることにより付着試験を詳細に評 価できることが明らかになった。コンクリートの付着特性は、鋼矢板表面の凹凸に影響を受け、AE パラメー タを変質させることが示唆された。

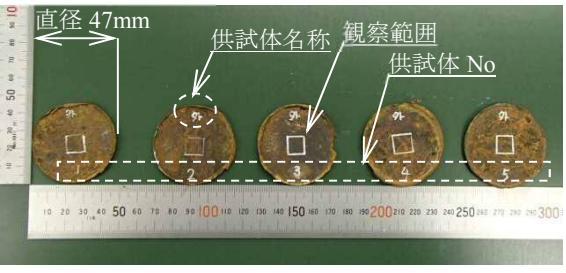
写真-1 観察試料

を試みた。評価パラメータは,算術平均粗さである。鋼 矢板表面の観察は,**写真-1**に示す5枚の直径47mm円 形切片について中央10mm角の範囲で実施した(図-1)。 表面の観察には,三次元構造解析顕微鏡を使用して未使 用鋼矢板,既設鋼矢板の水路面側と土面側表面の算術平 均粗さの測定を非接触で実施した。測定結果を元にコン クリートと付着させる水路面側の鋼矢板の表面性状の把 握を行った。

鋼矢板表面の観察試料を写真-1 に、鋼矢板表面の観 察範囲を図-1に示す。付着試験(Case 1~Case 4)の供 試体作製に用いたコンクリートの示方配合を表-1 に示 し、供試体の種類(表-2)、孔無と孔有の鋼矢板切片の 形状寸法(図-2)、供試体の形状寸法(図-3)および コンクリートの打設状況(図-4)の概要を示す。

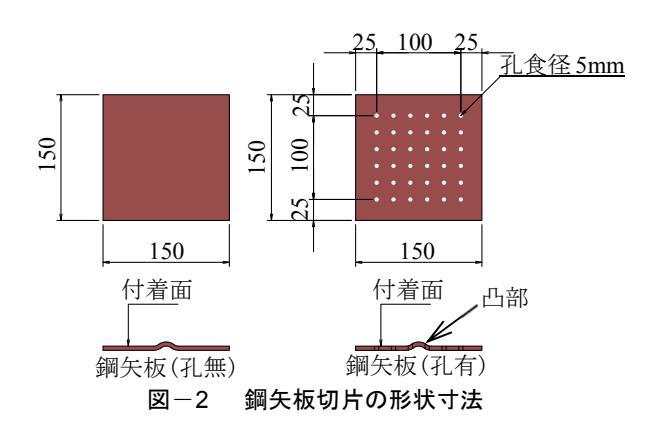
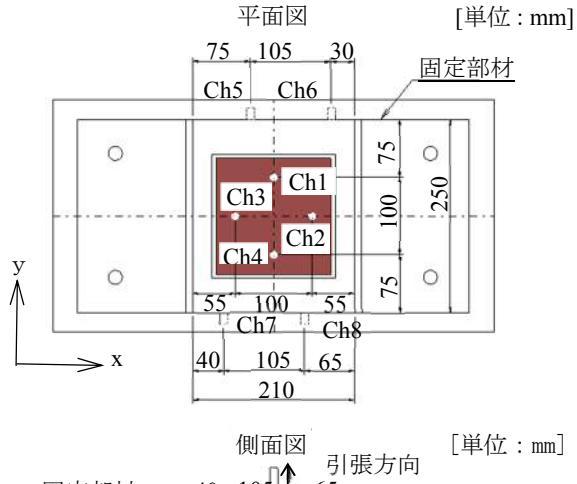
鋼矢板切片とコンクリートの付着試験は、4 ケースで 行った。供試体作製に用いた鋼矢板は、未使用の鋼矢板 と供用後 30 年が経過して腐食が進行した水路から採取 した既設鋼矢板を使用し、各々から 150mm 角の鋼矢板 切片を切り出した。採取した既設鋼矢板の部材欠損を考 慮して,未使用鋼矢板および既設鋼矢板の各1枚に断面 欠損率が3%となるように直径5mmの開孔を設けた鋼矢 板切片を作製した。Case 1 および Case 2 の供試体作製に は未使用鋼矢板を, Case 3 および Case 4 の供試体作製に は,既設鋼矢板を使用した。既設鋼矢板表面は,ケレン 処理を行ってコンクリートが付着する表面のサビ層や付 着物を除去した。その後に三次元構造解析顕微鏡を使用 した。算術平均粗さとは、図-5の概念図に示すように、 輪郭曲線が粗さ曲線の場合、その平均線の方向に基準長 さの範囲内での絶対値の平均であり,基準長さの平均線 から測定曲線までの偏差の絶対値を合計し平均した値で ある5。評価式を以下に示す。

各ケースの引張試験結果の総括を表-3 に示す。鋼矢 板とコンクリートの付着特性は,既往研究⁴により荷重 -変位挙動と累積 AE ヒット数の特性とに関連が確認さ れた。一般的に,付着面の凹凸が大きいと付着面積が増 えることから付着強度が増加すると考えられるが,本研 究での付着応力度は, Case 1 で最大値が確認された。こ れは,図-2 に示す腐食の進行により既設鋼矢板の凸部 が未使用鋼矢板よりも小さくなったことに起因するもの と考えられる⁴。付着応力度と変位量の関係は,いずれ も一連の載荷過程で直線状に増加する傾向と実構造物の 20 倍以上の付着力を有することが確認された。本報では, 検出した AE の特性を詳細に把握するため,得られた AE の振幅値および AE エネルギーの特徴量を破壊挙動との 関連から考察した。

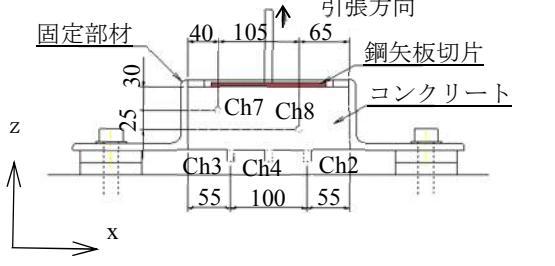
図-3 供試体形状寸法図

本研究では、載荷過程において材料の微小破壊時に発 生する弾性波を AE 法により計測し、供試体の破壊挙動 を検証した。Case 1~Case 4 の AE センサの取り付け位置 を図-3 に示す。

AE センサは、コンクリート下面に 4 センサ、両側面 に各 2 センサ配置した。計測装置は、350kHz 共振型セン サを使用し、しきい値を 42dB、増幅値を 60dB に設定し た。本研究では、得られた AE パラメータを AE ヒット 数および AE 源位置標定にて評価した。

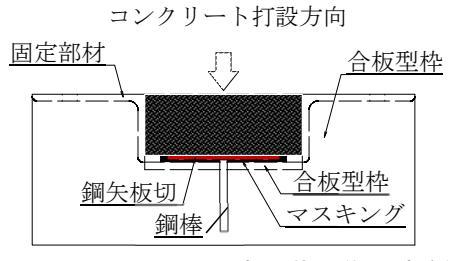
図-4 コンクリート打設状況(側面方向)

各鋼矢板切片には、万能試験機のチャックで引っ張り 上げられるように鋼矢板中央に鋼棒を溶接にて取り付け た。供試体は、図-4 に示すように凸型の固定部材を逆 さにし、固定部材の開口箇所に鋼矢板切片を取り付け、 鋼矢板切片の表面および孔食内部までコンクリートを打 設できるように鋼矢板切片にマスキング処理を施した。 鋼矢板切片下側と固定部材の両側面を合板型枠で塞いだ 後に表-1に示すコンクリートを打設、28日間気中にて 養生を実施し作製した。養生後の圧縮強度試験では、平 均 26.6N/mm²が確認された。

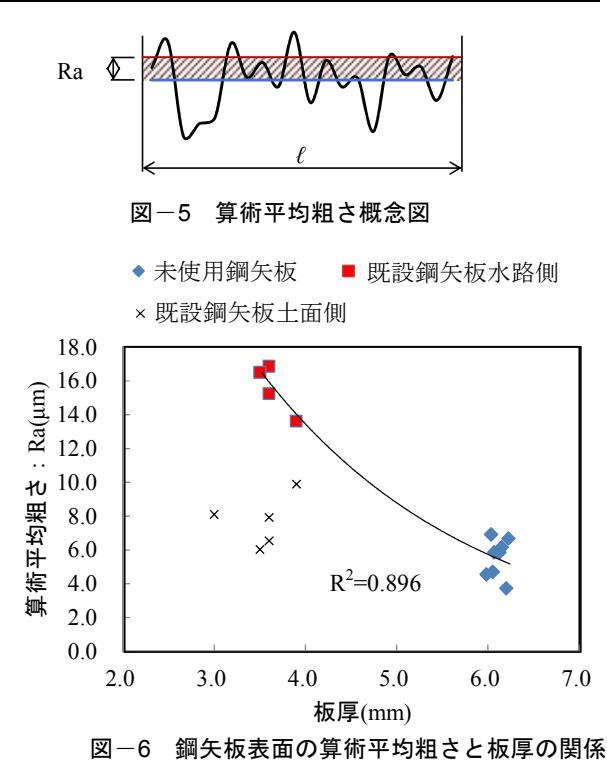
鋼矢板の水路面と土面での算術平均粗さと板厚の関係 を図-6に示す。

検討の結果,円形切片の表面性状の観察では水路面側 および土面側,未使用鋼矢板で各々異なる表面性状の傾 向と鋼矢板厚との相関性が確認された。既設鋼矢板の残 存板厚は,3.0~3.9 mm であった。未使用鋼矢板の板厚 が6.0~6.2 mm であることから,既設鋼矢板の残存板厚 は,未使用鋼矢板の50~60%であった。既設鋼矢板の表 面粗さは,水路面側で算術平均粗さ13.61~16.85 µm,土 面側では6.03~9.89 µm が確認された。未使用鋼矢板の 算術平均粗さが,3.74~6.92 µm であることから,水路 面側での算術平均粗さが大きい傾向が確認され,板厚減 少との相関性が確認された。

以上より既設鋼矢板水路面側は,腐食の進行によって 表面の凹凸が拡大する傾向が確認されたものと考えられ る。このことから付着試験でコンクリートと付着させる 既設鋼矢板の水路面側表面は,算術平均粗さが増加する 傾向であると推測される。

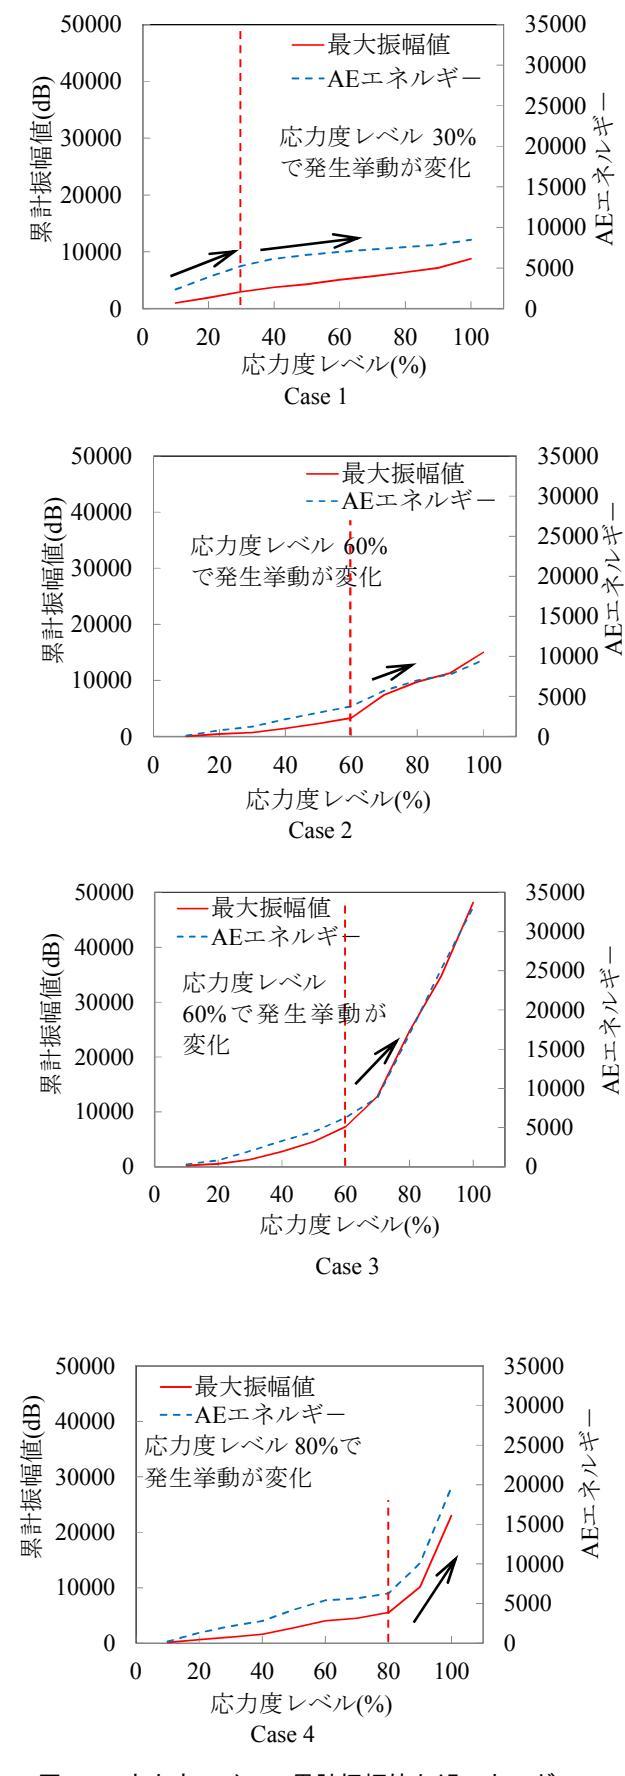
図-7 応力度レベル - 累計振幅値とAEエネルギーの関係

図-7に応力度レベル - AE パラメータの関係を示す。 使用した AE パラメータは,累計振幅値と AE エネルギ ーである。本研究では,最大付着応力度を 100%とした ときの載荷過程の応力度の比率を応力度レベルと定義し た。検討の結果,累計振幅値と AE エネルギーは類似の 挙動を示すことが確認された。Case 1 では,累計振幅値 が一連の載荷過程においてほぼ直線状に推移する傾向が 確認された。AE エネルギーも同様に直線状に推移する 傾向が確認された。Case 2 では,応力度レベル 60%で AE エネルギーに増加傾向が確認された。Case 3 および Case 4 では, Case 2 と同様に応力度レベル 60~80%において

AE エネルギーの傾向の変化が確認された。応力度レベ ルの増加に伴う AE エネルギーの変化は、付着試験の進 行に伴う破壊挙動の進行と密接に関連し、局所的に発達 した破壊部位が連結したことにより、エネルギー値の増 加が確認されたものと推察される。

Case 1 の累計エネルギーを示すグラフにおいて応力度 レベル 30%まで勾配が急である傾向が確認されたのは, この段階で急激に破壊が進行していたものと考えられる。 Case 1 で最大付着力が確認された理由は,未使用鋼矢板 中央の山の高さが試験結果に影響を及ぼしたものと推察 されるが,検出された AE のエネルギー値は,既設鋼矢 板と比較して小さいことから,未使用鋼矢板では一連の 載荷過程においてコンクリートの付着に寄与する表面の 凹凸が少なく,載荷に対する界面での靱性が小さいもの と考えられる。Case 2 および Case 3 では応力度レベル 60%で,Case 4 では応力度レベル 80%で,累計振幅値, AE エネルギー共に発生挙動が変化する傾向が確認され たことから,鋼矢板に設けた孔や表面の凹凸が界面での 付着性能に大きく寄与しているものと考えられる。特に 既設鋼矢板を用いたケースでは,載荷過程の後半でパラ メータの発生挙動が変化する傾向が確認されたことから, 鋼矢板とコンクリートの付着には,鋼矢板表面の凹凸が 大きく影響を及ぼすものと考えられる。

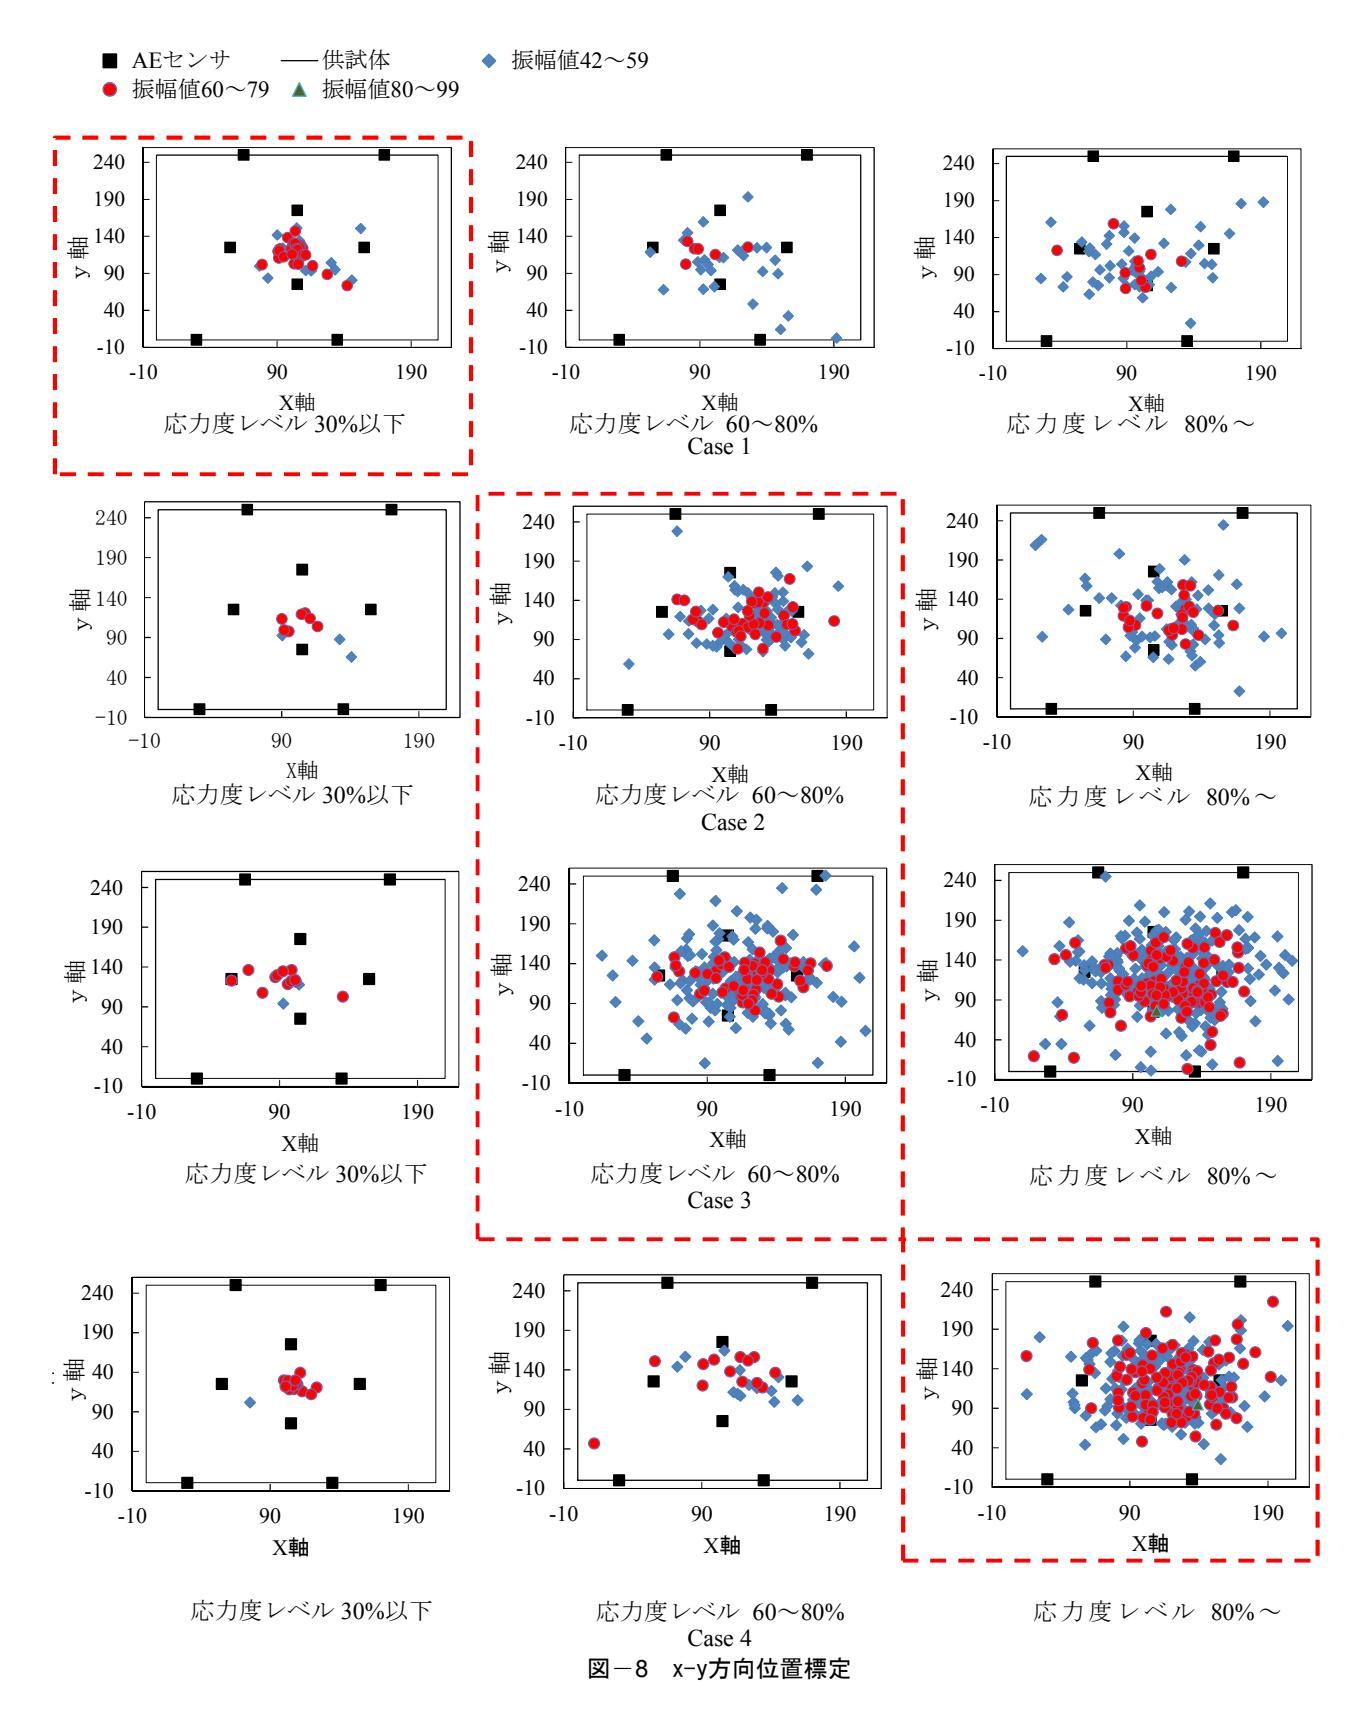
図-8 に各ケースの AE エネルギーの変化点である 30%,60%および80%における X - Z 方向の AE 源位置標 定を示す。検討の結果,各ケースで異なる AE 発生挙動 が確認され,累計振幅値や AE エネルギーの増減と共通 する発生挙動が確認された。

Case 1 では、応力度レベル 30%以下の位置標定で振幅 値60~79dBのAEヒットが供試体中央付近で集中的に確 認された。その後応力度レベルの上昇とともに供試体内 部に AE ヒットが分散する傾向であるが,他のケースと 比較して分散範囲が最も小さい傾向が確認された。Case 2 では、応力度レベル 60~80%の位置標定において AE ヒットが頻発する傾向が確認された。Case 3 では、応力 度レベルの進行とともに AE ヒットが広範囲に分散する 傾向が確認された。Case 4 では,応力度レベル 80~100% において急激に供試体内部に AE ヒットが分散する傾向 が確認された。各ケース共,応力度レベル30%以下では AE ヒットが少ない傾向が確認された。応力度レベル 60 ~80%では, Case 2 および Case 3 で共通する AE ヒット の発生挙動が確認された。応力度レベル80~100%では、 未使用鋼矢板を用いたケースと既設鋼矢板を用いたケー スで AE の発生挙動が異なる傾向が確認された。いずれ のケースも累計振幅値および AE エネルギーの発生挙動 と同様な傾向が確認された。

Case 1における AE エネルギーにおいて応力度レベル 30%までの勾配が急である傾向は,供試体中央での集中 的な AE ヒットに起因するものと考えられる。未使用鋼 矢板を用いたケースでは,既設鋼矢板を用いたケースと 比較して,AE ヒットが分散する傾向が確認されなかっ た。既設鋼矢板を用いたケースで AE ヒットが広範囲に 分布している傾向が確認された。以上のことから,累計 エネルギーおよび累計振幅値と同様に表面の凹凸が影響 しているものと考えられる。特に鋼矢板の凹凸の影響は, 載荷過程の後半で界面での付着特性に大きな影響を与え るものと考えられる。
