# 論文 鉄筋コンクリート造袖壁・腰壁・垂れ壁付き柱梁部分架構の水平加力 実験

田尻 清太郎\*1

要旨:鉄筋コンクリート造袖壁・腰壁・垂れ壁付きラーメン架構の復元力特性に及ぼす袖壁の厚さ,袖壁の 取り付き方,袖壁端部縦筋位置の影響を検討するため,部分架構4体の水平加力実験を実施した。その結果, 腰壁・垂れ壁付き梁について,上柱に袖壁が取り付かない場合,危険断面は袖壁フェースから内側に入り, 特に腰壁圧縮側でその傾向は顕著であること,初期剛性は可撓長さを柱フェースまでとした計算値よりも小 さく,壁が早期にひび割れることによる曲げ剛性の補正を考慮する必要があること,腰壁圧縮側の最大強度 時割線剛性に袖壁の有無,端部縦筋位置が影響すること等が明らかとなった。 キーワード:剛性,剛域,可撓長さ,曲げ強度,危険断面

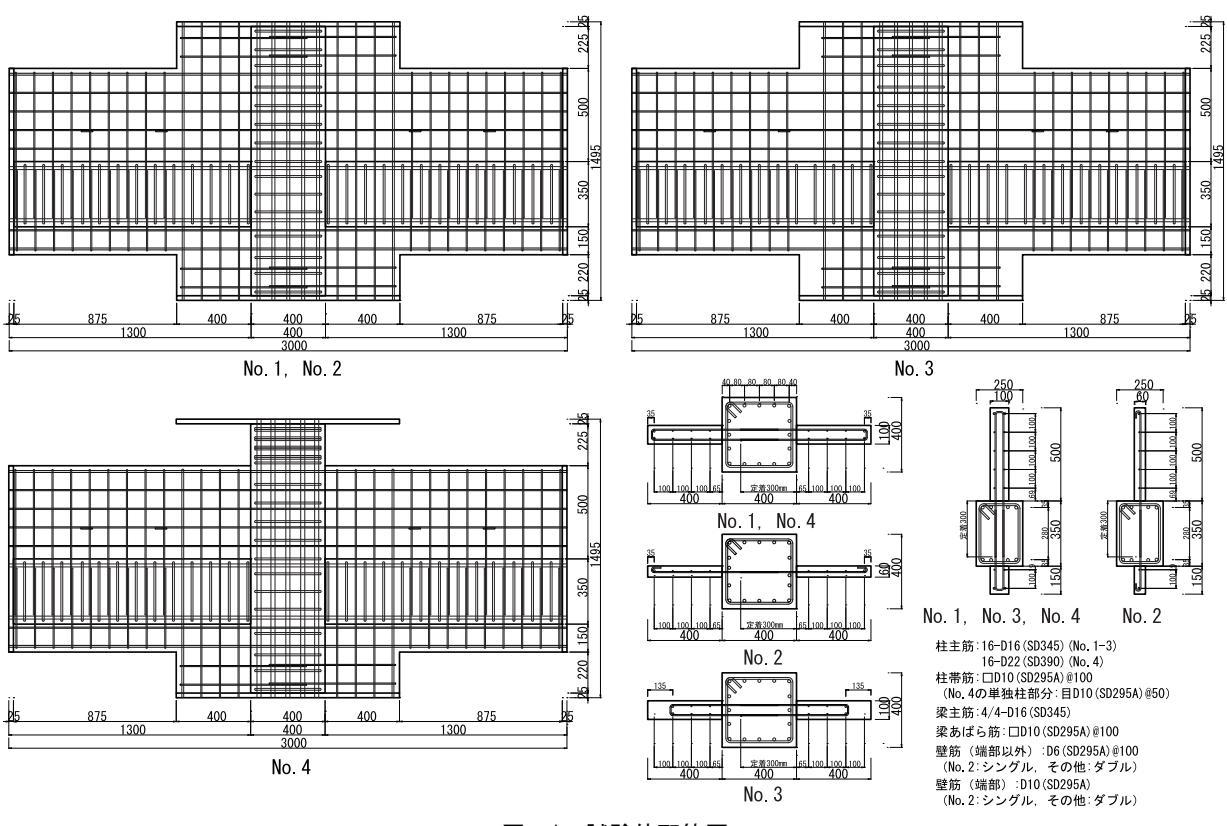
図-1 試験体配筋図

試験体数は4体で,縮尺は1/2である。基準試験体 No.1 に対し,壁厚を60 mm に,壁縦横筋を半分にした No.2 試験体,袖壁フェースから袖壁端部縦筋までの距離を35 mm から135 mm に変更することで危険断面位置が内側 に移動するか確認することを意図した No.3 試験体,上側 の袖壁付き柱から袖壁を取り除いた No.4 試験体である。 試験体一覧を表-1 に,各試験体の形状,配筋詳細を図 -1 に示す。

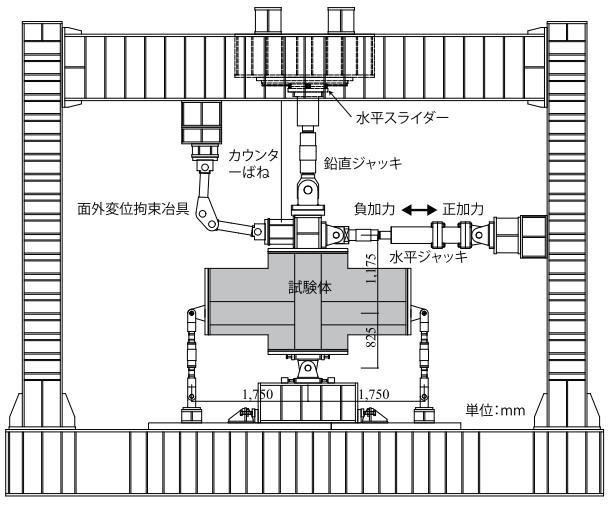
図-2 加力装置

試験体の加力は図-2 に示すような加力装置を用いた。 試験体の脚部をピン支持,両端部を水平ピンローラー支 持とし,頭部を水平ジャッキ,鉛直ジャッキにより加力 した。水平ジャッキを引く向きを正加力とした。鉛直ジ ャッキの上端は水平スライダーとした。

柱梁接合部に固定した変位計測用フレームを用いて, 腰壁・垂れ壁付き梁,袖壁付き柱のたわみ $\delta_b$ ,  $\delta_c$ を計測 した。これらの計測たわみを用いて,試験体全体の層間 変形角を $R = \Sigma \delta_b / L + \Sigma \delta_c / H$ により算出した。ここで, L: 梁支点間距離(3,500 mm), H: 脚部ピン支点から頭

部加力点までの高さ(2,000 mm)である。

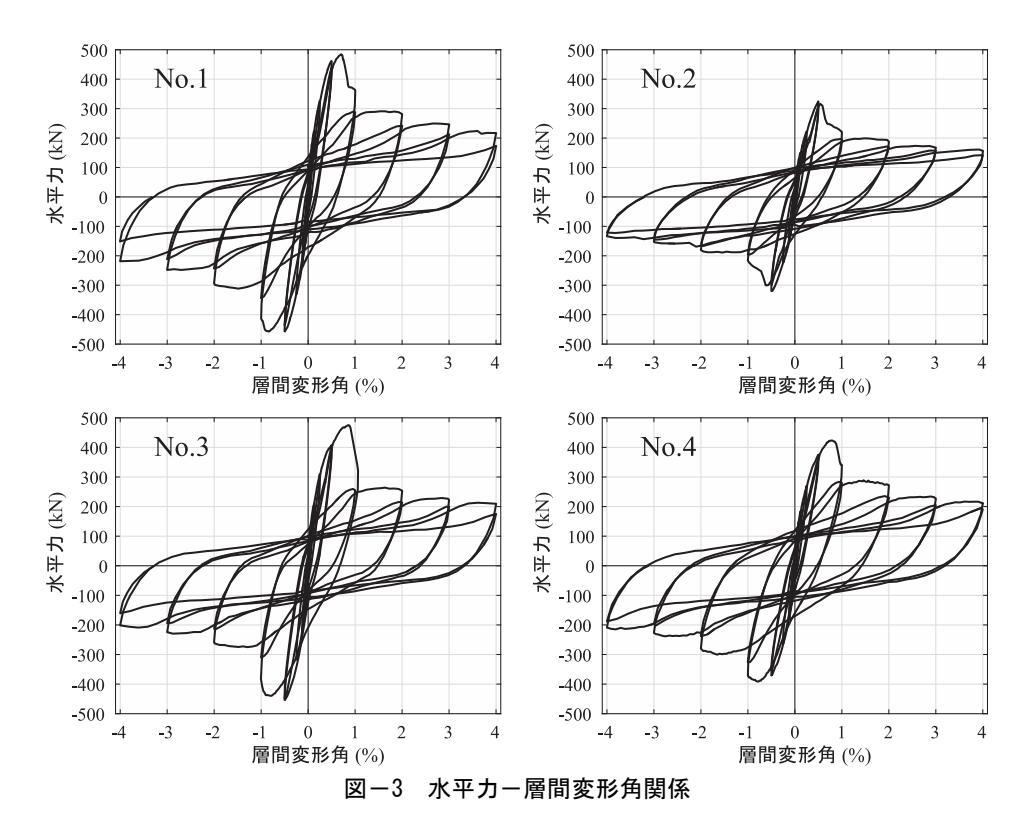
各試験体の水平カー層間変形角関係を図-3 に,最大 耐力を迎えたサイクルである 1/100 ピーク時の損傷状況 を図-4 に示す。各試験体の破壊状況は次の通りであった。

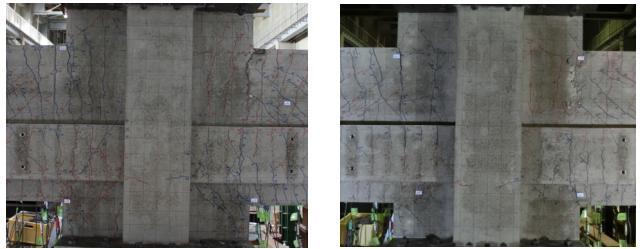
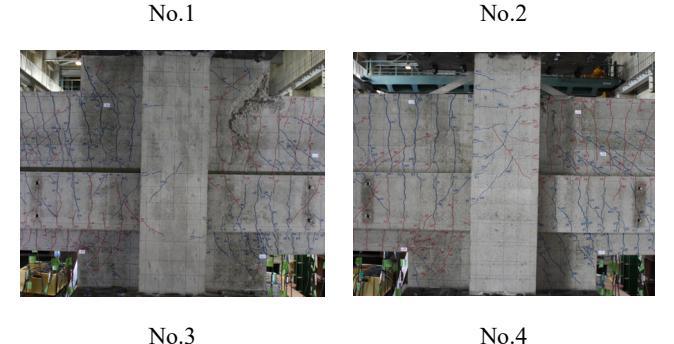
図-4 1/100 ピーク時損傷状況

1/3200 サイクルでは垂れ壁と袖壁,腰壁と袖壁の交差 部の入隅,梁の下端に曲げひび割れが発生した。1/1600 サイクルでは腰壁の曲げひび割れが梁付近まで伸展し, 梁上端に曲げひび割れが発生した。1/800 サイクルでは 腰壁,垂れ壁,梁の曲げひび割れが袖壁フェース位置よ り内側にも多数発生した。また,腰壁にせん断ひび割れ が発生した。1/200 サイクルでは袖壁フェース位置で圧 縮側腰壁の圧壊が見られた。1/100 サイクルでは最大耐 力 (R = +0.70%で484.5 kN, R = -0.83%で-457.5kN) に達 した後,耐力低下が見られた。腰壁の圧壊は進行し,腰 壁横筋の座屈も確認された。また,圧縮側垂れ壁の圧壊 も見られた。その後のサイクルでは、変形が大きくなる につれ,腰壁,垂れ壁の圧壊の進行,壁横筋の座屈の拡 大とともに緩やかに耐力低下した。

1/3200 サイクルでは垂れ壁, 腰壁に袖壁との交差部の 入隅付近に曲げひび割れが発生した。1/1600 サイクルで は腰壁, 垂れ壁の曲げひび割れ数が増大し, 梁にも曲げ ひび割れが発生した。1/800 サイクルでは腰壁, 垂れ壁, 梁の曲げひび割れが袖壁フェース位置より内側にも多数 発生した。正加力では南腰壁にせん断ひび割れが発生し た。1/400 サイクルでは負加力で北腰壁にせん断ひび割 れが発生した。1/200 サイクルでは袖壁フェース位置で 圧縮側腰壁, 垂れ壁の圧壊が見られた。1/100 サイクル では 1/200 サイクルの最大耐力(R = +0.50%で 324.5 kN, R = -0.50%で-319.5kN) を超えることなく耐力低下した。

では腰壁にせん断ひび割れが発生した。1/200 サイクル では袖壁フェース位置で圧縮側腰壁, 圧縮側垂れ壁の圧 壊が見られた。+1/100 サイクルでは最大耐力(R = +0.85% で 475.0 kN)に達した後, 耐力低下が見られた。-1/100 サイクルでは-1/200 サイクルの最大耐力(R = -0.50%で -453.5 kN)を超えることなく, 耐力低下した。腰壁・垂 れ壁の圧壊は進行し, 腰壁横筋の座屈も確認された。腰 壁の圧壊領域は No.1 に比べ, 袖壁フェース位置より内側 に拡大した。その後のサイクルでは, 変形が大きくなる につれ, 腰壁, 垂れ壁の圧壊の進行, 壁横筋の座屈の拡 大とともに緩やかに耐力低下した。

1/3200 サイクルでは垂れ壁と袖壁の交差部の入隅に曲 げひび割れが発生した。正加力では柱フェース位置で腰 壁の曲げひび割れが発生した。1/1600 サイクルでは,袖 壁フェース位置に腰壁の曲げひび割れが発生した。垂れ 壁には,袖壁フェース位置より内側にも曲げひび割れが 発生した。1/800 サイクルでは腰壁,梁にも袖壁フェー ス位置より内側の曲げひび割れが多数発生した。1/400 サイクルでは腰壁にせん断ひび割れが発生し,腰壁フェ ース位置付近で上柱に曲げひび割れが発生した。1/200 サイクルでは上柱は梁フェース位置まで曲げひび割れ位 置が拡大し,せん断ひび割れも発生した。1/100 サイク ルでは,柱フェース位置で圧縮側腰壁の圧壊,腰壁横筋 の座屈が見られた。正加力では袖壁フェース位置で北垂 れ壁の圧壊が見られた。最大耐力 (R=+0.78%で 423.5 kN, R=-0.78%で-391.5kN) に達した後,耐力低下が見られた。

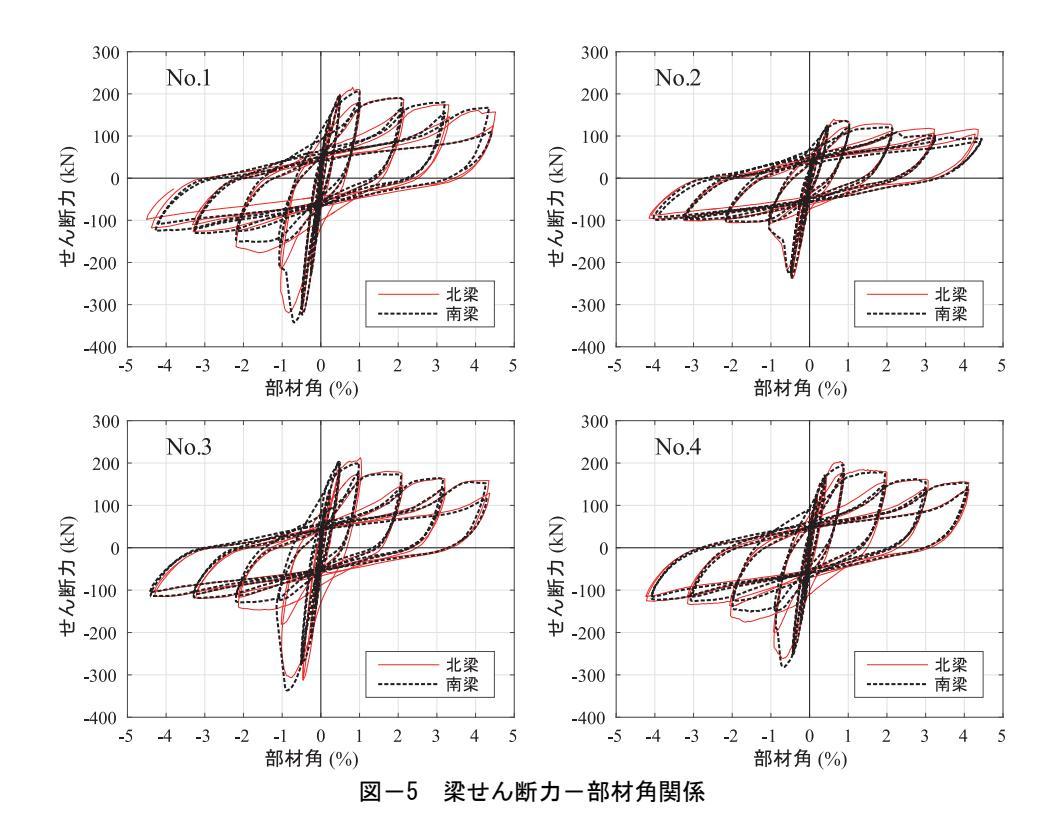
腰壁・垂れ壁付き梁のたわみを L/2 で除して部材角を 求め、支点反力を梁せん断力とし、両梁のせん断力-部 材角関係を図-5 に示す。ここで、せん断力は腰壁が引 張側となる向きを正としている。図-6 には、最大耐力 に到達した 1/100 サイクルまでの正加力ピーク時におい て、梁、柱の変形が全体変形に占める割合を示す。なお、 No.2, No.3 試験体は No.1 試験体とほぼ同様の傾向であ

ったため, No.1, No.4 試験体のみ示している。最大耐力 時には両梁とも最大耐力に達しており,柱に比べ変形も 大きい。また,最大耐力時には一部の袖壁端部縦筋を除 き,袖壁縦筋,柱主筋は降伏していないことから,いず れの試験体も崩壊形は両梁端の曲げ破壊と判断した。 図-5 において,正加力時のせん断力は北梁が正,南梁が負である。各試験体の北梁の正側,南梁の負側の骨格曲線を 1/100 サイクルまで描いたものを図-7 に示す。本図より,1/3200 サイクルの低荷重時から求めた初期剛性,最大強度,最大強度時たわみ,最大強度時割線剛性を表-4 に示す。

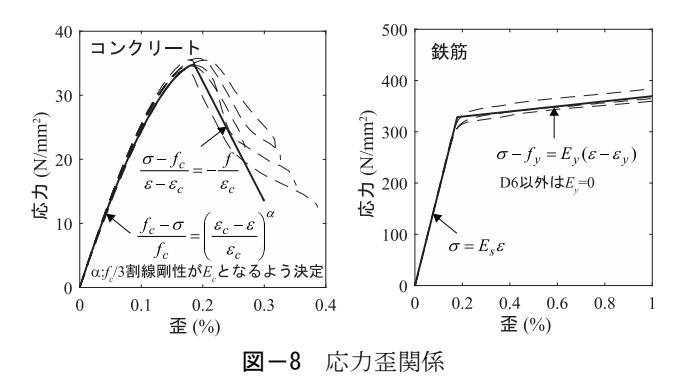
平面保持を仮定した断面解析により求めた腰壁・垂れ 壁付き梁の曲げ強度を梁支点から袖壁フェースまでの距 離で除したせん断力(袖壁フェースを危険断面と仮定し た場合の曲げ強度時せん断力)を表-5に示す。ここで, コンクリートの圧縮応力歪関係は,表-2に示した圧縮 強度をfc,圧縮強度時歪を $\varepsilon_c$ ,ヤング係数を $E_c$ とし図-8に示す通りモデル化し,引張側は原点における接線を 剛性とし,割裂強度まで線形の応力歪関係を用いた。鉄 筋の応力歪関係は表-3に示す降伏点を $f_y$ ,降伏点を $\varepsilon_y$ , ヤング係数を $E_s$ とし図-8に示す通りモデル化した。な お、D6については,明確な降伏棚がないため,材料試験 による応力歪関係に適合するよう $f_y = 329$  MPa,  $\varepsilon_y =$ 0.178%,  $E_y = 4.97$  GPa としてモデル化した。図-8には, コンクリートおよび D6 の材料試験結果も破線で併せて 示す。
