論文 材料の損傷に基づく下水道施設の耐震性能照査に関する基礎的研究

要旨:本研究は,鉄筋コンクリート構造物中の材料の各種破壊を限界状態とする損傷指標を,下水道施設の 崩壊といった構造全体系としての限界状態の限界値に適用しようと試みたものである。ボックスカルバート の静的載荷実験を対象に,従来のはりモデルによる評価と損傷指標を用いた FEM モデルによる評価および層 間変形角との関係を検討した。その結果,曲げ破壊型,せん断破壊型いずれの試験体に対しても損傷指標が 有用であることを確認し,下水道施設としての実用的な限界値を提案した。さらに,下水道施設の地下壁を 対象に,損傷指標の適用性を検討し,せん断耐力式による評価よりも合理的に評価できることを示した。 キーワード:損傷指標,耐震性能照査,非線形解析,下水道施設

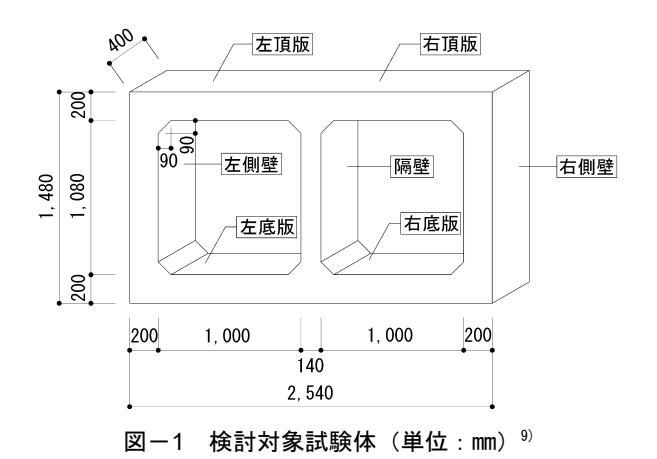
検討対象試験体は、図-1 に示すとおり、本田らの実 験⁹⁾で用いられた高さ 1.48m,幅 2.54m,奥行き 0.4m, 部材厚 0.2m (隔壁のみ 0.14m)の RC2 連ボックスカルバ ートの試験体 (模型縮尺:約1/3.5)である。

本検討では、曲げ破壊型およびせん断破壊型の2種類 の試験体を対象とした。曲げ破壊型試験体は、実構造物 の代表的な配筋量(引張鉄筋比約0.5%、せん断補強筋比 約0.2~0.3%)であり、せん断破壊型試験体は、隔壁が せん断破壊するように配筋が調整されている⁹。

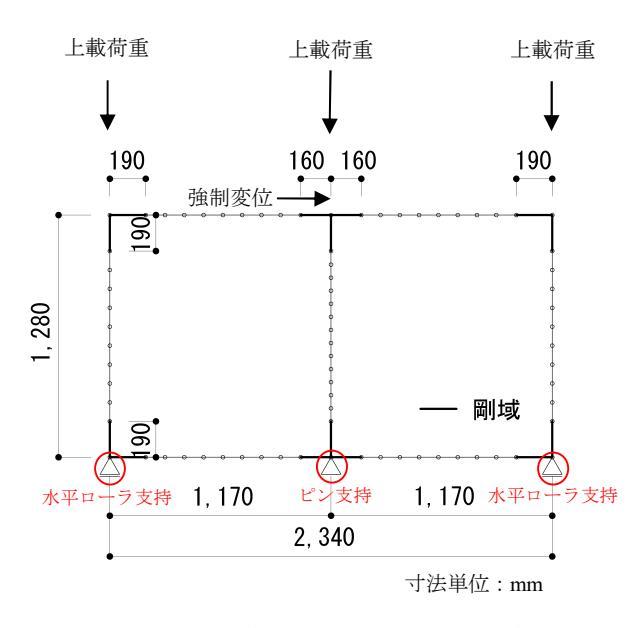
図-2 解析モデル(はり要素によるモデル)

局所ひずみによる評価は,はり要素によるファイバー モデルで行った。はり要素による解析モデルを図-2 に 示す。解析プログラムは, "Engineer's Studio"を使用し た。要素分割は,断面高さの 1/2 程度を目安に要素長を 設定した。隅角部には,文献 5)に規定されている剛域の 設定に則って剛域長を設定した。部材の非線形特性は, ファイバーモデルで与えた。支持条件は,隔壁下部の隅 角部をピン支持とし,側壁下部の隅角部を水平ローラ支 持とした。コンクリートの応力-ひずみ曲線は,文献 5) に規定されている圧縮軟化を考慮しないモデルを用いた。

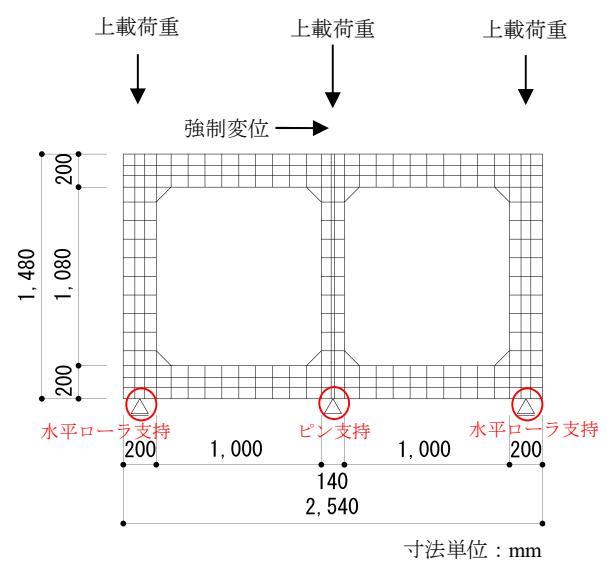
図-3 解析モデル(FEM モデル)

損傷指標による評価は, FEM モデルで行った。FEM による解析モデルを図-3 に示す。解析プログラムは,

"WCOMD Studio"を使用した。構造物はすべて2次元 8 節点アイソパラメトリック平板要素を用いてモデル化 した。断面方向の要素分割は、部材に配置されている内 外の軸方向鉄筋とその間のコア部を考慮して3分割とし た。RC 要素には、曲げ破壊型試験体およびせん断破壊 型試験体それぞれの鉄筋比 %を設定した。隅角部は弾性 要素とし、ハンチ始点位置には、局所的な不連続変形挙 動が表現できる離散ひび割れモデルに基づく接合要素を 配置した。支持条件は、はり要素によるモデルと同様で ある。コンクリートの圧縮モデルには圧縮軟化則を適用 し, 引張モデルの軟化勾配は, 鉄筋との付着が影響する 領域(RC 領域)と影響しない領域(無筋領域)に分けて 設定した¹⁰⁾。引張モデルにはテンションスティフニング を考慮し、これに対応する鉄筋の塑性局所化挙動は、付 着の影響を考慮した平均応力-平均ひずみの関係を用い た¹¹⁾。さらに、接触面密度関数モデルをひび割れ面に沿 った応力伝達モデル(せん断伝達モデル)として採用し た10)。

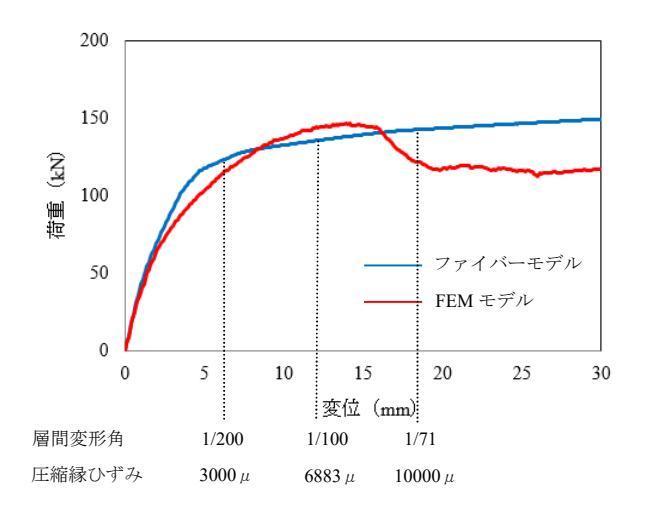
図-4 荷重-変位関係(曲げ破壊型)

本解析による隔壁頭部の荷重-変位関係を図-4 に示 す(次項局所ひずみによる限界値の検討における議論の ため, 層間変形角および隔壁脚部の圧縮縁ひずみを併記 する)。ファイバーモデルの荷重-変位関係は、本田らの 実験 %とかなり違ったものとなっている。これは、ファ イバーモデルにおけるコンクリートの応力--ひずみ曲線 に圧縮軟化を考慮していないため、また、隅角部近傍に おける鉄筋の抜け出しやコンクリートの乾燥収縮の影響 等を非線形特性モデルに考慮できていないためと考えら れる。一方, FEM モデルの結果を見ると, 変位 15mm 付 近で最大荷重に達し,最大荷重以降は軟化する傾向を示 している。これは本田らの実験⁹と同様の傾向である。 最大荷重の値も本解析は147kN,本田らの実験⁹は142kN でありほぼ同じ値である。構造物の耐震性能照査は実挙 動に近い応答を再現できるモデルで行うのが望ましく, また、本研究で検討する損傷指標は FEM でモデル化す ることで利用できる指標であることから、今後下水道施 設の合理的な耐震性能照査を行うには, FEM を活用して いく必要があると考える。

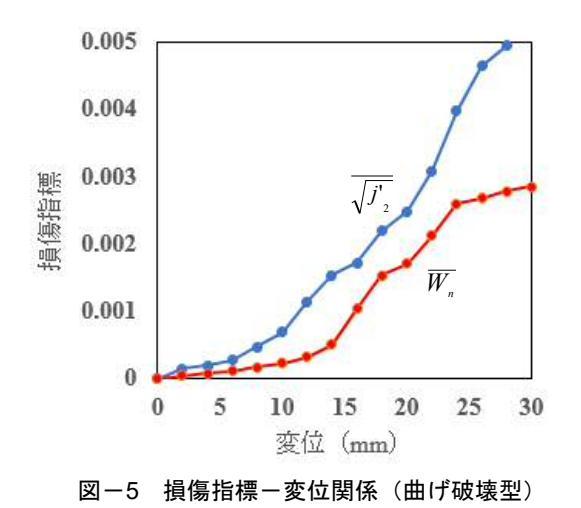
本解析による隔壁の損傷指標一変位関係を図-5 に示 す。コンクリートの引張損傷を表す $\sqrt{f_2}$ は、変位 11mm 付近で限界値 1000µを超えているが、本試験体は曲げ破 壊型であるため、これは曲げひび割れによる損傷と考え られる。圧縮損傷を表す $\overline{W_n}$ は、荷重が低下し始める変 位 17mm 付近で限界値 1500µ を超えている。本試験体は 最大荷重に達した後、隔壁脚部でコンクリートの剥落が 生じていることから、本解析において、損傷指標 $\overline{W_n}$ の 限界値 1500µ 付近で隔壁が圧縮損傷する現象が再現され たといえる。

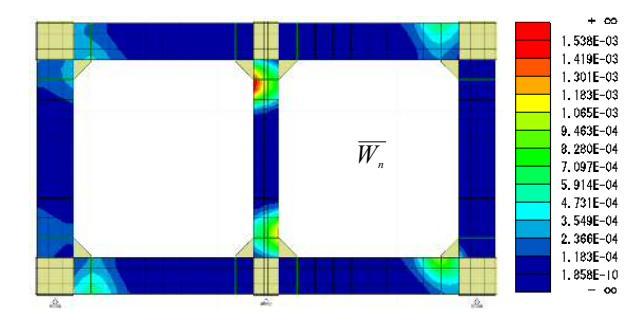
図-6 損傷指標のコンター図(曲げ破壊型)

変位17mm時の損傷指標のコンター図を図-6に示す。 $\overline{W_n}$ のコンター図を見ると、圧縮損傷を表す $\overline{W_n}$ は隔壁 の頭部および脚部で1500µを超えており、最大荷重に達 した後、隔壁上下のコンクリートが剥落することにより 荷重低下が生じたという実際の圧縮損傷をよく表現でき ているのが分かる。

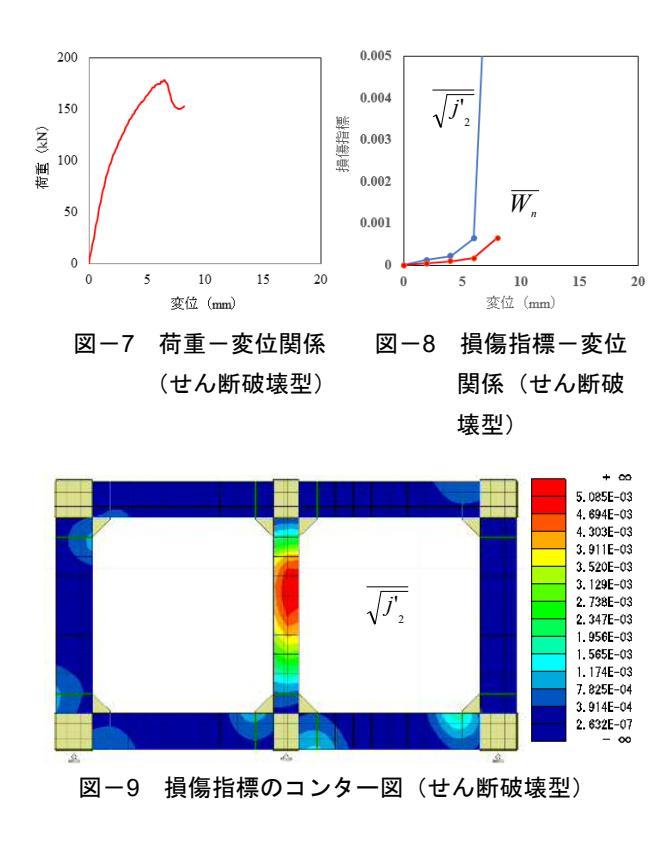
本解析による隔壁頭部の荷重-変位関係を図-7 に示 す。図-7を見ると、変位 7mm(最大荷重 178kN)付近 で急激に荷重が低下している。本田らの実験⁹によると、 せん断破壊型の試験体は、1 サイクル目で隔壁上部に斜 めひび割れが発生し,正側の最大荷重 167kN となり,2 サイクル目で斜めひび割れが部材軸方向に沿って大きく 開いて急激な荷重低下を起こしたと報告されている。こ のことから,本解析は,せん断破壊型の試験体に対して も,構造系のマクロ的な挙動は概ね再現できているとい える。また,本解析の急激な荷重低下は,隔壁の斜めひ び割れが進展し,せん断破壊を起こしたことによるもの と推察される。

本解析による損傷指標一変位関係を**図**-8 に示す。変 位 6mm 以降は $\sqrt{f'_2}$ が急激に増加しているのが分かる。 また $\sqrt{f'_2}$ の限界値である 1000µ 付近で急激な増加がみ られる。本試験体は斜めひび割れが部材軸方向に沿って 大きく開いて急激な荷重低下を起こしたことから、本解 析において、損傷指標 $\sqrt{f'_2}$ の限界値 1000µ 付近で隔壁 がせん断損傷する現象が再現されたといえる。

変位 7mm 時の損傷指標のコンター図を図-9 に示す。 $\sqrt{J'_2}$ のコンター図を見ると,引張損傷を表す $\sqrt{J'_2}$ は隔壁 の広い範囲で 1000µを超えており,隔壁で斜めひび割れ が部材軸方向に沿って大きく開いて急激な荷重低下を起 こしたという実際の斜めひび割れ損傷をよく表現できて いるのが分かる。本検討では,部材厚が14cmおよび20cm の試験体に対し約 20cm 程度の領域で損傷指標を平均化 しているが,今後は部材厚が大きい場合や応力集中箇所 がある場合など,さらに様々な条件下で損傷指標の適用 性を検討していく必要がある。

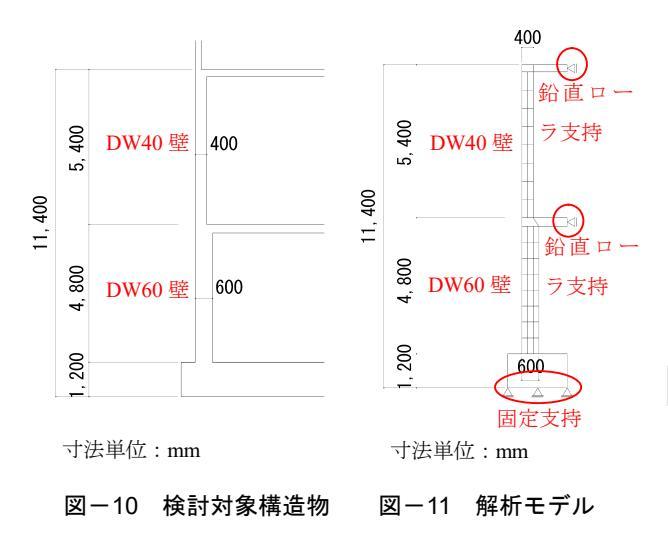
検討対象構造物は、図-10に示すとおり、下水道施設 IV類(複合構造物)に分類される RC の沈砂池ポンプ棟 の地下壁¹⁵⁾である。本構造物は、構造上一方向版と見な せる。コンクリート強度は 21 N/mm²,鉄筋の降伏強度は 295 N/mm² である。鉄筋は、DW40 壁が縦筋 D19@200 ダ ブル、横筋 D13@200 ダブル、DW60 壁が縦筋 D22@200 ダブル、横筋 D16@200 ダブルで配筋されている。せん 断補強筋は、DW60 壁には 2.5-D13@200 で配筋されてい るが、DW40 壁には配筋されていない。

解析モデルを図-11 に示す。構造物はすべて 2 次元 8 節点アイソパラメトリック平板要素を用いてモデル化し た。壁とスラブの接合部は弾性要素とした。支持条件は, DW60 壁脚部を固定支持とし, DW40 壁頭部と DW60 壁 頭部を鉛直ローラ支持とした。解析プログラムおよび構 成則は,3章の FEM モデルと同様のものを用いた。

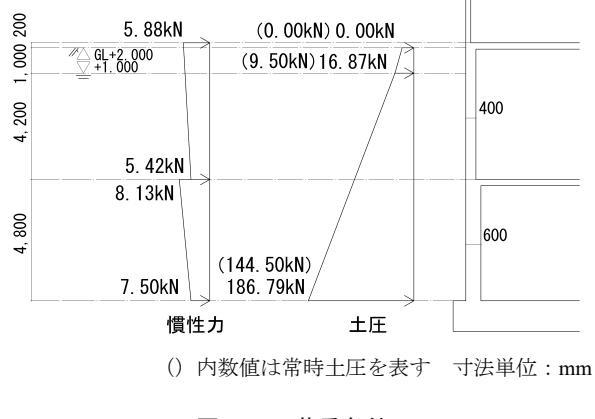
図-12 荷重条件

荷重条件を図-12に示す(以下,設計荷重という)。

初期荷重として自重と常時土圧を載荷し、その後レベ ル2地震時の慣性力と土圧を荷重制御で漸増載荷した。 なお、漸増載荷する土圧は、レベル2地震時土圧と常時 土圧の差分とした。設計水平震度は0.6とし、レベル2 地震時土圧は修正物部・岡部式により算出した。

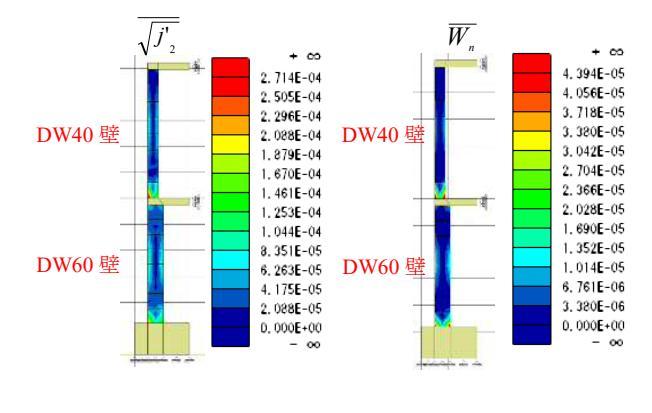
図-13 損傷指標のコンター図

解析対象構造物をDW40壁とDW60壁にグループ化して、それぞれの壁ごとに損傷指標の最大値を算出した。 設計荷重時のコンター図を図-13に示す。

DW40 壁および DW60 壁ともに, $\sqrt{J'_2}$ の限界値である 1000µおよび $\overline{W_n}$ の限界値である 1500µを大きく下回っ ており,損傷指標による評価では,本構造物は設計荷重 に対してかなり安全であるといえる。 $\sqrt{J'_2}$ のコンター図 を見ると,局所的ではあるが DW40 壁脚部で引張損傷が 進展しているのが分かる。これは,棒部材のせん断耐力 式による照査で DW40 壁脚部の耐力が小さかったことと 対応している。本構造物は,現行の技術基準⁴⁾では DW40 壁が耐力不足と判定されていたことから過大な評価であ り,損傷指標を用いれば,下水道施設地下壁のより合理 的な耐震診断や耐震補強設計が行えるものと考えられる。

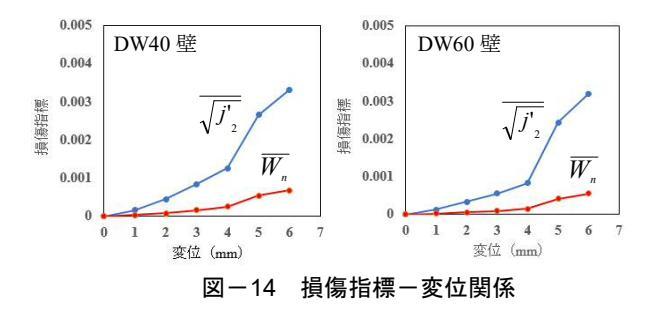
本構造物のせん断耐力を検討するため、設計荷重を 2 倍3倍と増分させるプッシュオーバー解析を行い、損傷 過程を追った。筆者らは、本構造物のような地下壁は、 プッシュオーバー解析を行うと押抜きせん断のような破 壊を示すことを、解析的に確認している¹⁶⁾。損傷指標-変位関係を図-14に示す。図-14を見ると、DW40壁、 DW60壁とも変位 4mm 付近で $\sqrt{f_2}$ が 1000µを超えて いる。この時点は設計地震時荷重の約2倍の時点であっ た。損傷指標による評価では、設計地震時荷重のおよそ 2倍程度のせん断耐力は有しているものと推察される。
