# 論文 平成 28 年熊本地震によるピロティ形式 RC 造建物の被害調査と解析 的検討

要旨:本研究では,平成28年熊本地震で被災したピロティ形式RC造建物の調査結果を報告した。また,倒 壊したピロティ形式建物の静的弾性および弾塑性骨組解析を行い,被害状況と解析結果との比較から,既存 建物に対する静的立体骨組解析の有用性を検証するとともに,被災した建物の倒壊メカニズムを示した。そ の結果,弾性解析の結果のみでは応力集中箇所を特定できないこと,また,弾塑性解析の結果では,1層と2 層の柱に損傷が集中しており,実構造物の損傷個所を概ね推定可能であることがわかった。 キーワード:熊本地震,ピロティ形式,RC建物,静的立体骨組解析

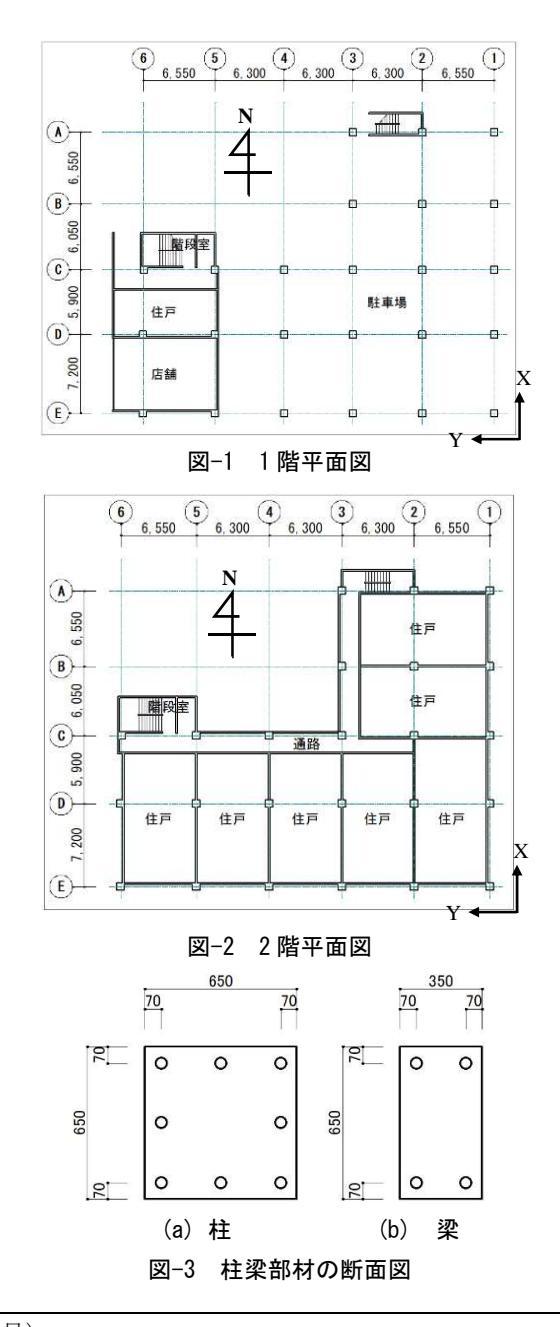
図-1 に1 階平面図,図-2 に2 階平面図を示す。3~6 階平面図は2 階平面図と同じで,7 階平面図は不明であ る。以降,図中に示す通り符号を用いて柱・梁の位置を

表す。例えば、1 階 C 通り4の柱は1C4 である。2 階の 階高は 3,000mm, 3~7 階の各階高は 2,700mm である。 建物の平面形状はL字形で、1階には階段室、店舗及び 駐車場が配置され、2~7階は住居である。

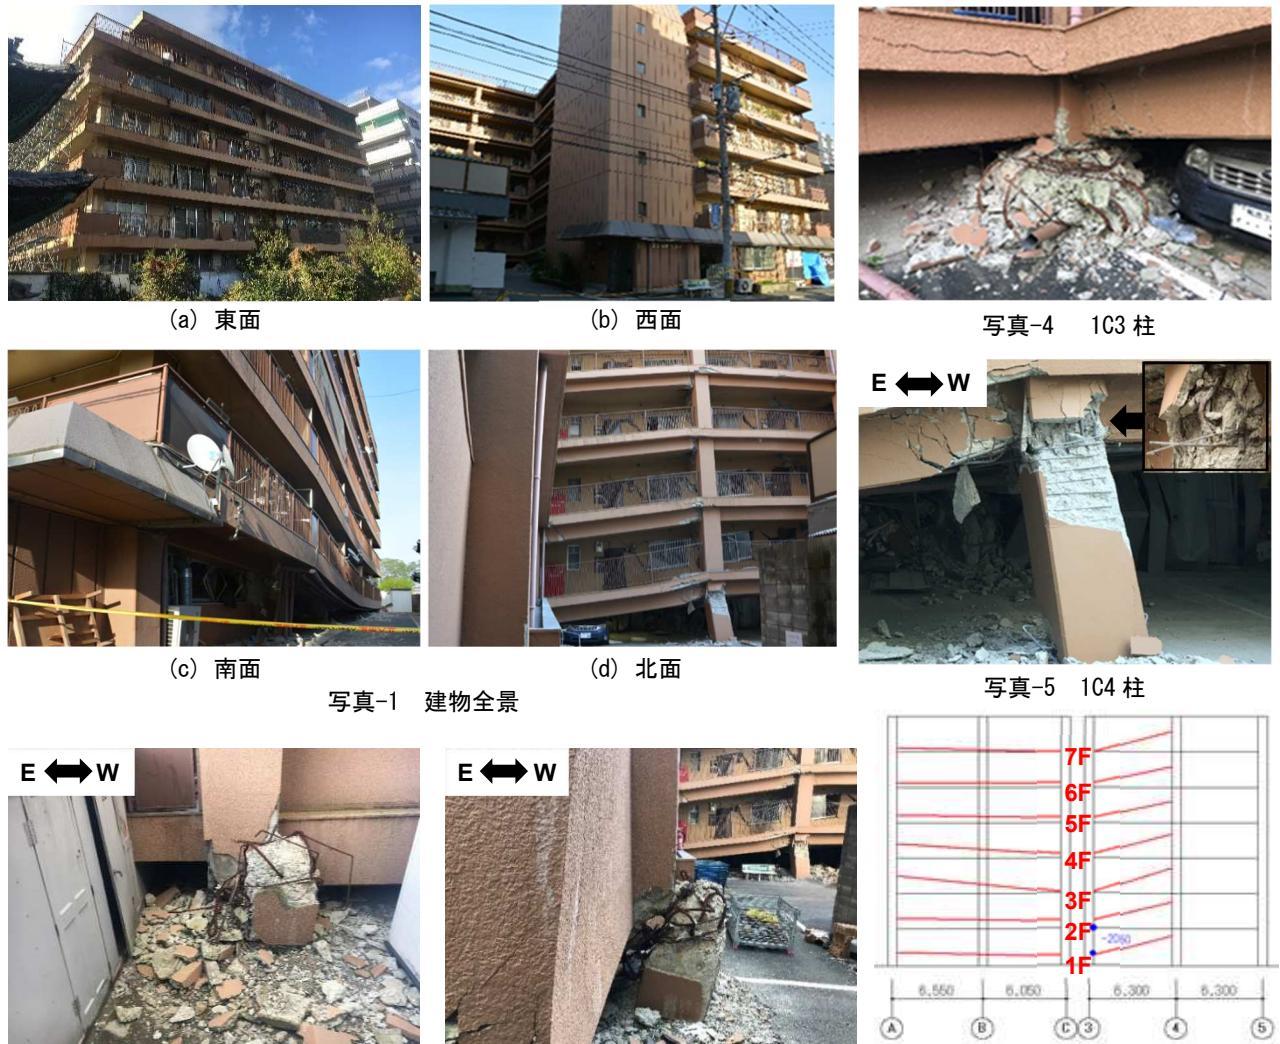
写真-2 1A1 柱

写真-2~4はそれぞれ1A1,1A3および1C3の柱である。 ピロティ柱の多くが大破している。写真-2,3より,柱が 大破し、柱頭が東側に滑り落ちていることが確認できる が,破壊形式は不明である。

式<sup>3)</sup>を使用し,部材長さには内法寸法2,350mmを使用している。ここで,写真-1,5は2016年4月(震後2日), 写真-2~4は2017年9月(震後1年5ヶ月)に撮影されている。

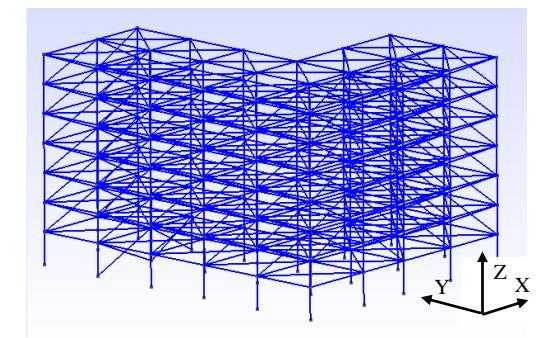
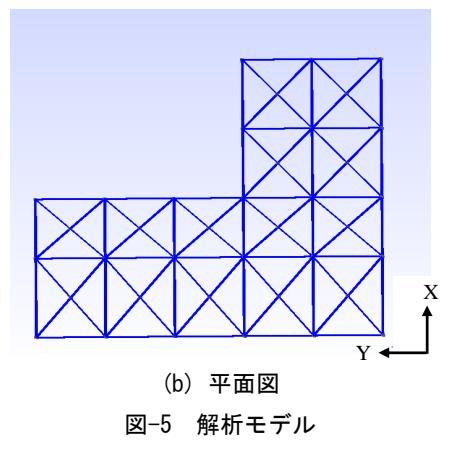
(a) 3次元モデル

図-5 に解析モデルを示す。解析には汎用有限要素解析 プログラム Calculix v2.13<sup>4)</sup>を用いる。解析法は線形有限 要素法である。要素モデルは梁要素(B31 要素)で,1 部材1要素でモデル化されている。壁と床は両端ピンの X型ブレース置換でモデル化されている。開口部を持つ 壁,階段およびテラスはモデル化されていない。ブレー ス置換した壁の剛性と有効長さの関係が明確ではないた め,初期状態(鉛直荷重のみ)の建物の重心位置と東面 および南面から入力される水平力の載荷中心位置の距離 のみ記載すると,距離はそれぞれ 2,720mm と 2,667mm である。建物の力学特性に与える影響を調べる。全層の

柱・梁の寸法は同一で、それぞれ 650 mm× 650 mm と 650 mm×350 mm である。ブレース材には 4 300mm の中 実棒を用いる。柱と梁の弾性係数は 25 kN/mm<sup>2</sup>,壁と床 のモデル化に用いたブレース材の弾性係数はそれぞれ 20kN/mm<sup>2</sup> と 1,000kN/mm<sup>2</sup> である。柱と梁の弾性係数は、 弾塑性解析時にモデル化した柱と梁の初期剛性と同じ値 になるよう設定している。実地震動は三次元方向の揺れ であるが、本解析では構面内方向の加力に対する建物の 力学的特性について検討する。図-6 に水平力の載荷位置 を示す。解析では、各層の床中心に鉛直荷重(固定荷重 と積載荷重の和)を載荷した状態で、Ai 分布に従って各層に水平力を加える。

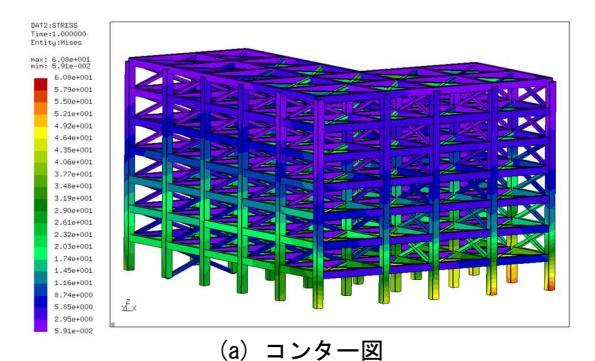
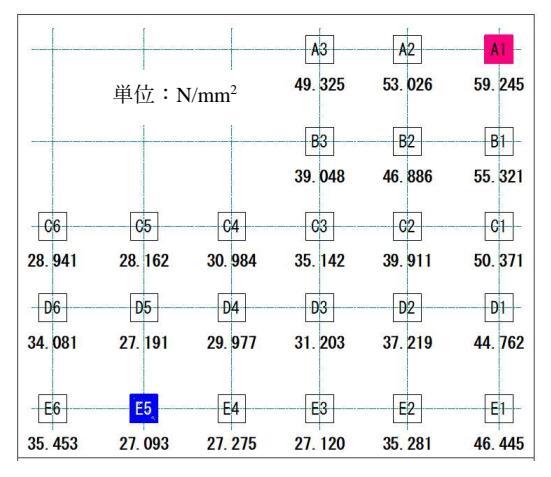
(b) 柱脚の応力度

図-7,8に解析結果を示す。各図の(a)に応力度のコンタ 一図を,(b)の平面図中に1階柱脚部に生じるミーゼス応 力度の値を示す。ここで、この応力度は柱脚部の4つの 積分点から得られる応力度のうちの最大値である。コン ター図には、応力度の高い部分が赤で、応力度0の部分

が紫で色付けされている。図(b)中の赤■は応力度が最大 になる柱,青■は応力度が最小になる柱である。

各載荷のコンター図より,1,2階の柱・梁に応力が集 中し,3階以上の柱・梁に生じる応力が相対的に低いこ とがわかる。

(b)図より、すべての載荷パターンにおいて、側柱に応 力が集中している。また、応力度が最大になる柱と最小 となる柱との応力度の比(最大応力度/最少応力度)は、 東面載荷では約1.8倍、南面載荷では約2.4倍である。

東面載荷の結果より、応力が集中する 1A1, 1A2, 1B1 および 1C1 柱とその周辺の柱は、実建物では損傷してい た部材であり、応力集中箇所が一致している。一方、南 面載荷の結果では、1E6 柱に応力が集中しているが、実 建物では 1E6 柱に損傷はなく、損傷状況が一致していな い。以上のことから、静的線形解析では、建物全体の大 まかな応力度集中は推測できるものの、的確な被害予想 や対策への活用は難しいことがわかる。

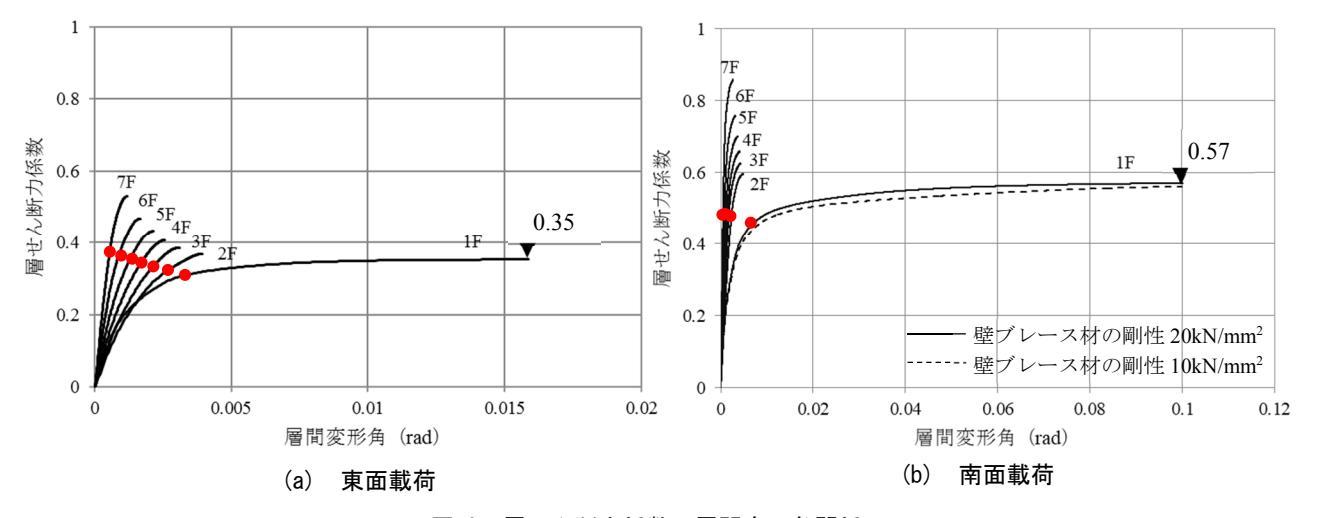
図-9 に層せん断力係数~層間変形角関係を示す。図中の▼は1階の最大耐力点,数値はその時点の層せん断力

係数である。層間変形角は各層の代表点における値である。また,(b)図中の破線は剛性を 1/2 倍としたときの南面載荷1階の結果である。

図より,両載荷とも1階の層間変形角が急激に増加し ている。両載荷の1階の最大層せん断力係数を比較する と,南面の値が大きくなっている。また,両載荷の最大 耐力時の層間変形角を比較すると,南面載荷の方が大き くなっている。これは,1階の壁が南北方向の水平力に 対して面内力で抵抗しているためである。

さらに、(b)南面載荷の結果を見ると、壁のモデル化に

用いたブレース材の剛性を変化させても,結果に大きさ 差異は見られない。

本建物は 16 日の本震で倒壊しており,層せん断力係 数に換算すると,東西 0.48,南北 0.63 程度の地震力を受 け倒壊に至ったことになる。この状況を踏まえ,実建物 の損傷状況と解析結果を比較すると,図-9の両載荷の解 析結果は,14日の前震には耐え,16日の本震で倒壊する ことを示している。また,図-10においても,目視で確 認できる損傷状況と,解析結果の柱の降伏状況が合致し ている。

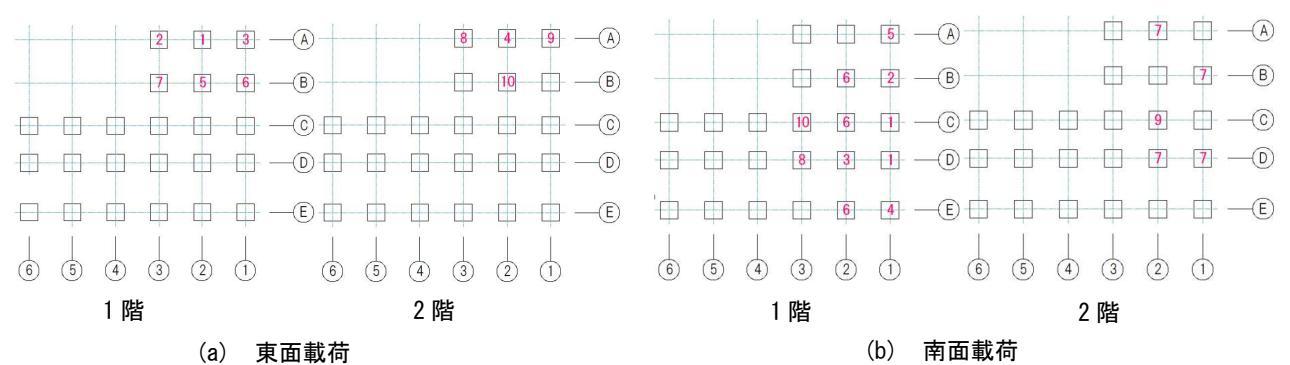
図-10に1,2階の柱部材の降伏状況を示す。本解析は, 柱断面の一部が降伏(コンクリートの一部が圧縮もしく は引張強度に達する,あるいは鉄筋が降伏強度に達する) した時点で,柱が降伏したと判断している。図中の1~ 10の数字は降伏した順番であり,10番目の降伏が起こっ た点を,図-9中に赤●で示す。10番目の降伏が起きた時 点で,梁部材での降伏は起きていない。

図より,全ての載荷方向において,まず1階柱の柱脚 が降伏し,次に周辺の柱が降伏した後,2階へと損傷が 進行している。また,10番目の降伏時点で最大耐力の8 割程度に達している。つまり,損傷が建物全体に分散せ ず,1階柱に集中したことで骨組が倒壊したと言える。 また,梁端部が降伏していないことから,柱降伏先行型 骨組だと言える。

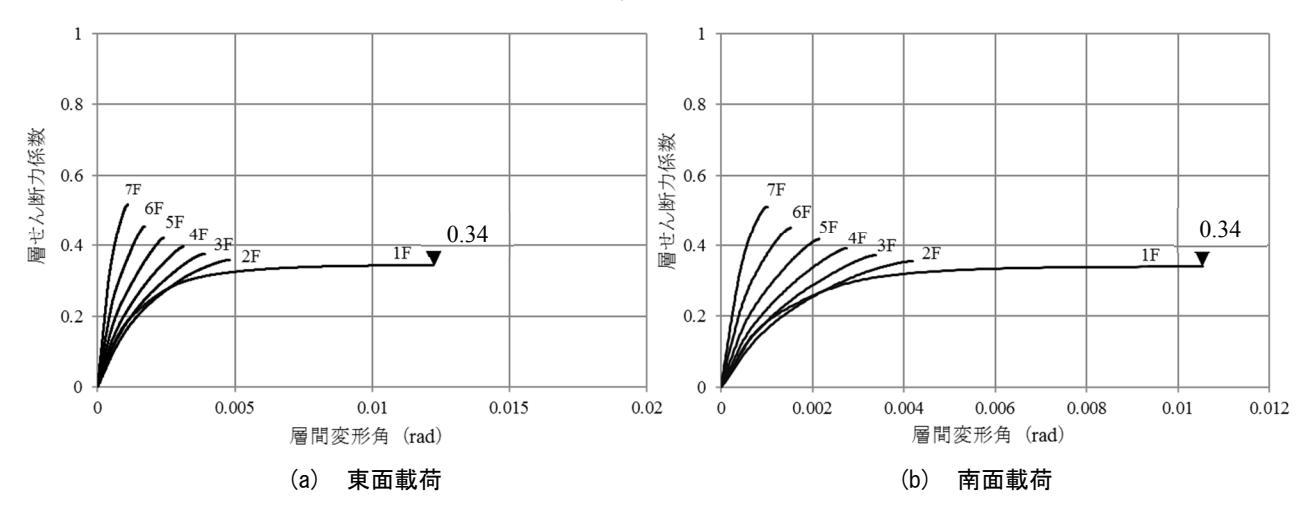
比較のために,全ての壁を無視してモデル化した場合 の層せん断力係数~層間変形角関係を図-11 に示す。図 より,壁を考慮している場合よりも,両載荷とも最大耐 力が低下し,より小さな層間変形角で最大耐力に達して いる。

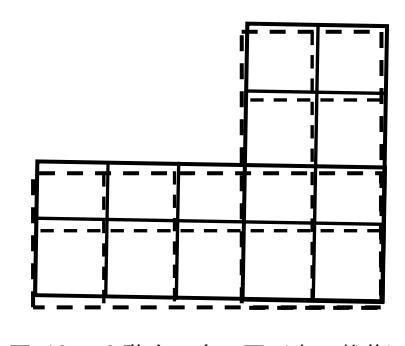
図-12 2 階床の変形図(南面載荷)

図-12に南面載荷時の2階床の変形図を示す。図より、 時計回りに回転していることがわかる。
