論文 寒冷地のコンクリート開水路における表面保護工法適用後の補修効 果の検証

要旨:寒冷地に位置する農業用のコンクリート開水路では、凍害劣化を対象とし、劣化要因である水分の侵入抑制を期待できる表面保護工法の適用が進められている。しかし、表面保護工法適用後のモニタリングでは、その耐久性は目視等の外観にて判断することが多く、母材コンクリートの健全性の評価や、再補修の適正時期の見極めは困難となっている。本研究では、寒冷地において表面保護工法施工後10年が経過した、供用中のコンクリート開水路の補修効果の検証を行った。その結果、表面保護工法の種別による母材コンクリートへの影響は大きく、母材コンクリートの健全性や含水状態を把握することの重要性が示された。 キーワード:コンクリート開水路、表面保護工法、補修効果、凍害、含水率、凍結融解試験

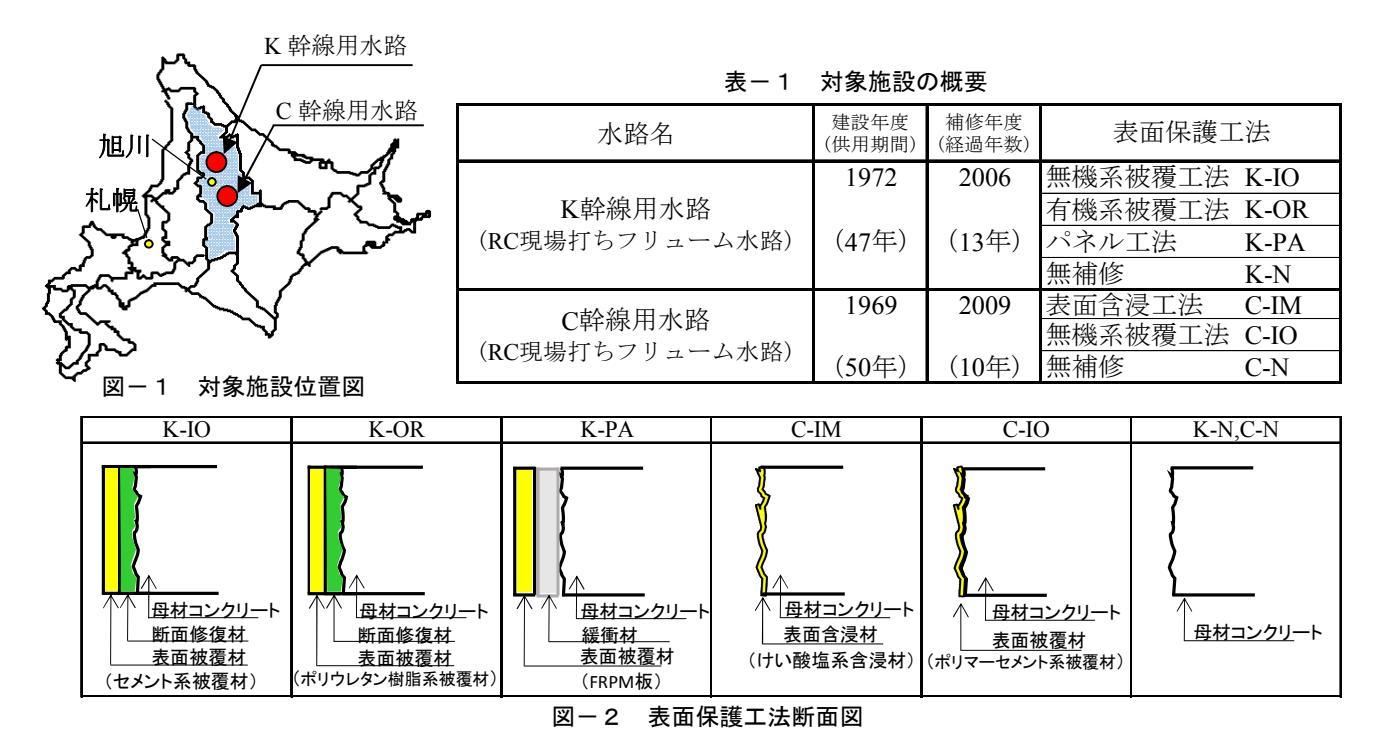
対象施設は、図-1に示す北海道上川地方に位置する 農業用のコンクリート開水路であるK幹線用水路、C幹 線用水路である。対象施設の概要を表-1に示す。供用 期間は,K幹線用水路は47年,C幹線用水路は50年で、 構造形式は、いずれもRC現場打ちフリューム水路であ る。表面保護工法断面図を図-2に、対象施設の状況を 写真-2に示す。K幹線用水路では、無機系被覆工法

K-IO, 有機系被覆工法 K-OR, 母材コンクリートと表面 被覆材である FRPM 板の間に緩衝材を使用したパネル工 法 K-PA が適用され,補修後の経過年数は13年である。 C 幹線用水路では,表面含浸工法 C-IM,無機系被覆工法 C-IO が適用され,経過年数は10年である。本研究では, これに無補修の K-N, C-N を加えて検証を行った。K 幹 線用水路は,内幅 6.0m,内高 2.0m,側壁の部材厚は200 ~250mm である。C 幹線用水路は,内幅 2.0m,内高 1.5m, 側壁の部材厚は200mm である。

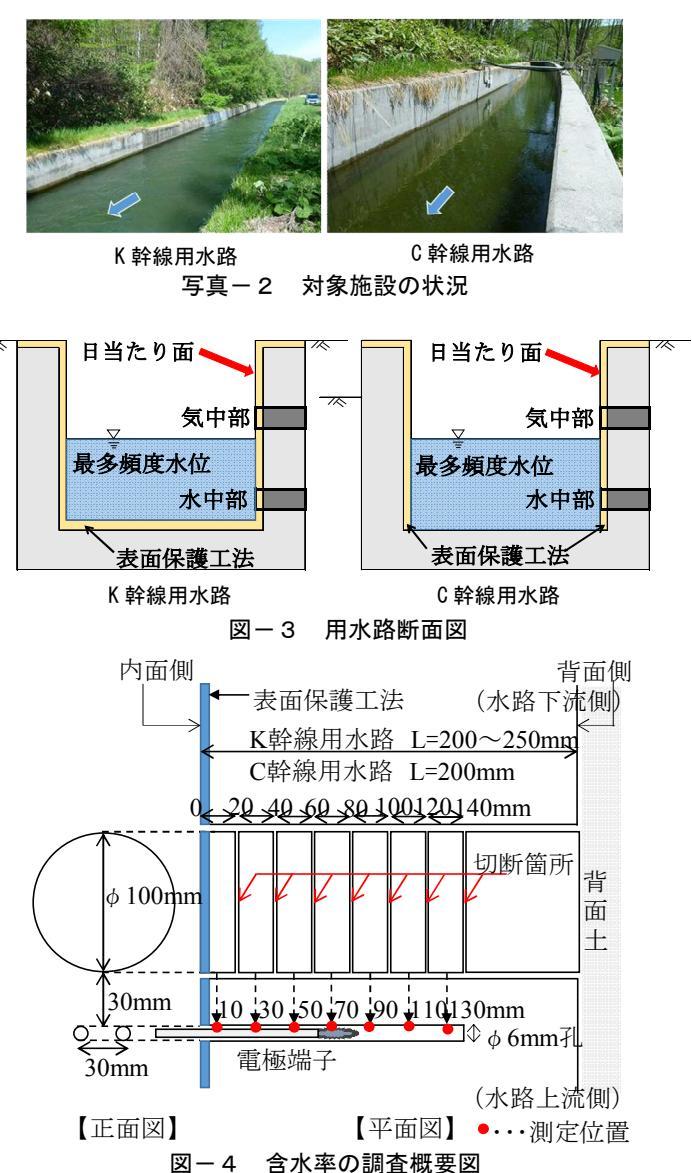
表面保護工法適用後の母材コンクリートにおいて,現 地で実施する微破壊調査手法である電気抵抗式水分測定 法と,採取したコアを用いた炉乾法により,含水率を測 定した。図-4に調査概要図を示す。電気抵抗式水分測 定法は,電気抵抗式水分計(K社製 HI-800型)を用い, コア採取箇所の左右いずれか一方から水平方向 30mmの 位置に,φ6mmの孔を30mm間隔で2つ設け,内面から

の深さ10,30,50,70,90,110,130mmの計7点の孔 間において測定した。炉乾法では、内面からの深さ0~ 140mmの範囲を20mm間隔で計7試料に切断し、JISA 1476に準拠して炉乾燥前後の質量より含水率を求めた。

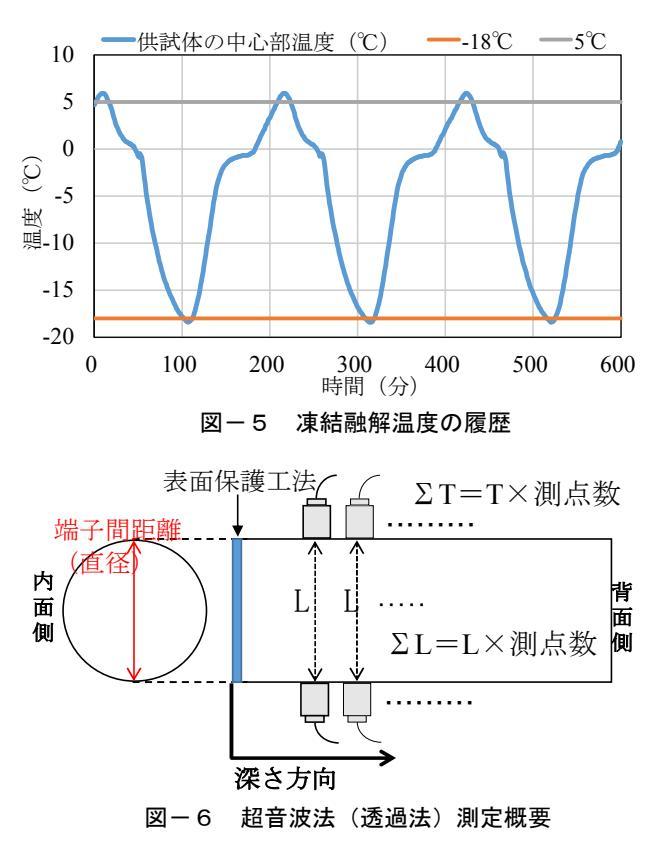
超音波法(透過法)では、凍結融解試験の各サイクル 終了後,超音波試験機 (P 社製 TICO 型)を用いて、深 さ方向に 10mm 間隔で、発・受端子の距離が直径に相当 するよう伝播速度を測定した(図-6参照)。表面保護工 法の種別によるコア全体の評価は、式(1)により、各々 の測点の伝播距離(端子間距離(mm))の合計 ΣL(mm)

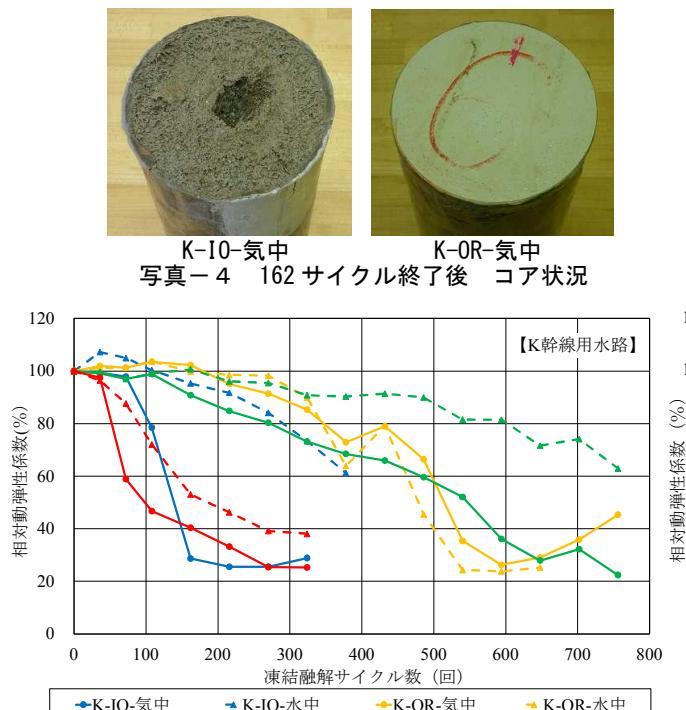
K 幹線用水路, C 幹線用水路ともに, 凍結融解サイク ル数が増加するに伴い, 表面保護工法を施したコアも含 めて全て, 相対動弾性係数は減少する傾向となった。ま た, 気中部と水中部の結果を比較すると, 全ての表面保 護工法において, 気中部の相対動弾性係数の減少が速か った。なお, これら気中部, 水中部の減少傾向に大きな 違いがあるのは IO であった。写真-4に 162 サイクル 終了後の K-IO-気中, K-OR-気中のコア状況を示す。この 時点で K-IO-気中は, 表面被覆材にスケーリングやひび 割れが生じている。これは, 無機系被覆工法である IO は, 吸水しやすく, 凍結融解作用に対し劣化が生じやす いためであると考えられる。

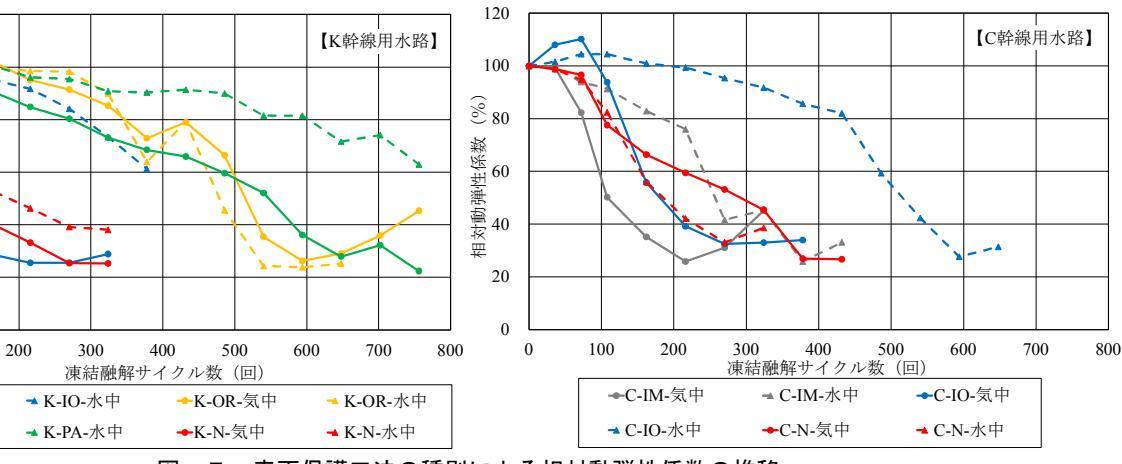
図-7 表面保護工法の種別による相対動弾性係数の推移

図-7に、表面保護工法の種別による相対動弾性係数の推移を示す。凍結融解試験終了サイクル数は、K 幹線 用水路では最大756サイクル、C 幹線用水路では最大648 サイクルで試験終了となった。

K-IO-水中は, 試験開始後 100 サイクルまで相対動弾性 係数が増加する。これは, 表面保護工法の遮水性が, 試 験に伴う凍結融解作用により失われ, 母材コンクリート が吸水したことで, 超音波伝播速度が上昇したためであ ると推測される。K-N-気中, K-N-水中, K-IO-気中では, 凍結融解試験開始後から 200 サイクルにかけて, 相対動

弾性係数が減少する。これに反して、K-OR-気中、K-OR-水中、K-PA-気中、K-PA-水中は、600 サイクルにかけて 徐々に相対動弾性係数が減少する。また、K-OR-気中、 K-OR-水中、K-PA-気中、K-PA-水中は、K-Nと比較して、 相対動弾性係数の減少が緩やかである。このことから、 表面保護工法により、母材コンクリートへの遮水性が発 揮されていたことがわかる。また、凍結融解試験終了サ イクル数が 600 サイクルに達しているため、表面保護工 法により母材コンクリートが遮水性を有することで、凍 結融解作用による劣化が抑制されていることがわかった。

K-IO-水中と同様に, C-IO-気中, C-IO-水中は, 100 サ イクル前後まで相対動弾性係数が増加し, その後, 減少 に転じる結果となった。また, C-IM-気中, C-IM-水中, C-N-気中, C-N-水中は, 凍結融解試験開始後から相対動 弾性係数が減少する。この結果から, C-IM はこの時点に おいて,表面保護工法としての遮水性を有していないこ とがわかった。また, C-N-気中, C-N-水中よりも, C-IM-気中の相対動弾性係数の減少が進んでいることから,表 面保護工法の適用による,母材コンクリートの耐凍害性 の低下の影響が示唆される。

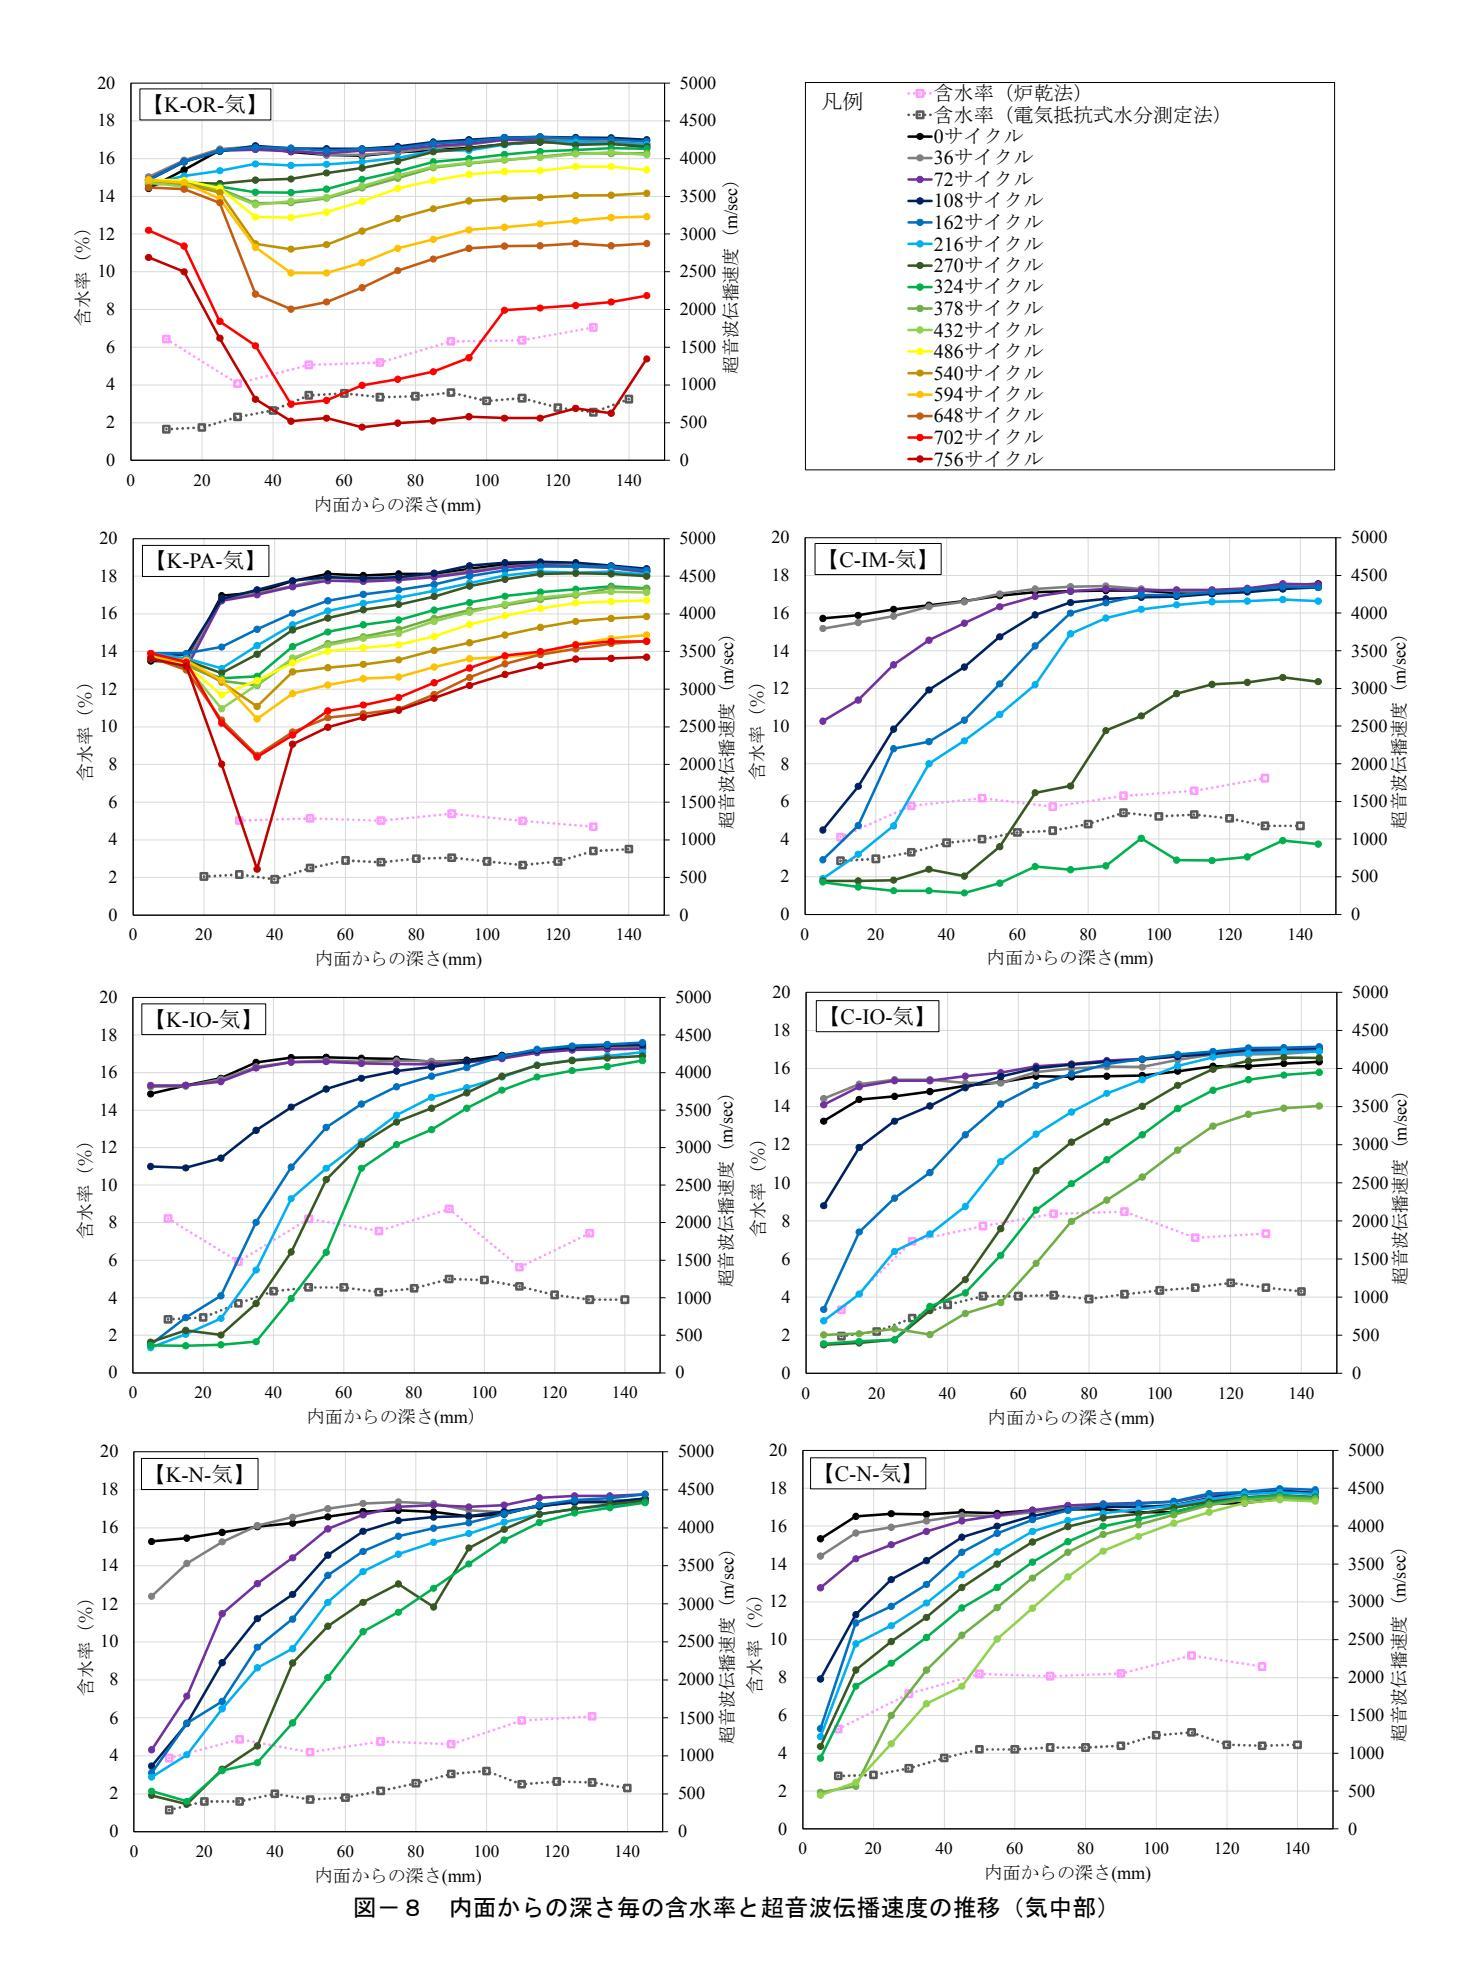
図-8に、気中部の内面からの深さ0~140mmにおけ る、表面保護工法の深さ毎の含水率と超音波伝播速度の 推移(気中部)を示す。図中の含水率は、現地で電気抵 抗式水分測定法により測定した結果、および炉乾法によ り算出した結果である。K-PAの内面からの深さ10mm の含水率については、表面被覆材等のため測定が困難で あった。超音波伝播速度の測定結果のうち、K-OR、K-PA、 K-IOの内面からの深さ5、15mmの測定値は、断面修復 材と母材コンクリートからなる値となっている。本研究 で用いたコアの試験開始時点の超音波伝播速度は、3800 ~4500m/secに収まっていた。

表面被覆材である内面からの深さ 5,15mm において, K-OR では 648 サイクルまで, K-PA では試験終了となる

756 サイクルまで、超音波伝播速度の低下がないことか ら,表面被覆材の劣化は生じにくいことがわかった。し かし、その母材コンクリートの超音波伝播速度は、一様 に内面からの深さ 140mm に至るまで、低下しているこ とがわかる。これは、K-OR、K-PAの表面保護工法の遮 水性により、コアから水分が排出されることがなく、背 面から供給された水分がコアの内部に滞留し、母材コン クリート全体の劣化に影響していると推測される。また、 コンクリート開水路の内面に限った表面保護工法の対策 では、K-OR、K-PAのように、背面からの水分供給を回 避できず, 遮水することで, 母材コンクリートの劣化を 助長し、かつ表面から不可視部である母材コンクリート の劣化状況の確認を困難にする可能性があることがわか った。一方, K-N や K-IO は表面保護工法の遮水性の低 下により、内面から水分が供給され劣化が進むことで、 試験の継続ができなかった。このため, K-IO, K-N では, 内面からの深さ0~100mmの範囲で超音波伝播速度の低 下が生じている。また、内面からの深さ100~140mmの 範囲では、324 サイクル終了時点まで、超音波伝播速度 の大きな低下は見られなかった。

C-IM, C-IO, C-N では、内面からの深さ0~100mmに おいて,超音波伝播速度の低下が進んでいる。C-IM では、 216 サイクルで、内面からの深さ0~140mmの全ての測 点において低下している。C-IO では、378 サイクルで超 音波伝播速度が低下し始めるまで、内面からの深さ 140mm 付近での超音波伝播速度の低下は見られなかっ た。一方、C-N については、432 サイクルまで凍結融解 サイクル数が増加しても、内面からの深さ 140mm 付近 での超音波伝播速度の低下は見られなかった。このこと からも、C 幹線用水路では、表面保護工法を施工するこ とで母材コンクリートの耐凍害性の低下に影響を与える と考えられる。

また,各表面保護工法における内面からの深さ毎の含 水率と超音波伝播速度について,含水率の変動に超音波 伝播速度が多少影響されている測点はあったものの,明 確な関係性は得られなかった。ただし,コア採取時点で, 高含水率の表面保護工法では,凍結融解試験を行った結 果,凍結融解試験終了サイクル数が少なくなり,早期に 劣化状態になっていることから,母材コンクリートの含 水率の大小は,劣化に影響があると推察される。
