# 論文 軸方向鉄筋が腐食した RC ディープビームのせん断耐荷機構に関す る実験的研究

要旨:本論文では、軸方向鉄筋をスパン全体ならびにスパン内で部分的に腐食させた RC ディープビームの せん断耐荷機構について実験的に検討して、特に腐食発生位置や腐食量が異なる場合にそれらの要因が RC デ ィープビームのせん断耐荷機構に与える影響を明らかにすることを目的とした。RC ディープビームを対象と した載荷試験において、載荷中のひび割れ進展を詳細に把握するために、画像解析により載荷時のはりの表 面ひずみを計測した。本研究によって、軸方向鉄筋を腐食させた RC ディープビームでは、腐食の位置、腐食 量により最大荷重、ならびに斜めひび割れのひび割れ性状が変化することを明らかにした。 キーワード:腐食、せん断、RC ディープビーム、斜めひび割れ、腐食ひび割れ、画像解析

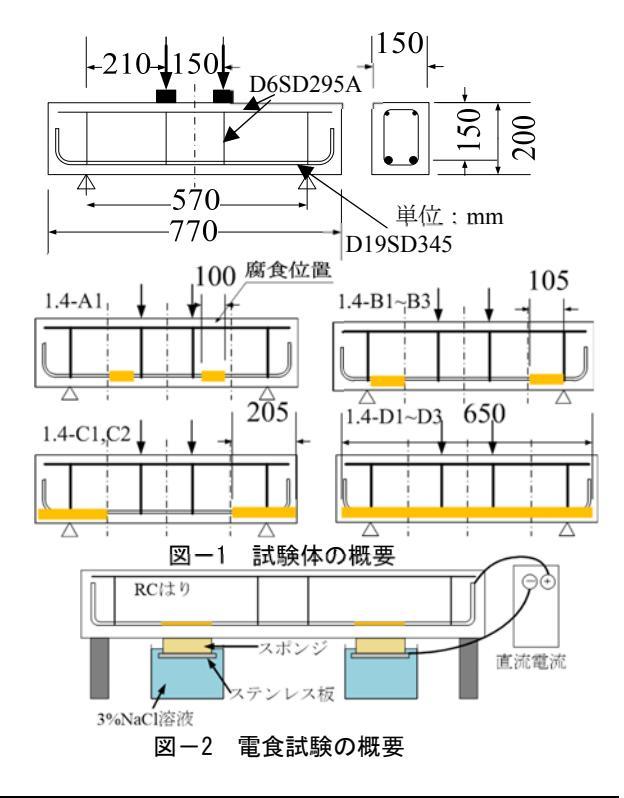
試験体概要を図−1 に示す。使用した供試体は、断面 150mm×200mm、長さ770mmのRCディープビームであ る。このはりを対象として、軸方向鉄筋の腐食を促進さ せるため、図−2 のような電食試験を実施し、その後載

荷試験を行った。実験パラメータは腐食領域,腐食位置, 腐食程度とした。試験体は全10体であり,1.4-N1は健全 試験体で,それ以外の試験体はそれぞれ表-1に示す範 囲の軸方向鉄筋を腐食させた。目標腐食量は1.4-A1,B1, B2,C1,D1は10%,1.4-B3,C2は15%,1.4-D2は20%, 1.4-D3は30%とし、質量減少率の最大値が目標腐食量と 同程度になるように電食試験を行った。電食試験では, 主鉄筋,3%濃度のNaCl水溶液を浸したスポンジ,ステ ンレス板,銅線を連結させて電気回路にして,目標腐食 量に達するまで通電した。このとき,試験体底面に接触 させるスポンジの幅で促進腐食させる位置や範囲を管理 し,腐食程度は電流量と通電時間で制御した。

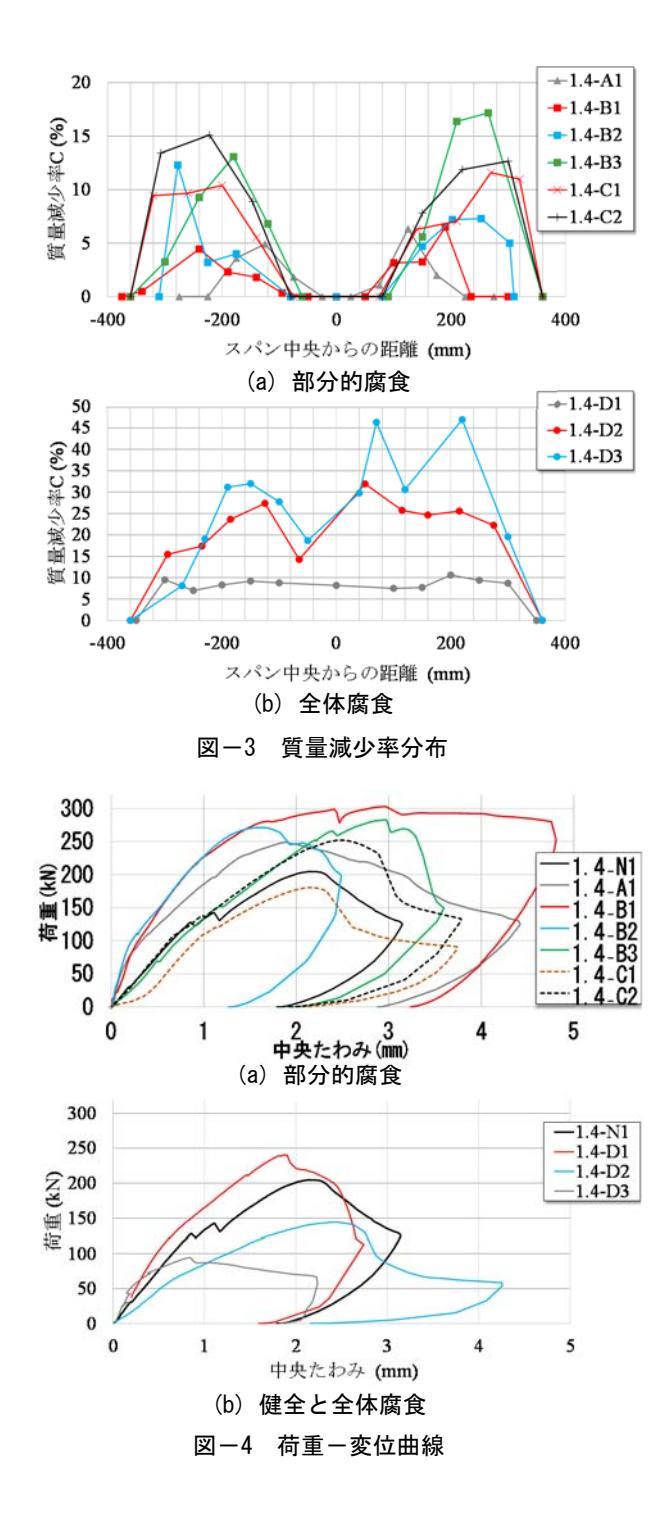
図-3 に各試験体における軸方向鉄筋の質量減少率分 布を示す。1.4-D2, 1.4-D3 ではスパン中央の右側と左側 で質量減少率に差がみられる一方, 1.4-D2, 1.4-D3 以外 の試験体では左右のスパンで同程度の質量減少量となっ た。また、質量減少率の最大値は、部分的腐食をさせた 試験体では 1.4-A1 は載荷点から 45mm の位置で 6%であ ったが、1.4-B1、B2、B3、C1、C2 ではせん断スパン中央 付近もしくは支点付近の位置で 6.5%~17%であった。ま た,全体腐食をさせた試験体では1.4-D1 はせん断スパン 中央付近で 10.6%であった。一方, 図-3 下図をみると 1.4-D2 は載荷点付近の位置で 32%, 1.4-D3 は載荷点直下 の位置で47%であり、軸方向鉄筋の質量減少率が局所化 していることがわかる。これは組立鉄筋において電流が 消費されているためと考えられる。このことから、載荷 点位置に組立鉄筋を配置した試験体において軸方向鉄筋 全体を腐食させた場合,腐食量が多くなればなるほど, 載荷点付近で鉄筋腐食が局所化することがわかる。以降 の考察では、軸方向鉄筋の質量減少率の最大値、区間平

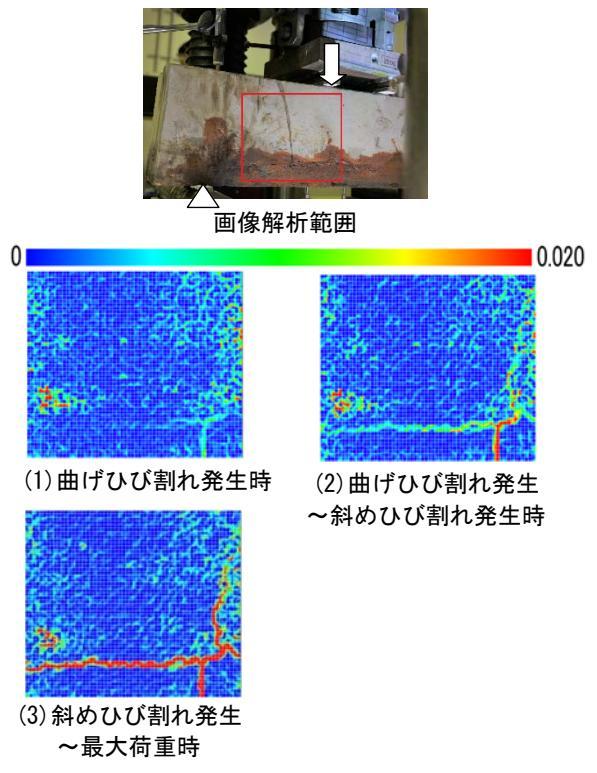
図-10 画像解析範囲と最大主ひずみ分布(1.4-D2)

また,図-10に示す,最大主ひずみ分布の右下部分 をみると,1.4-D2では(1)曲げひび割れ発生時,(2)曲げ ひび割れ発生~斜めひび割れ発生時,(3)斜めひび割れ 発生~最大荷重時と荷重が大きくなるにつれて,載荷前 から試験体全体に存在していた腐食ひび割れに引張ひず みが集中していることがわかる。

破壊した側のせん断スパンを対象とした 1.4-B2, 1.4-D1, 1.4-D2 の最大主ひずみ分布を図-8, 図-9, 図-10 に示す。また,破壊した側のせん断スパンの定着部付近 を対象とした 1.4-D3 の最大主ひずみ分布をそれぞれ図 -11に示す。それぞれ 3000×1300 ピクセルの画像を用い て画像解析を実施した。画像解析の結果,腐食ひび割れ に沿って引張ひずみが集中していることを確認すること ができた。目視ではこのような状況を把握することでき なかった。

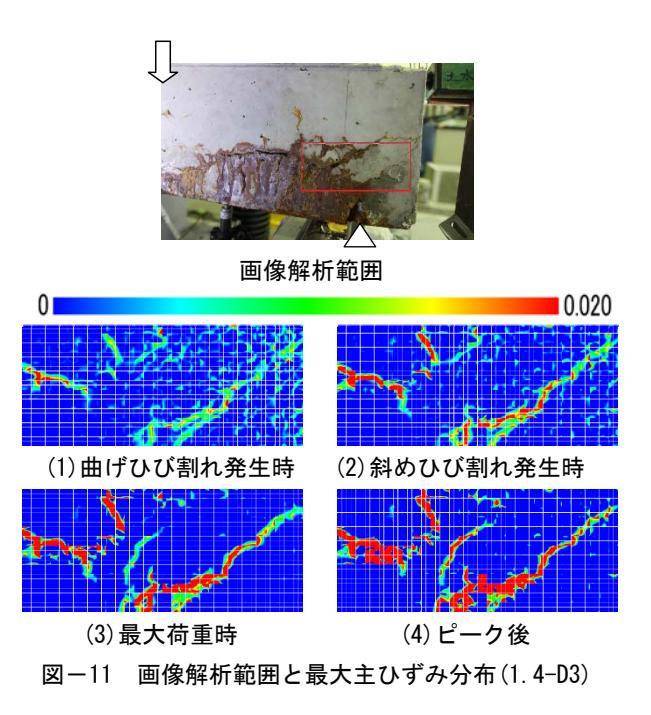
また,図-11に示す,最大主ひずみ分布の右下部 分,左上部分をみると,1.4-D3 では載荷前から定着部 に存在していたひび割れに引張ひずみが集中しているこ とがわかる。(1)曲げひび割れ発生時,(2) 斜めひび割

れ発生時,(3)最大荷重時と荷重が大きくなるにつれ て,引張ひずみが集中し,2つの腐食ひび割れがそれぞ れ進展していることがわかる。
