## 論文 老朽橋余寿命推定に必要なコンクリートコア採取本数に関する考察

要旨:老朽橋の架け替えを検討する場合,耐久性評価の根幹となる余寿命推定が必要となる。本論文では、 架設後70年以上経過して撤去されることが決定した老朽橋を対象として、解体時に切断した主桁断面の外観 調査および中性化試験を行うとともに,別途実施した主桁各部位から採取したコンクリートコアによる中性 化試験結果との比較を行った。また,両者の試験結果を利用して,中性化と塩害の複合劣化が考えられる対 象橋梁の余寿命推定を行い,この比較結果よりコンクリートコア試験を利用した余寿命推定の信頼性を確保 できる必要コア採取本数を考察した結果を述べる。

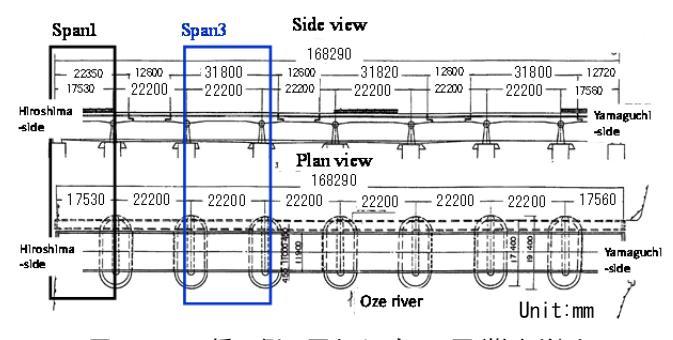
図-1 SK 橋の側面図および平面図 (撤去前)と 調査対象スパン (Span1 および Span3)

実橋梁(以下, SK 橋)の各部位からコンクリートコアを 採取して,耐久性の観点から健全度(劣化)評価を行った。 SK 橋は,1941年架設の橋長168.3m,径間数8,全幅員 11mのゲルバーヒンジRC-T桁橋で,供用後約70年を経 て2013年から撤去工事が始まった老朽橋である。SK 橋 は国道2号の幹線に架設された橋梁で,交通量の多さか らコンクリートの中性化が懸念された。また,SK 橋は 瀬戸内海に流入する河口から1.0km以内の位置にあるた め塩害劣化も懸念される環境にある。対象橋梁(SK 橋) の形状・寸法,構造諸元などを,それぞれ図-1 および 表-1に示す。なお,過去の調査<sup>3),4)</sup>および種々の検討結

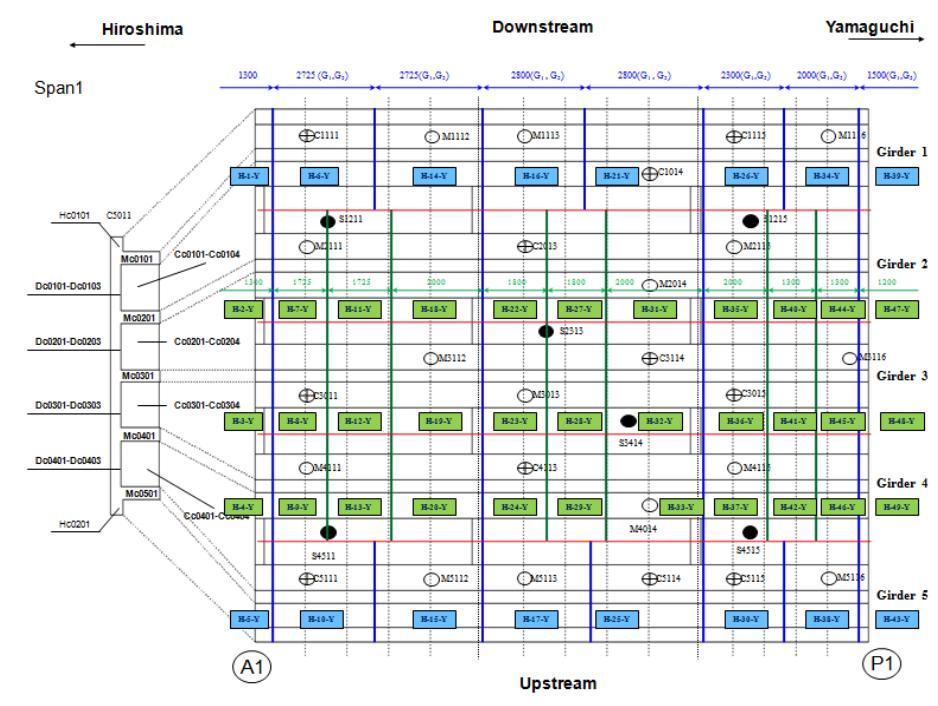
図-2 SK 橋スパン1の主桁切断位置(青および緑線)とブロック番号

SK 橋は, 解体・撤去にあたって, 主桁切断はワイヤ ーソー工法により実施された。図-2,3は,一例として, スパン1の主桁切断位置(青および緑線;計49か所)お よび主桁切断面の例と中性化の様子をそれぞれ示したも のであり、調査対象スパン1およびスパン3で総計116 ブロック(スパン3は67か所)に分割して, スパン端部の ブロックに関しては切断両面, その他は切断片面のみを 調査対象とした。

主桁切断と並行して,調 査対象2スパン分の主桁各 位置からコンクリートコア の採取を行った。採取位置 を,一例としてスパン3の 場合について図-4の展開 図の中に●および○印で示 す(切断面との位置関係を 示すため, 図-2 中にも丸 印を付している)。また,図 -5 は、主桁からのコンク リートコア採取位置を 3D 画像上に表示したものであ る(図中の赤丸印)。各スパ ンの横桁を目安に分割した 4 領域でコンクリートコア を採取し、コンクリートの 内部劣化状態を調査した。

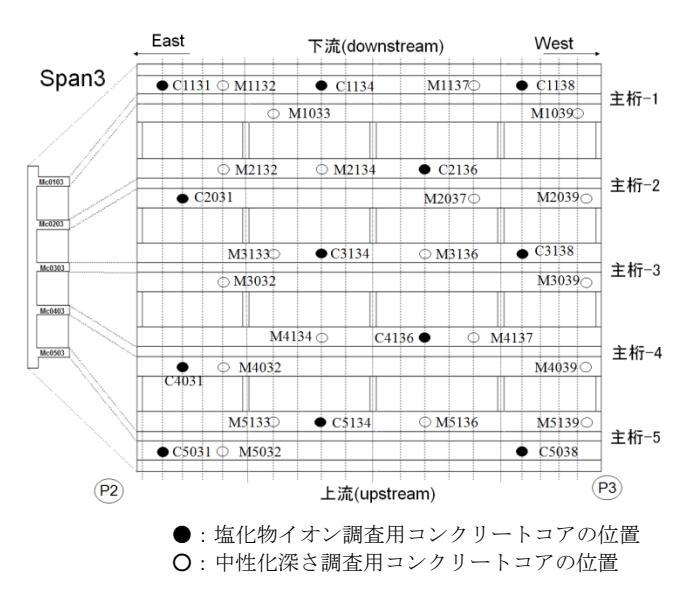
図-4 コンクリートコア採取位置(SK 橋スパン 3)

の平均的な内部劣化状態を示すものと仮定して以下の検 討を行った。採取したコンクリートコアでは、塩化物イ オンの測定(図-4中のCシリーズ)と中性化試験および 機械特性試験(図-4中のMシリーズ)を行うこととした。

3.2 塩化物イオン濃度の分析<sup>1),3)</sup>(コンクリートコアのみ) 採取した C シリーズのコンクリートコア(図-4 参照) について,深さ方向で 0~105mm の範囲を 7 分割(15mm 間隔に切断)して,塩化物イオン濃度を分析した。測定は JIS の硬化コンクリート中に含まれる塩化物イオンの試 験方法(JIS A 1154:2003)に従い,初期塩分量が測定できる 深さまでを調べた。その分析結果をもとに塩化物イオン の拡散にかかわる係数を次式により求めた<sup>3),5)</sup>。

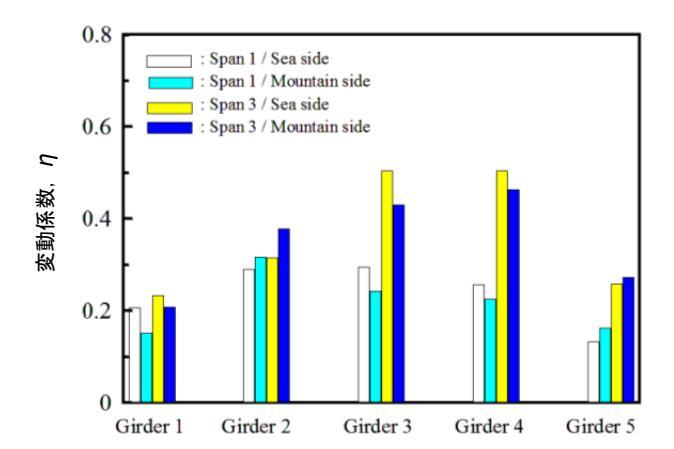
図-6 各主桁切断面での中性化深さの変動係数比較

(標準偏差/平均値)を指標として計測値を整理した。 スパン 1 およびスパン3の主桁切断面の下流(海)側と上流(山)側の側面で中性化深さの $\eta$ を比較した結果を図-6 に示す。これより、①スパン1はスパン3に比べ $\eta$ が小 さい、②主桁1、5は $\eta$ が小さい、③スパン3の主桁3,4 は $\eta$ が大きい、などの傾向があることがわかる。

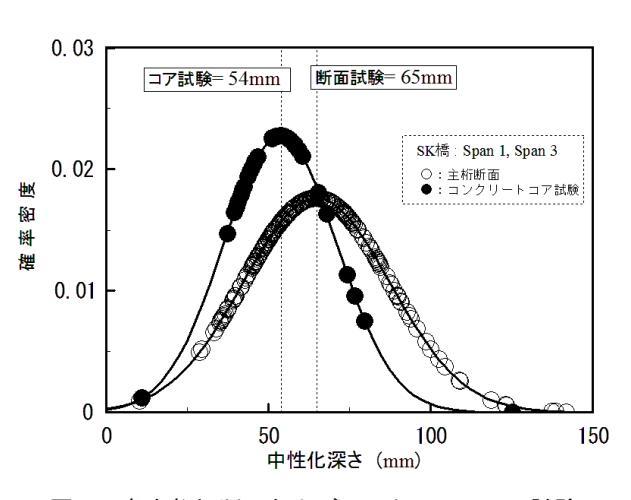
図-8 各主桁切断面およびコンクリートコア試験で の中性化深さの分布比較

主桁切断面における側面の中性化深さの分布と主桁 側面から採取したコンクリートコア試験による各コアの 中性化深さの分布とを正規分布と仮定して比較した結果 を図-8に示す。これより、切断面での中性化の平均(中 央)値は65mmで、コア試験による中性化の平均(中央)値 54mmより20%程度大きいことがわかる。

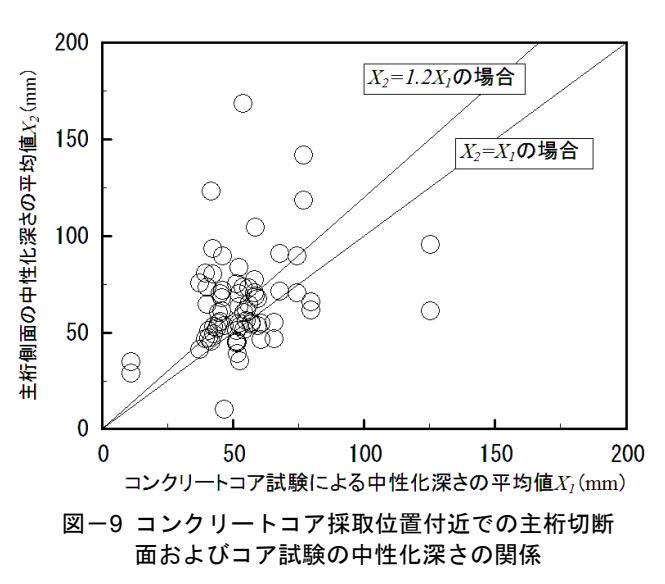
均値( $X_2$ )と、コア試験による中性化深さの平均値( $X_1$ )を比 較した。その結果を図-9に示す。ここで、X<sub>1</sub>とX<sub>2</sub>のデ ータの相関関係をみると、図中に示す $X_2=1.2 \cdot X_1$ の補助 線に近い傾向がみられた。これより、前述同様、コア採 取位置近傍での比較でも主桁切断面内の中性化深さはコ ア試験より20%程度大きいことがわかる。

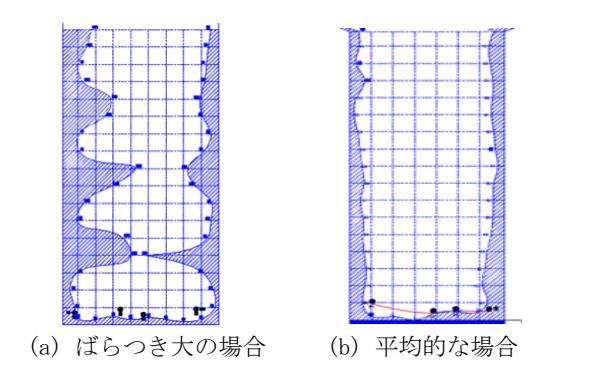
図-10 主桁切断面での典型的な中性化深さ分布

主桁切断面での典型的な中性化深さ分布の一例を図 -10 に示す。図-10(a)は分布(ばらつき)の大きい場合, 図-10(b)は平均的な分布である。コンクリートコア試験 での一般的な採取径は φ100mm なので, 図-10(a)のよう な場合(図の一目盛は 50mm), コンクリートコアを採取す る場所によってばらつきが大きい結果になることが予想 される。また、主桁切断面での中性化深さの計測値の平 均値と標準偏差の関係を図-11に示す。これより平均値 が大きい場合には標準偏差が大きい、すなわち、ばらつ きが大きくなる(図-10(a)に類似した分布)ことがわか る。そこで, 主桁の高さ方向に3分割(底面側, 中間部, 床版側)したそれぞれの部分における両側面の相関係数 を調べた。その結果は前載図-7 に示す通りであり、橋 軸直角方向の中央にある主桁 (Girder 3) では両側面の中 性化深さの相関性は低く,特に主桁上部(床版側)では ほとんど相関が見られないことがわかった。したがって, 中性化試験のコンクリートコアを採取する場合はできる だけ主桁側面(上下)中央付近とし、橋軸直角方向の中央 にある主桁では採取する側面のばらつきに左右されない ように試験体数を増やすなどの配慮が必要と考えられる。

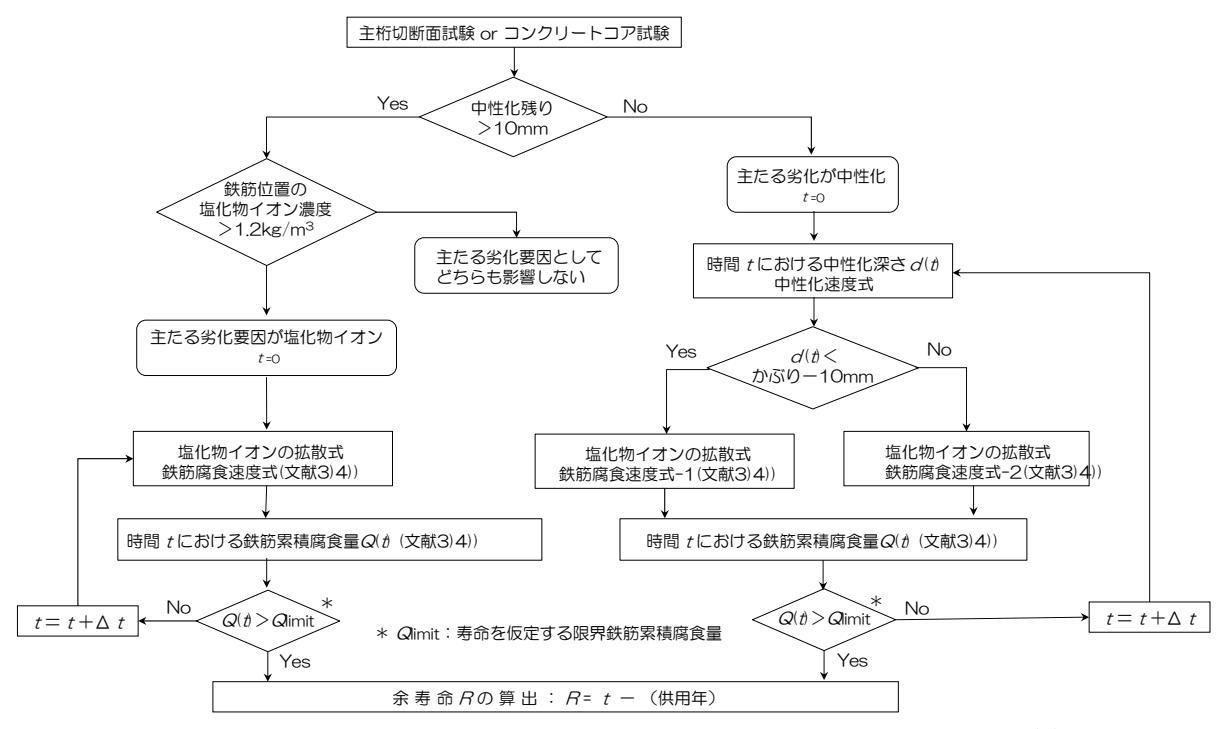
図-12 に、主たる劣化要因として「塩害」を考えた 場合(左側の流れ)と「中性化」(右側の流れ)を考えた場 合の余寿命推定のフロー<sup>4),5)</sup>を示す。図-12 のフローで はコンクリートコア調査時の中性化残りが10mm以下の 場合に主たる劣化要因を中性化とし劣化評価を進めてい くことになるが、ここで寿命 (年の推定のため、中性化 深さの推定,鉄筋腐食量の推定,寿命を仮定するための 限界累積鉄筋腐食量Qiimitの設定という3つの情報が必要 となる。ここで,寿命推定時に仮定する限界累積鉄筋腐 食量 Q<sub>limit</sub> に関しては, 既往の報告<sup>8)</sup>では評価基準 Q が 1 ~576 mg/cm<sup>2</sup>と幅のある値になっている。また,橋梁劣 化診断エキスパートシステム(BREX)での余寿命推定は, 目視点検結果をもとに得られる健全度評価点に劣化曲線 を適用して行われるが、余寿命推定時の限界累積鉄筋腐 食量 Q<sub>limit</sub>を 75 mg/cm<sup>2</sup>とすることが示されている<sup>2),9),10)</sup>。 そこで、本研究では、評価基準 Q を、余寿命推定時に限 界累積鉄筋腐食量=75 mg/cm<sup>2</sup> とした場合について、図 -12の右側フローに従った余寿命推定を行った。なお, ここでは、C シリーズのコンクリートコア試験で得られ た塩化物イオンの拡散係数、イオン濃度を主桁切断面調 査およびコア試験の両者に適用して余寿命推定を行った。

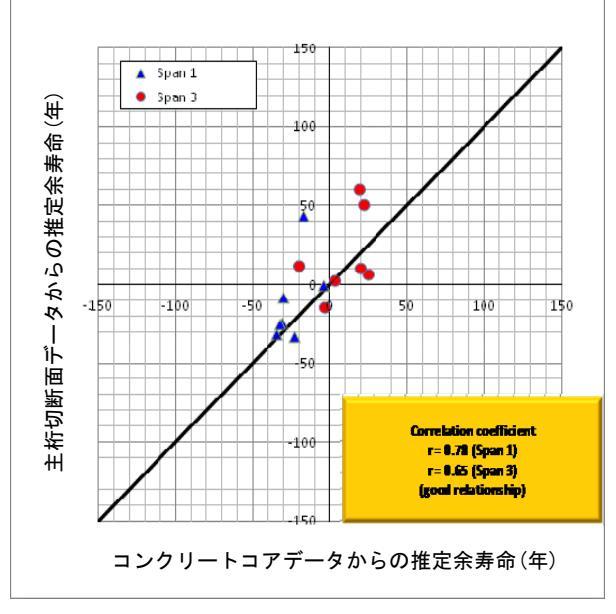
#### 図-14 各主桁間での推定余寿命比較

所(3 本)以上の平均値を当該主桁の代表値として余寿命 を推定し,余寿命およびそれらの相関を主桁面方向(山側, 下面側,海側)別にまとめたものである。なお,当主桁が 架設後のある時期にライニング補修が施工されているた め,図-14中では主桁下面での余寿命推定結果を除外し た。これより,両者の間には強い相関性(相関係数:約 0.7)が見られることが明らかとなる。

一方, 表-4 および図-14 は, 各主桁で基本的に 3 か
